DOKUMENTACE PRO VYDÁNÍ SPOLEČNÉHO POVOLENÍ

Sanace svahové nestability v areálu ZOO Brno

**Inženýrskogeologický průzkum:
geologické zmapování svahu**

Název zakázky: ZOO Brno – geologické zmapování svahu

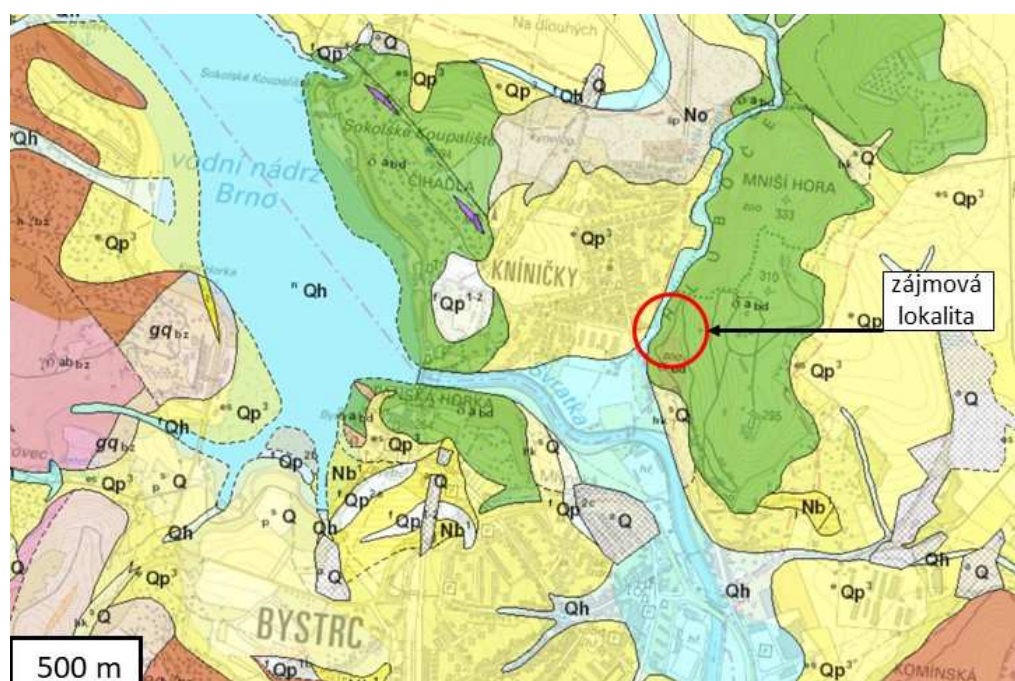
Obr.2: Geologická mapa zájmového území (zdroj: www.geology.cz).

Zájmové území leží v geologické oblasti **Českého masivu**, v geomorfologickém celku Brněnské vrchoviny. Geologická mapa širší zájmové oblasti (obr.2) byla převzata z online dostupné geologické mapy ČGS 1:50 000.

Podle mapy ČGS 1:25 000 (www.geology.cz) je prostor studované lokality tvořen amfibolickými až biotit-amfibolickými **diority až metadiority**. Makroskopicky jde o středně zrnité, v důsledku rozšířených alterací šedozelené horniny. Vysoký stupeň tektonického postižení způsobuje vznik foliačních ploch až šedomodré barvy a deskovitou odlučnost jinak magmatických hornin. (Meta)diority jsou strmě uloženy

a nasunuty směrem k V. Vzniklé subvertikální plochy jsou vyplněny tektonickou brekcií s jílem a pronikane kořeny vegetace. Přímo ve voliéře orla a jižním okraji úseku B vystupuje z velké části odtěžená žíla **ryolitu** o mocnosti cca 1-2 m, přibližně SSV-JJZ směru. Jedná se o masivní, velmi světlou horninu vytvářející ostře ohraničené bloky, které vystupují také v nejvyšší části skalního svahu ve svahových sedimentech. Mezi tělesem ryolitu a (meta)dioritu je vyvinuta cca 30 cm mocná kataklastická zóna.

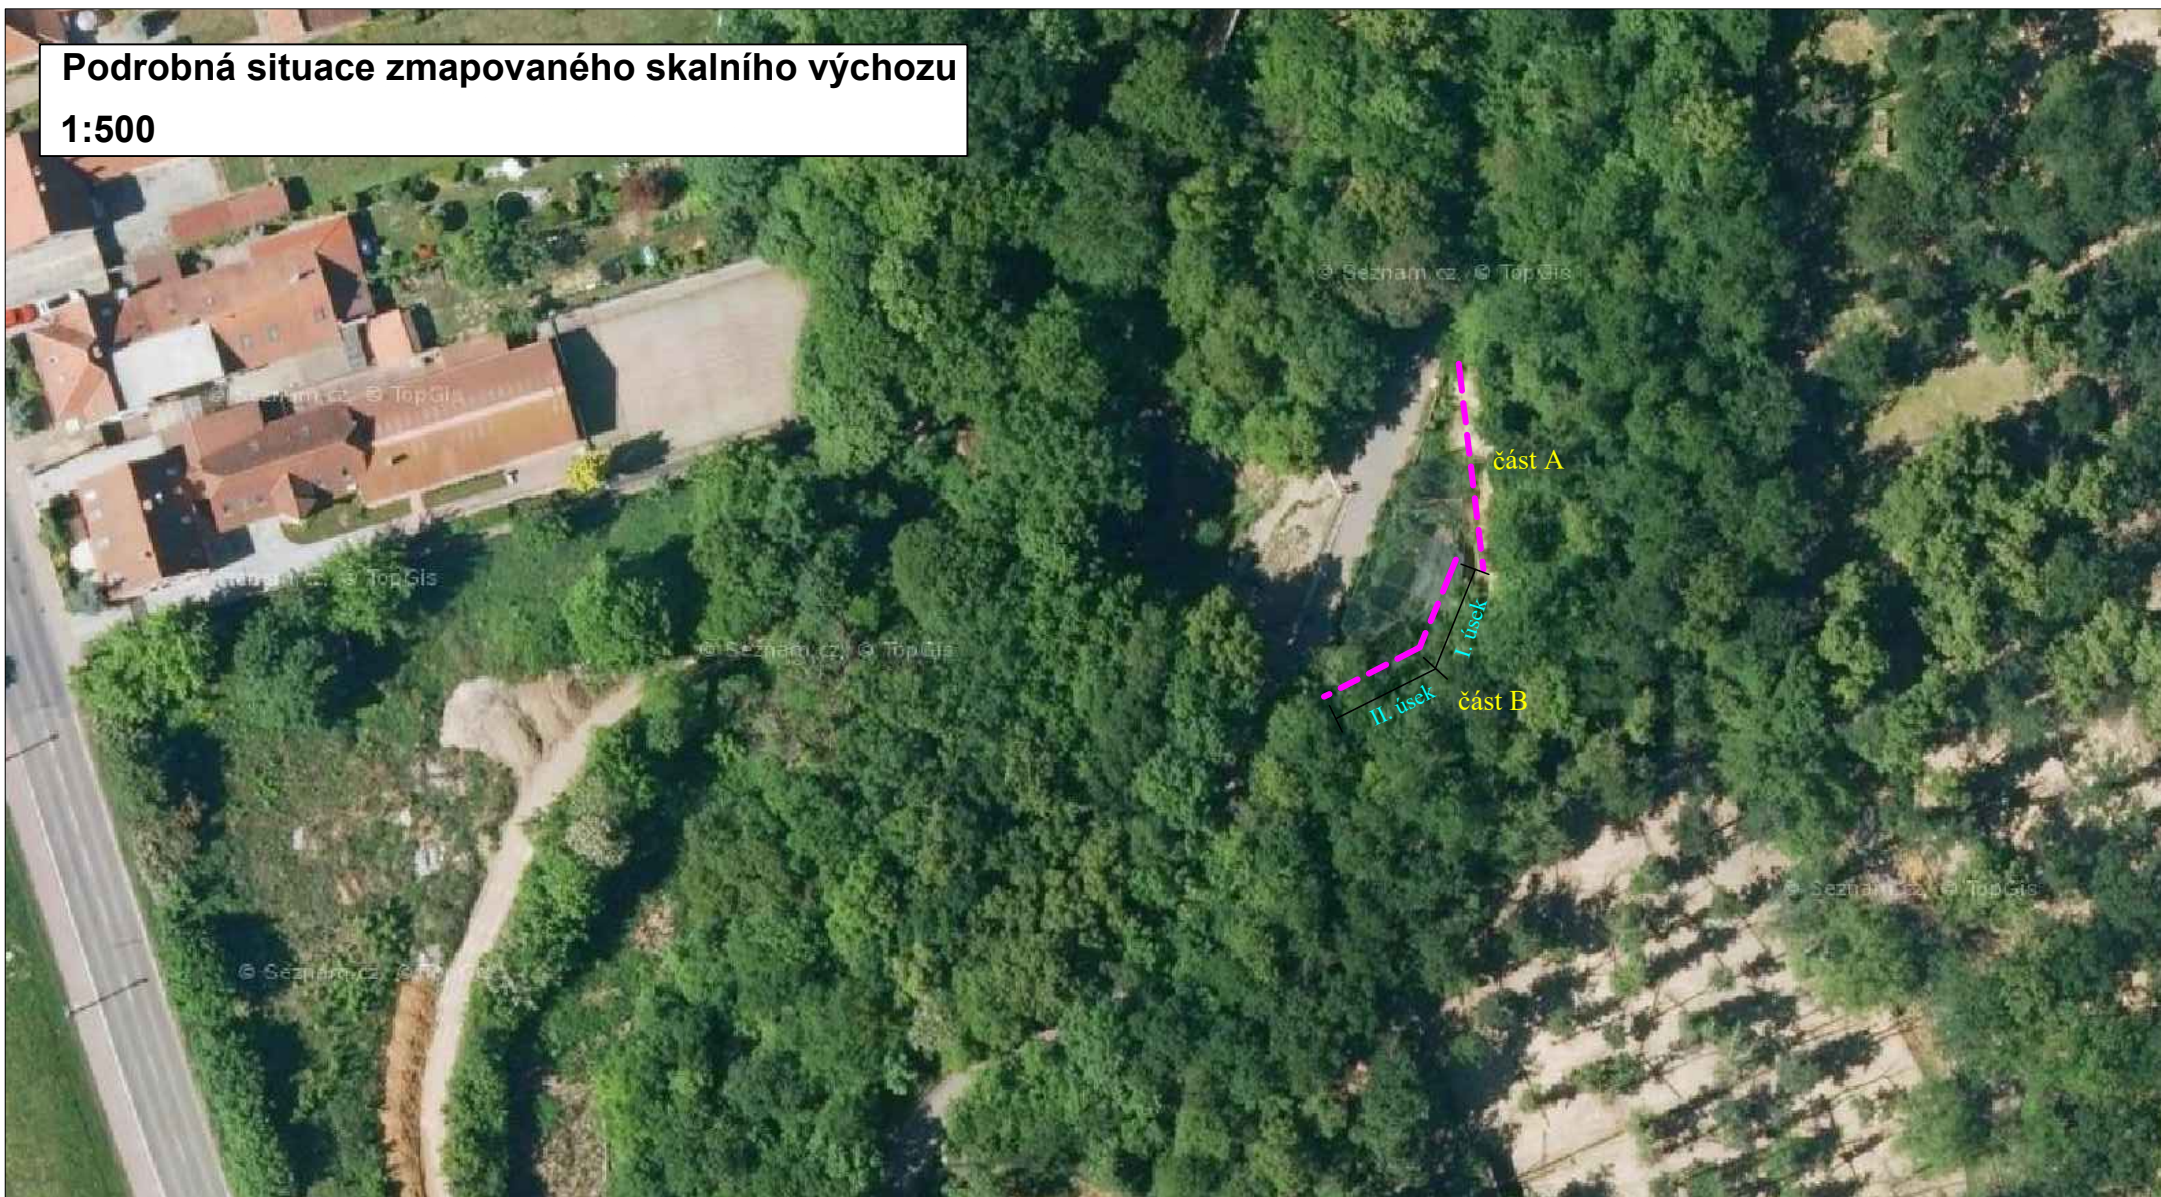
Příloha 1 PODROBNÁ SITUACE, M 1:500

Podrobná situace zmapovaného skalního výchozu

— — — — —
přibližná poloha skalní
stěny řešeného svahu
