Ústřední vytápění

Část ústředního vytápění řeší návrh úprav systému vytápění soc. zařízení v 1.NP+2.NP objektu ZUŠ Charbulova v Brně.

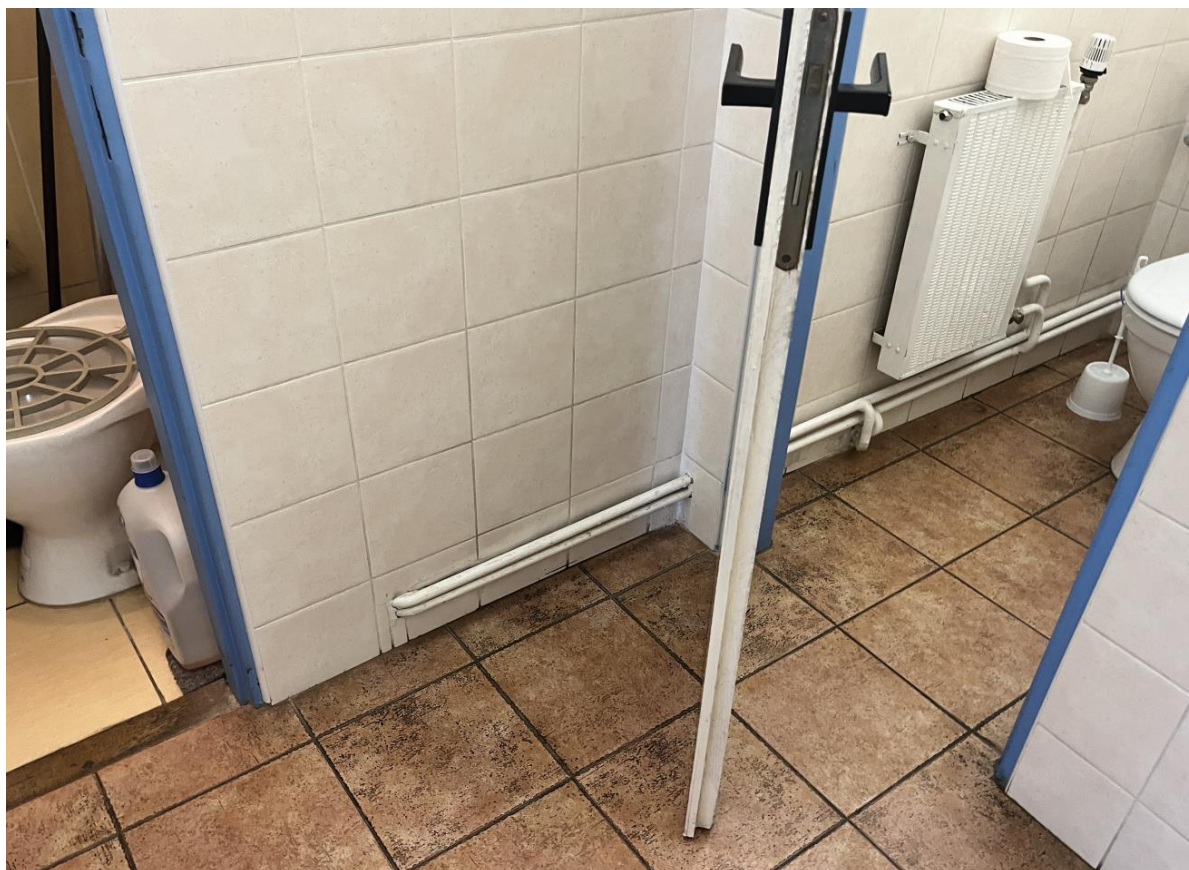
Foto č. 1 – pohled na stávající radiátor a rozvod v předsíni 120 + WC 1.22

Systém vytápění úpravu vytápění na soc. zázemí v 1.NP a 2.NP objektu ZUŠ Charbulova v Brně. V rámci rekonstrukce soc. zařízení budou stávající otopná tělesa vč. armatur a přípojek demontována. V prostoru sprchy m.č. 1.16 bude instalován topný žebřík. V prostoru m.č. 1.20 + 2.15 bude instalováno otopné těleso ve vertikálním provedení se středovým připojením. V místnosti 2.18 bude instalován deskový radiátor v provedení VK. Všechna tělesa budou napojena novým rozvodem vedeným dle výkresové části PD a budou napojena na stávající rozvod – viz výkresová část.

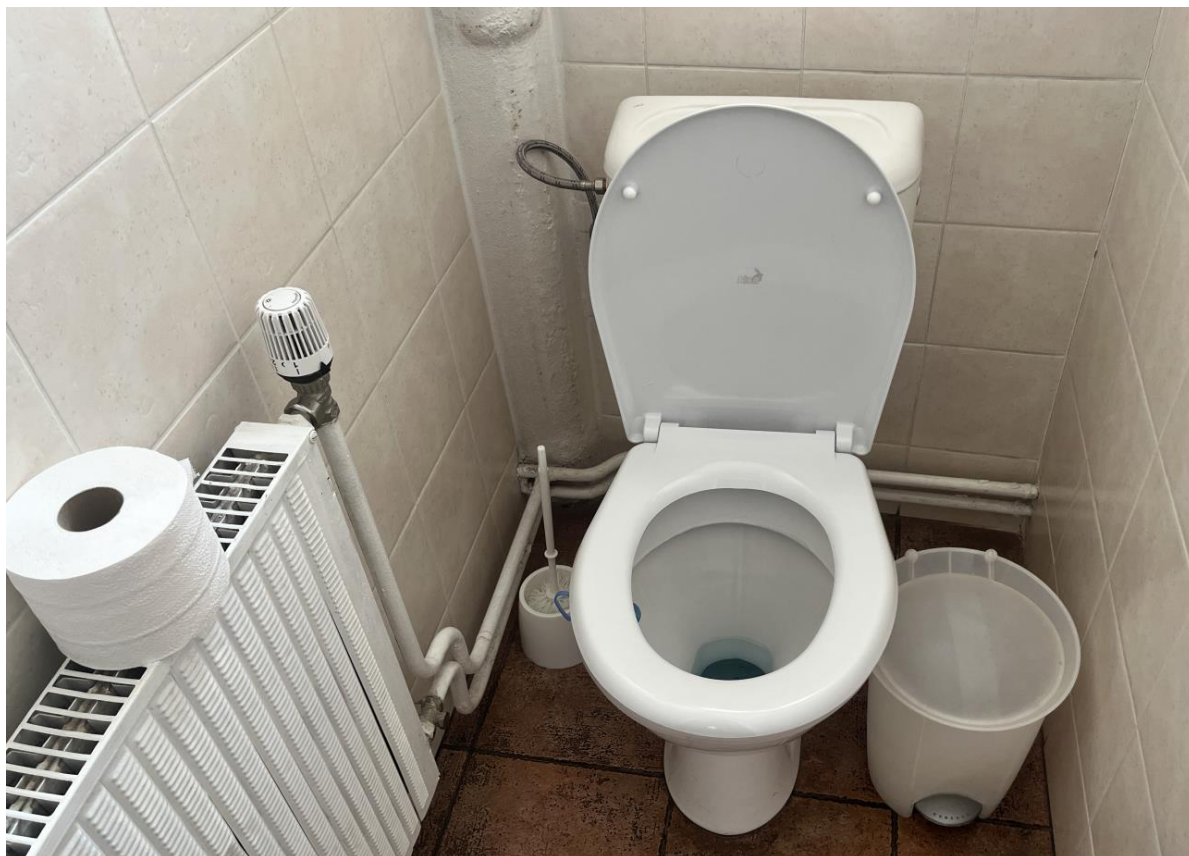
Foto č. 2 – pohled na stávající radiátor, WC 2.17
