### 3. Dětské hřiště – Valtická

#### 1) Specifikace dětského hřiště

#### 2) Popis výše uvedených zařízení, zjištěné závady a opatření k odstranění zjištěných závad

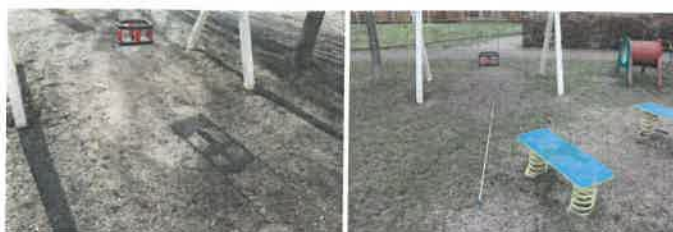
- Při kontrole povrchu tlumící náraz z hlediska možného pádu, byly zjištěny žádné nedostatky.
- Povrch odpovídá ČSN EN 1176-1: 2018.
- Dopadovou plochu je nutné udržovat a doplňovat dle přílohy normy.

- Prostor pádu řetězové houpačky se částečně kříží s prostorem pádu tělesa kolébačky.
- Houpačka je herní prvek s nuceným pohybem, pohybem, který jakmile začne, nemůže být zcela ovládán uživatelem.

- U herních prvků s nuceným pohybem nelze křížit ani prolínat prostor dopadové plochy, ani prostor pádu s jiným herním prvkem.
- S přihlédnutím na druh sedátka řetězové houpačky BABY pro nejmladší uživatele a nutnost trvalého dozoru dospělé osoby nad uživatelem při provozu houpačky, je zde riziko pádu a srážky při užívání herních prvků minimální.

- Herní prvky rozmístěné takto na herní ploše lze zachovat, je však nutné trvale dodržet na řetězové houpačce sedátko s nutným trvalým dohledem typu BABY.

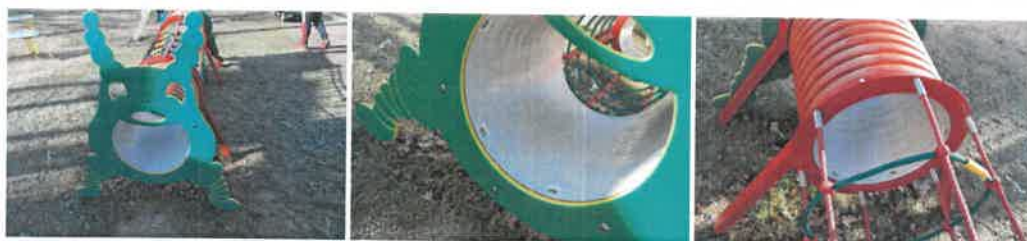
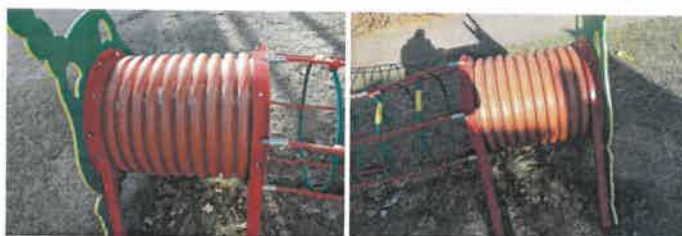
- Herní prvek odpovídá technickým normám ČSN EN 1176-1 bez nedostatků.
- Vzdálenosti mezi jednotlivými součástmi splňují požadavky podle zkušebních sond na kontrolu nepřipustných otvorů.
- Na zařízení nebyly zjištěny volné šrouby ani spojky, konstrukce je stabilní.

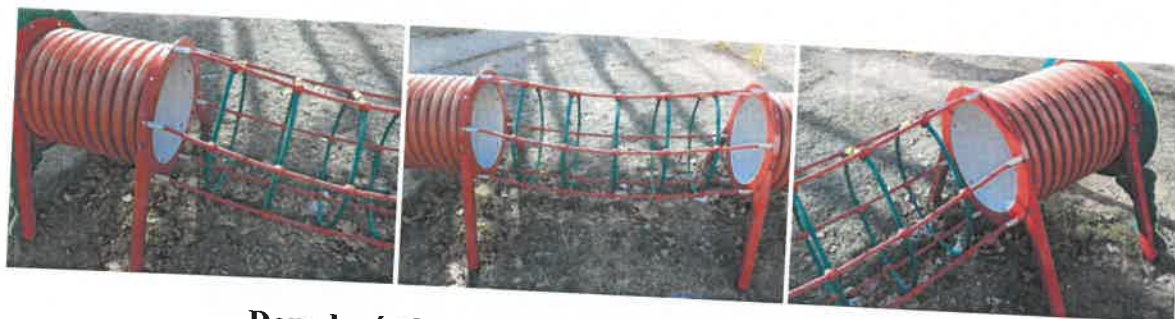
### Lanová síť

- Herní prvek odpovídá technickým normám ČSN EN 1176-1 bez nedostatků.
- Na zařízení nebyly zjištěny volné šrouby ani spojky, konstrukce je stabilní.
- Při zkoušce na zachycení hlavy a těla měrnými prvky nebylo zjištěno nedostatků.
- Vzdálenosti mezi jednotlivými součástmi splňují požadavky podle zkušebních sond na kontrolu nepřipustných otvorů dle ČSN EN 1176-1.

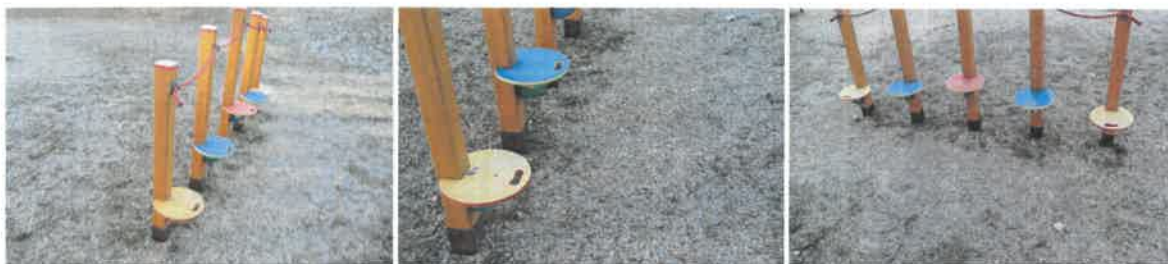
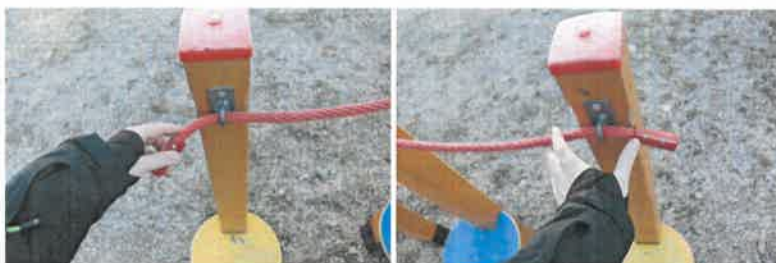
- Záchytné lano je uvolněné v ukotvení, je delší, vzniká zde částečné riziko zachycení mezi lanem a nosným okem.
- Pro zvýšení bezpečnosti herního prvku doporučuji záchytné lano zkrátit, nebo zajistit proti posunu.

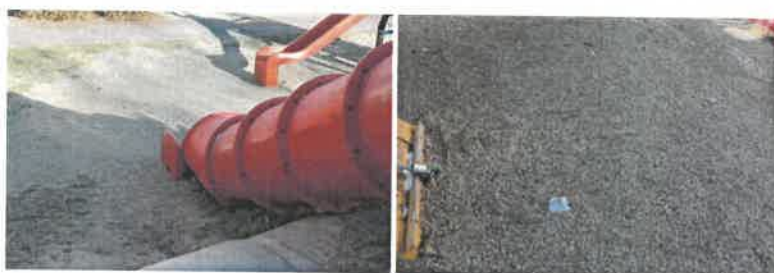
- Při kontrole povrchu tlumící náraz z hlediska možného pádu, nebyly zjištěny žádné nedostatky.
- Materiál dopadové plochy je nutné průběžně prohrabávat a doplňovat.
- Povrch odpovídá ČSN EN 1176-1: 2018.
- Dopadovou plochu je nutné udržovat a doplňovat dle přílohy normy.

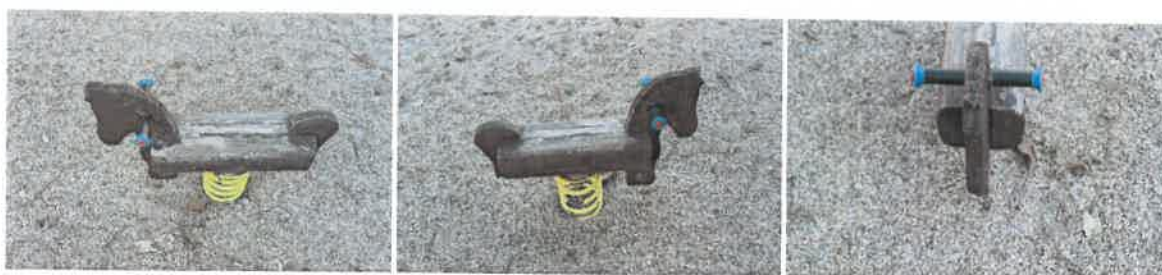
- Herní prvek odpovídá technickým normám ČSN EN 1176-6 s nedostatkem.
- Herní prvek je pevně ukotvený do země.
- Při kontrole možného sevření nebylo zjištěno nedostatků.
- Při kontrole povrchu tlumící náraz z hlediska možného pádu, nebyly zjištěny žádné nedostatky.
- Povrch odpovídá ČSN EN 1176-1: 2018.
- Na tělese kolébačky chybí madlo pro oporu nohou.
- Chybějící madlo je nutné na těleso kolébačky doplnit.

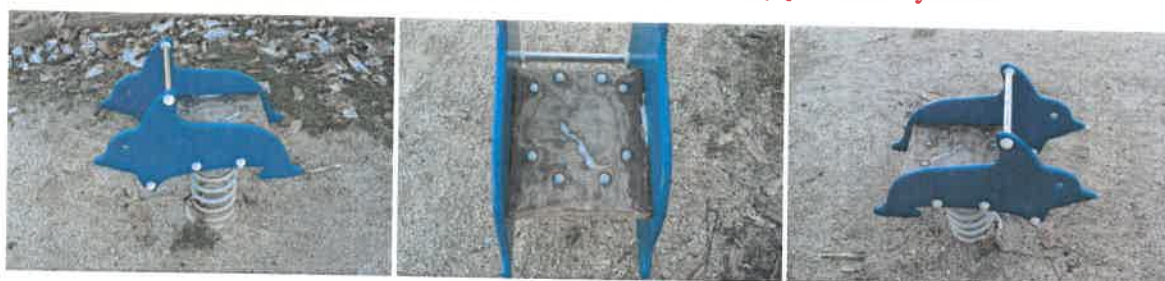
- Herní prvek odpovídá technickým normám ČSN EN 1176-6 s nedostatkem.
- Herní prvek je pevně ukotvený do země.
- Při kontrole možného sevření nebylo zjištěno nedostatků.
- Při kontrole povrchu tlumící náraz z hlediska možného pádu, nebyly zjištěny žádné nedostatky.
- Povrch odpovídá ČSN EN 1176-1: 2018.
- **Deska sedátka kolébačky je stářím a užíváním opotřebovaná, má vyhnílé hrany.**
- **Poškozenou desku sedátka kolébačky je nutné vyměnit.**

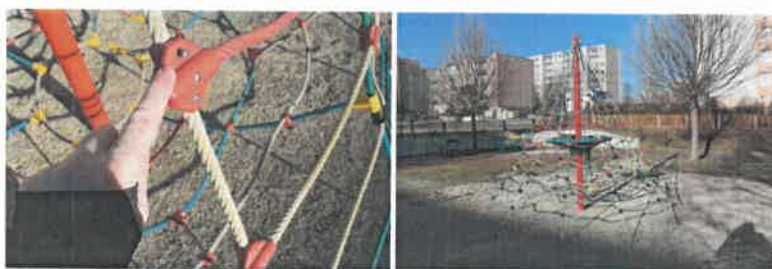
- Herní prvek odpovídá technickým normám ČSN EN 1176-11 s nedostatkem.
- Vzdálenosti mezi jednotlivými součástmi splňují požadavky podle zkušebních sond na kontrolu nepřipustných otvorů dle ČSN EN 1176-11.
- Na výpletu koše hnízda nebyly povoleny šrouby ani spojky.
- Koš hnízdo je v dobrém stavu.
- Na lanové spojce je povolený šroub.
- Povolený šroub je nutné pevně dotáhnout.

- Při pravidelných kontrolách je nutné kontrolovat lanové spojky a dotažení šroubů.

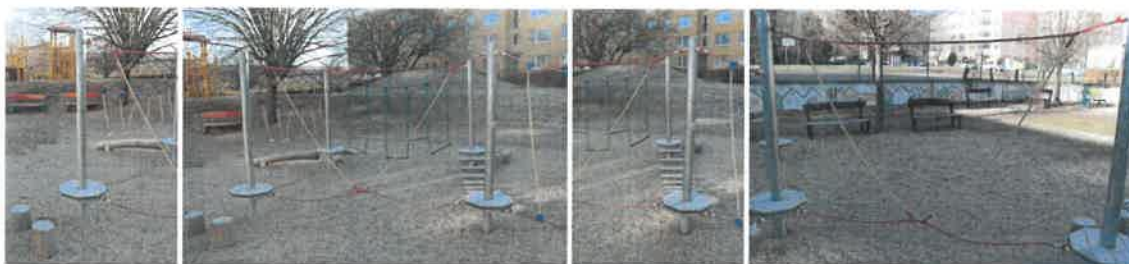
- Lanový most odpovídá technickým normám ČSN EN 1176-1 s nedostatkem.
- Konstrukce je stabilní.
- Vzdálenosti mezi jednotlivými součástmi splňují požadavky podle zkušebních sond na kontrolu nepřipustných otvorů dle ČSN EN 1176-1.
- Na lanové spojce je povolený šroub.
- Povolený šroub na lanové spojce je nutné pevně dotáhnout.
- Při pravidelných kontrolách je nutné kontrolovat lanové spojky a dotažení šroubů.

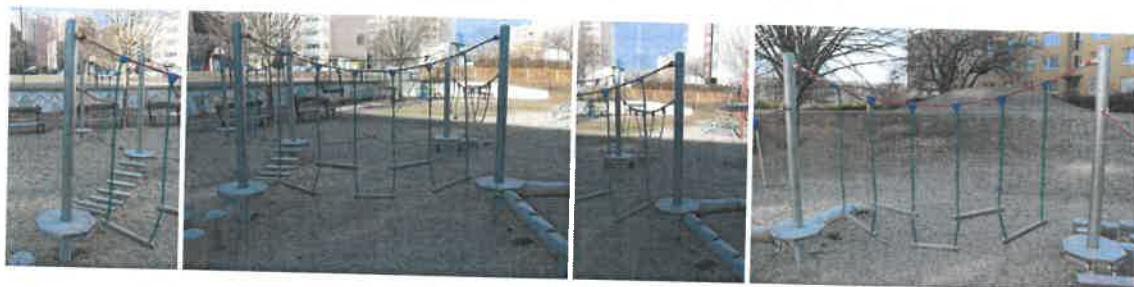
### **Lanové chůdvy**

- Lanové chůdvy odpovídají požadavkům aplikovaným na herní prvek podle norem ČSN EN 1176-1 bez nedostatků.
- Při zkoušce na zachycení prstů nebylo zjištěno nedostatků.
- Žádné otvory nevytváří zdroj nebezpečí zachycení hlavy, krku, chodidla a prstů.

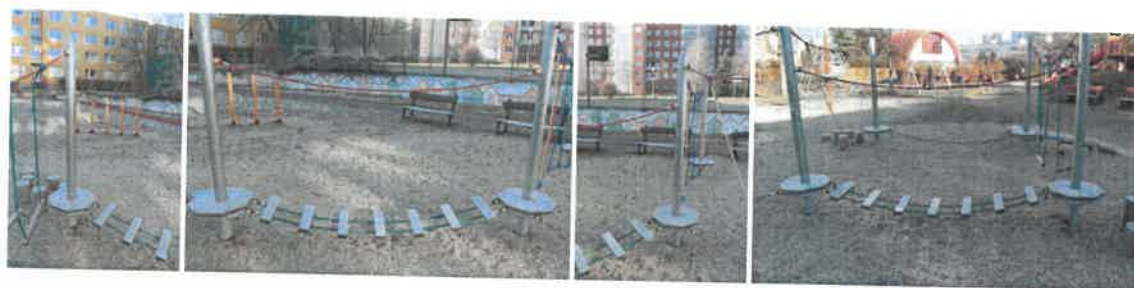
### **Lanová lávka**

- Lanová lávka odpovídá technickým normám ČSN EN 1176-1 bez nedostatků.
- Na zařízení nebyly zjištěny volné šrouby ani spojky, konstrukce je stabilní.
- Při zkoušce na zachycení hlavy a těla měrnými prvky nebylo zjištěno nedostatků.
- Vzdálenosti mezi jednotlivými součástmi splňují požadavky podle zkušebních sond na kontrolu nepřipustných otvorů dle ČSN EN 1176-1.

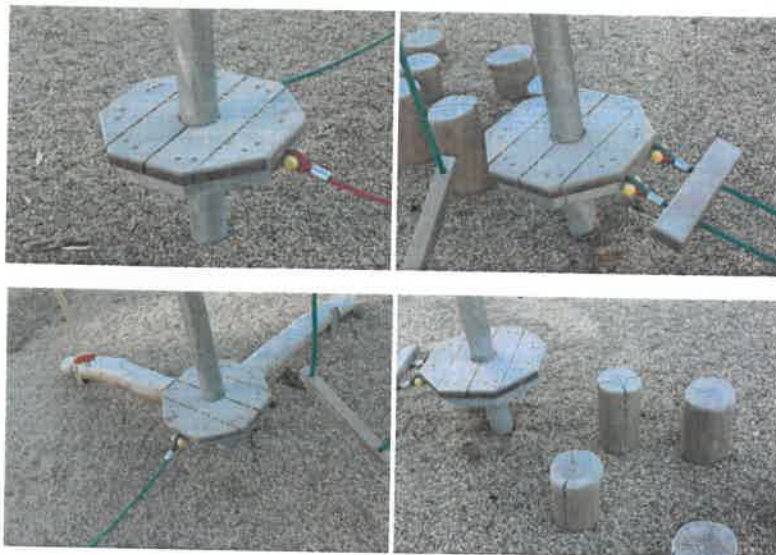
### **Plošiny**

- Plošiny odpovídají požadavkům aplikovaným na herní prvek podle norem ČSN EN 1176-1 bez nedostatků.
- Na zařízení nebyly zjištěny volné šrouby, konstrukce je stabilní.
- Žádné otvory nevytváří zdroj nebezpečí zachycení hlavy, krku, chodidla a prstů.
- Vzdálenosti mezi jednotlivými součástmi splňují požadavky podle zkušebních sond na kontrolu nepřipustných otvorů.

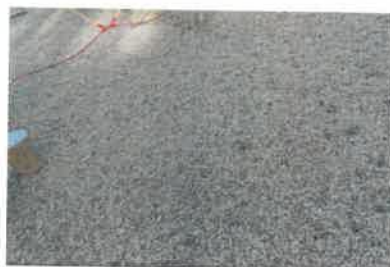
### Dopadová plocha

- Při kontrole povrchu tlumící náraz z hlediska možného pádu, nebyly zjištěny žádné nedostatky.
- Povrch odpovídá ČSN EN 1176-1: 2018.
- Dopadovou plochu je nutné udržovat a doplňovat dle přílohy normy.
