**ZPRÁVA O PROVEDENÍ  
STAVEBNĚ TECHNICKÉHO PRŮZKUMU  
BYTOVÉHO DOMU  
NA ULICI MOSTECKÁ 894/16 V BRNĚ**

**Brno, srpen 2023**

Zhotovitel : Průzkumy staveb, s.r.o.  
Lísky 1000/44  
624 00 BRNO

Na základě požadavku objednatele byl proveden stavebně technický průzkum (dále jen STP) v objektu bytového domu na ulici Mostecká 894/16 v Brně z důvodu ověření materiálové skladby vybraných konstrukcí a jejich stavu před uvažovanou celkovou rekonstrukcí.

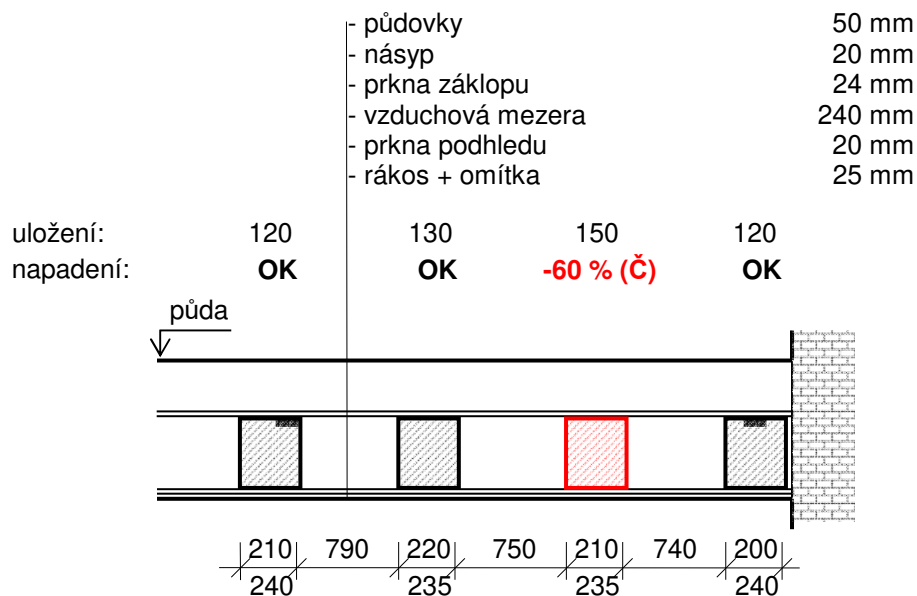
**V1** Strop nad 3.NP, foto č. 61, 62

Zjištěné typy vodorovných nosných konstrukcí, skladby stropů i podlah, dimenze nosných prvků a uložení jsou popsány na následujících schematických obrázcích. U dřevěných trámových stropů bylo zjištěno napadení dřevokaznými škůdci (Č – červotoč, K – koniofora), % oslabení průřezové plochy trámů v uložení (i v poli) atd. **Modře** znázorněné trámy jsou napadeny do -30% průřezové plochy. **Červeně** znázorněné trámy jsou oslabeny o více jak -30% průřezové plochy. Trámy označené symbolem „OK“ jsou bez známek napadení dřevokazných škůdců v místě sondy.

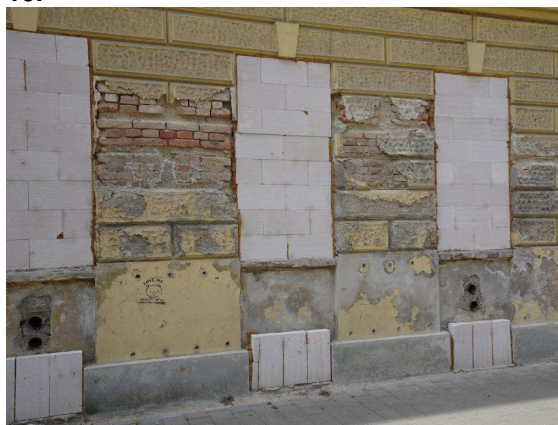
10.

- Vlhkostní mapy vystupují do extrémních výšek v úrovni 1.NP ze strany ulice. Z vlhkostí je spojena výrazná degradace omítek, které jsou strávené rozpadají se nebo již v mnoha případech chybí zcela, foto č.10, 11.

- Nevhodně provedená sanace exteriérových omítek v úrovni 1.NP ze strany ulice, způsobuje jejich výraznou degradaci i degradaci okolních (původních) omítek, foto č.10 - 12.

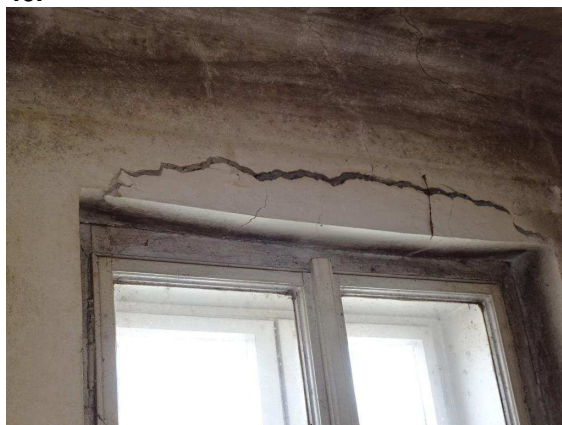
46.

- Omítky nadpraží v úrovni 3.NP jsou ojediněle porušeny výraznými trhlinami nebo již část omítek odpadla zcela (nevhodné zapravení nadpraží), foto č.46, 47.

- Rákosové omítky podhledů jsou narušeny drobnými nebo vlasovými trhlinami, foto č.47.
- Nevětrané způsobují plísně na omítkách, foto č.46, 47.
- Výraznější trhliny v omítkách byly zjištěny v blízkosti schodiště v úrovni 3.NP, foto č.48. Není vyloučeno, že trhliny prostupují i do nosných konstrukcí!

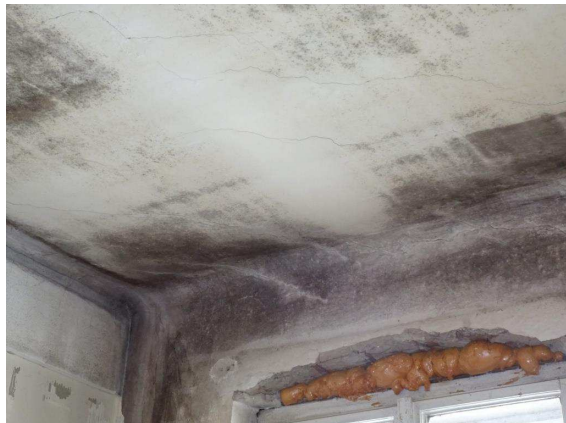
47.

- Vnitřní omítky jsou taktéž strávené, rozpadené, mechanicky poškozené nebo pokryté plísní, foto č.47, 49.
- Celkově je objekt zchátralý, morálně zastaralý bez jakékoliv prováděné údržby.

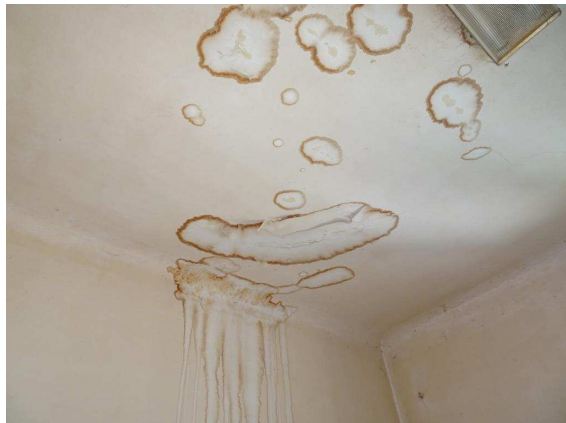
49.

- V rohové části objektu došlo v minulosti k zatečení srážkové vody do stropní konstrukce nad 3.NP (z prostoru půdy), foto č.49.
- Pavlače provedené v dvorní části objektu jsou v dezolátním stavu, foto č.50 - 52.

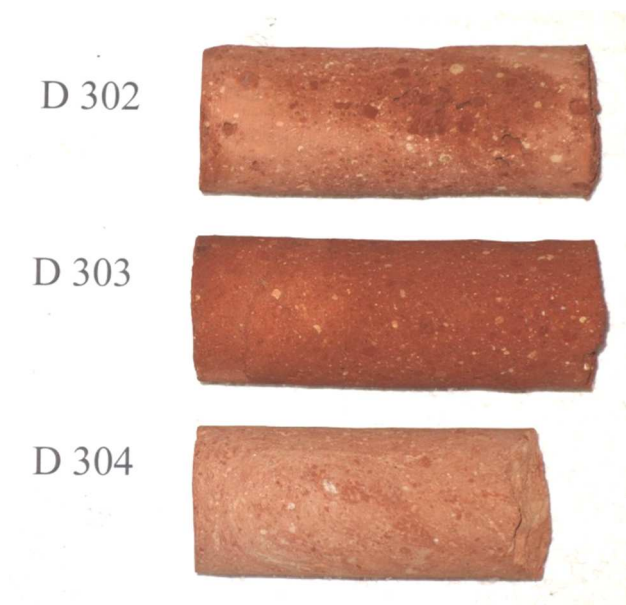
Obr. 1.: Vývrty z cihel po dodání do laboratoře - první skupina

Vývrt D 302 (C1): délka 125 - 130 mm. Lícová plocha byla obroušená. Konec vývrtu byl odlomený v konstrukci. Střep měl červenohnědou barvu. Ve střepu byla tmavší červená zrna do 5 mm a bílá zrna do 3 mm. Dutinky byly v malém množství, nerovnoměrně rozložené.

Vývrt D 303 (C2): délka 125 - 133 mm. Lícová plocha byla obroušená. Konec vývrtu byl odlomený v konstrukci. Střep měl červenohnědou barvu. Ve střepu byla bílá zrna do 3 mm a tenké trhlinky přes celý vývrt.

Poznámka: Vývrty D 302 (C1) a D 303 (C2) nebyly při popisu zcela vysušené, projevilo se to na barvě fotografie.

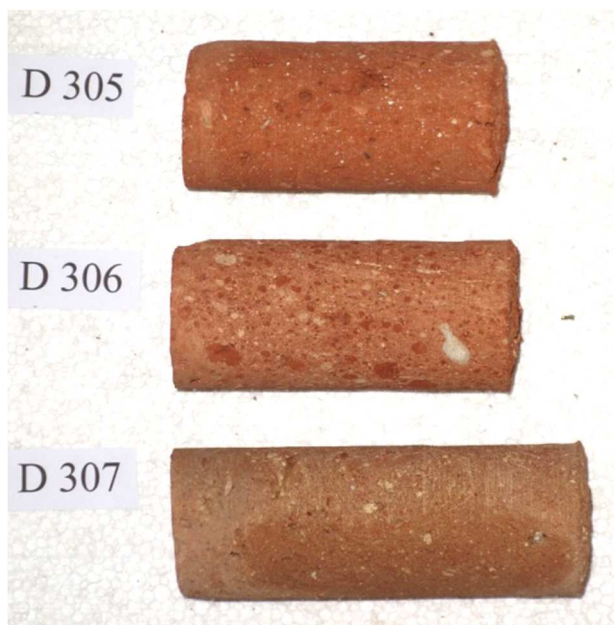
Obr. 2.: Vývrtý z cihel po dodání do laboratoře - druhá skupina

Vývrt D 305 (C4): délka 97 - 102 mm. Lícová plocha byla obroušená ze  $\frac{3}{4}$ . Zbývající část se zbytkem povrchové vrstvy měla nerovnosti do 1 mm. Konec byl odlomený v konstrukci. Střep měl červenohnědou barvu. Ve střepu byla bílá zrna 1 – 5 mm. Ve střepu byly dutinky do 3 mm.
