Stavebně technický průzkum

REKONSTRUKCE OBJEKTU K BYDLENÍ CEJL 23, BRNO

číslo popisné: Cejl 23
obec: Brno 602 00
katastrální území: Zábrdovice [610704]
číslo parcely: p. č. [723/1](#)

Předmětem průzkumu, bylo zjištění a zhodnocení technického stavu objektu – primárně stav jednotlivých stropních konstrukcí v rámci pater v místě zamýšlených stavebních úprav. Posouzení stavu jednotlivých prostor v rámci přístupných částí upravovaných bytů a zhodnocení kapacit a stavu pro připojení na technickou infrastrukturu.

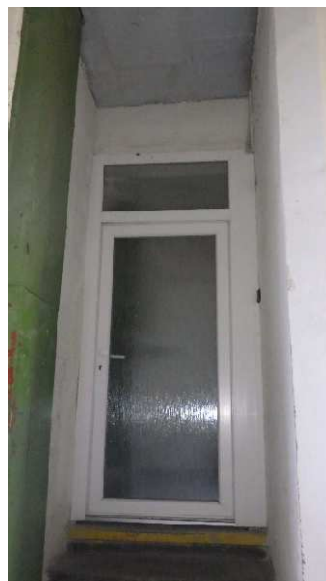
Balkonové dveře jsou provedeny jako dřevěné kastlíkové s nadsvětlíkem Obr. 7. Dveře netěsní.

Obr. 7 Pohled na balkonové dveře s nadsvětlíkem

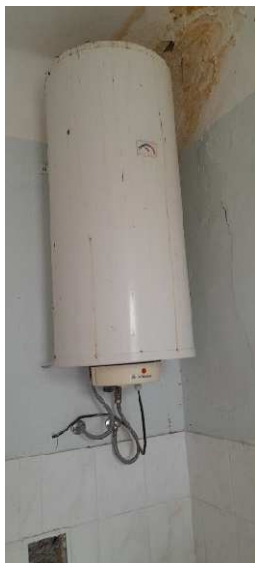
Příprava teplé vody je zajištěna decentrálně pomocí samostatných zásobníkových elektrických ohřivačů teplé vody o objemu 120l, které jsou umístěny přímo v koupelnách Obr. 11.

Obr. 11 Zásobníkový ohřivač Tatramat 120l elektrický v jednom z bytů

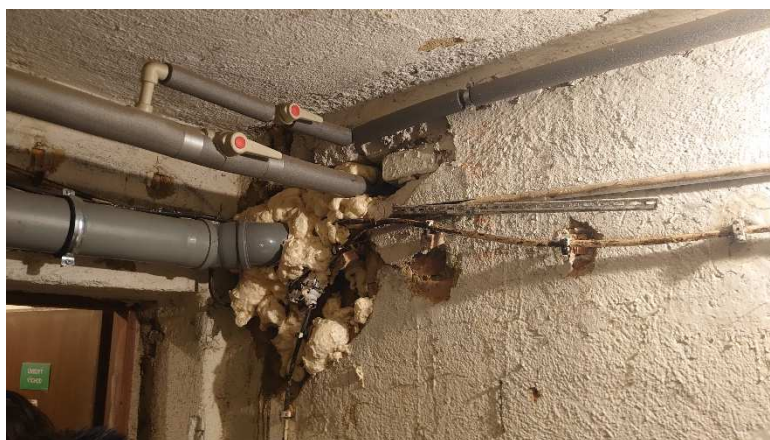
Obr. 13 Kanalizační svodné potrubí pod stropem z HT-PP a trubní vedení vodovodu z PP

Vodovodní přípojka je vyvedena v místě 1.PP pod průjezdem. Přípojka je provedena z materiálu PE o vnějším průměru 40 mm. Za hlavním vodoměrem je umístěn regulátor tlaku nastavený na 6 barů. Vodovodní rozvod v suterénu je realizován pomocí plastových trubek z polypropylenu (PP) Obr. 13.

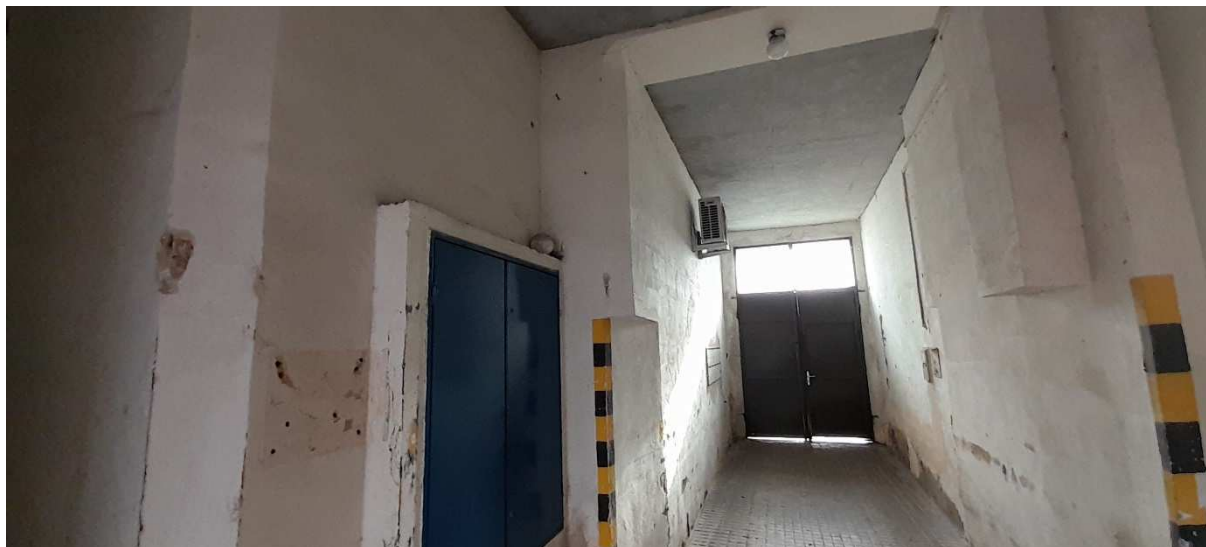
Prodejna v 1.NP má vlastní klimatizační splitovou jednotku. Venkovní jednotka je umístěna pod stropem v průjezdu Obr. 14.

Obr. 14 Klimatizační jednotka v průjezdu
