**12. stavba sekundárního kolektoru  
Česká - Středova**

**SO D.1.5  
ÚPRAVA POVRCHŮ DOTČENÝCH STAVBOU**

**SO D.1.5.4  
Inventarizace zeleně**

# TECHNICKÁ ZPRÁVA

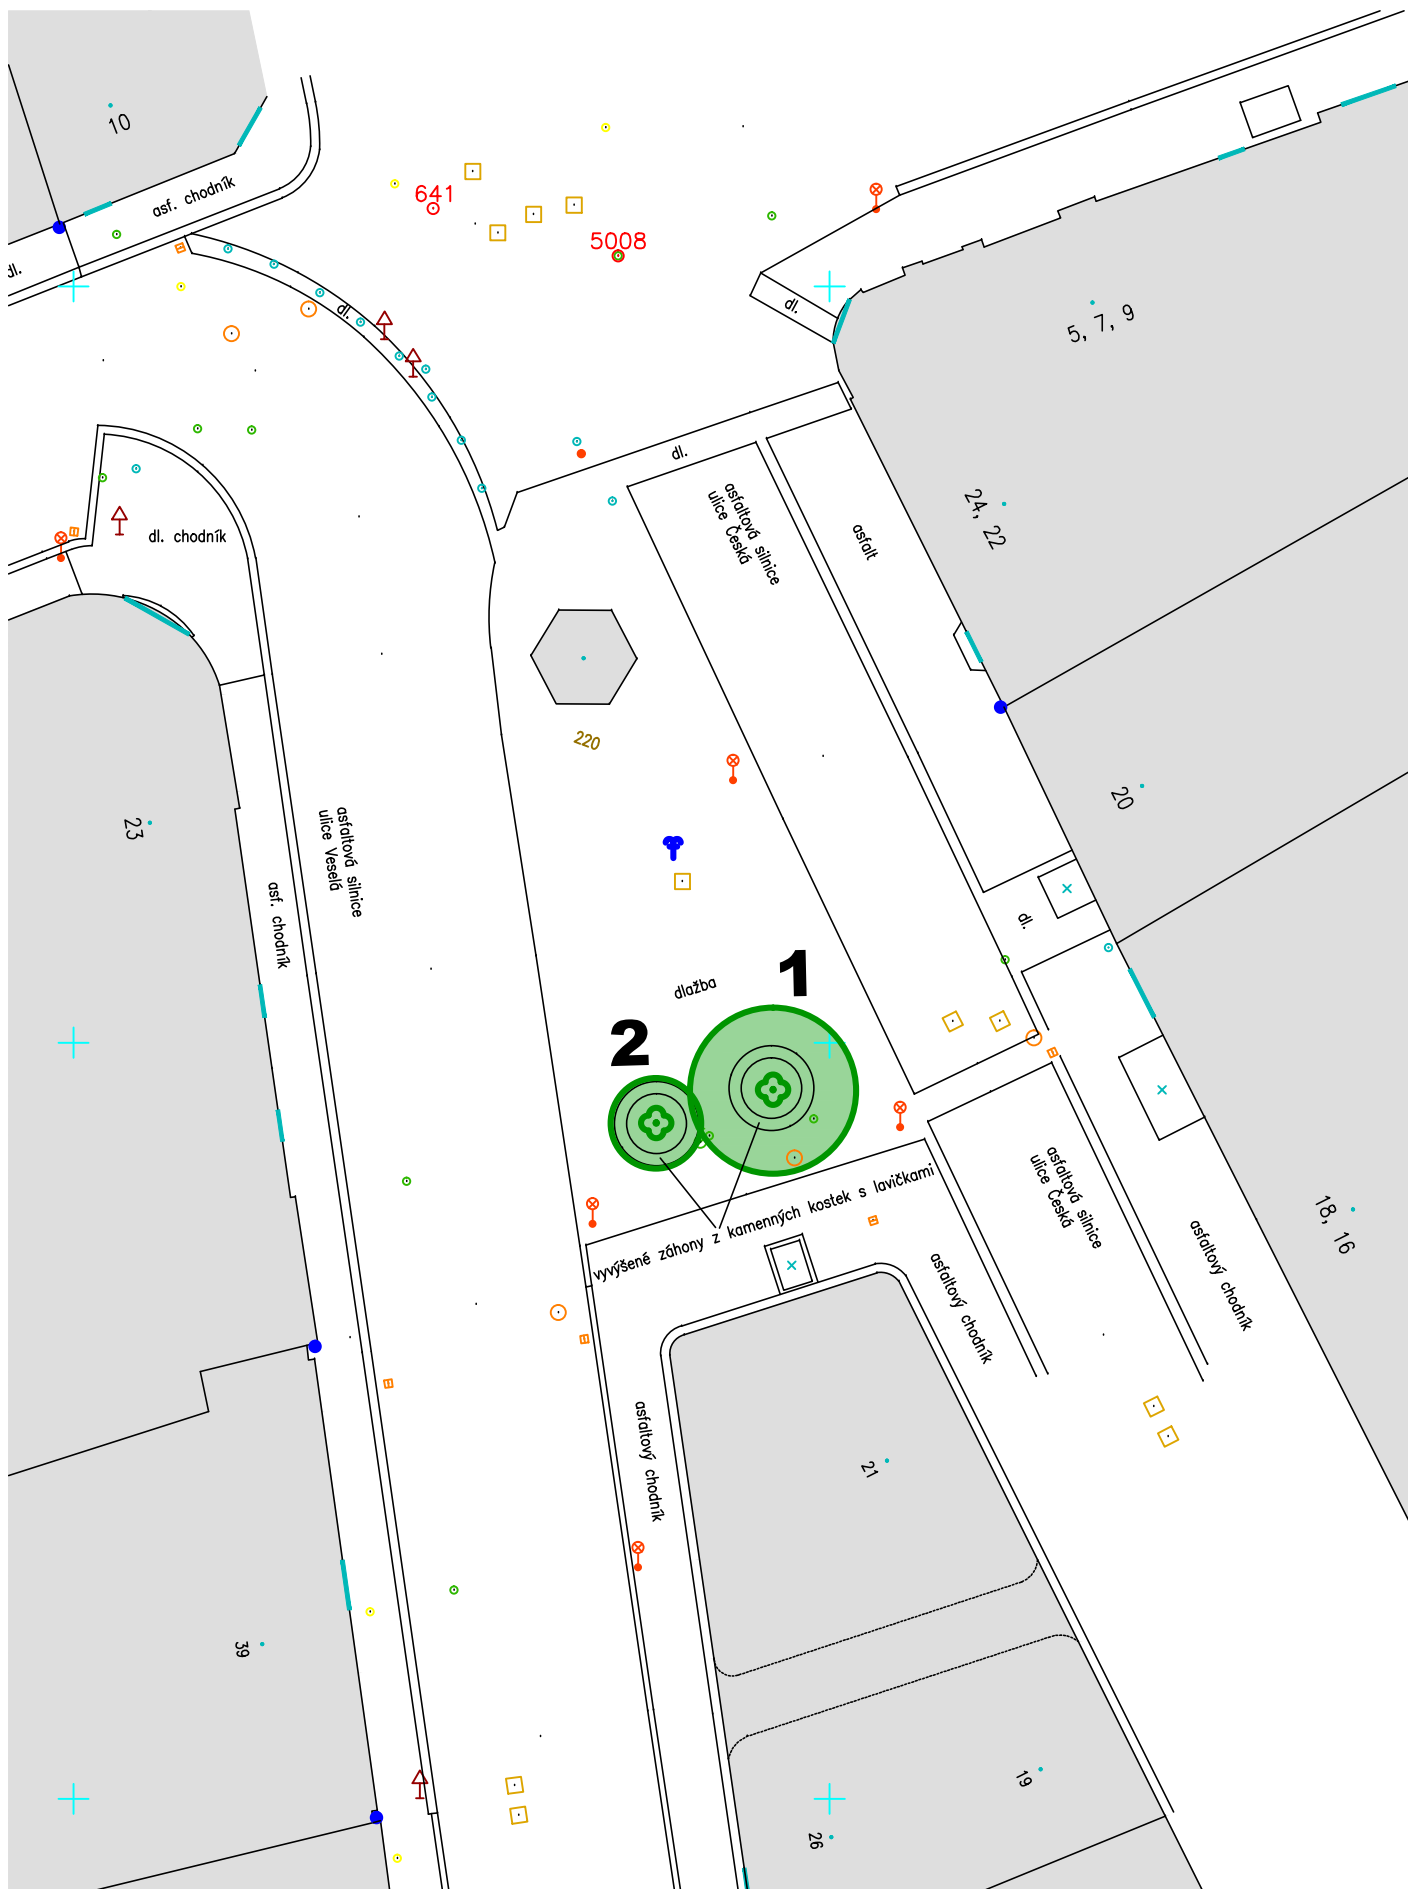
V místě souběhu ulice České a Veselé rostou dva stromy ve vyvýšených kruhových záhonech z kamenných kostek s dřevěnými lavičkami - javory mléče s kulovitou korunou (*Acer platanooides* „Globosum“), které byly předmětem posouzení.

Oba stromy jsou výrazným rostlinným prvkem, solitérní skupinou v zadrážděné ploše. Stromy jsou využívány hojně drobným ptactvem, podporovaným místními obyvateli. Z hlediska arboristického jde o stromy s více či méně zřetelnými známkami rozpadu.
