**ZPRÁVA O PROVEDENÍ  
STAVEBNĚ TECHNICKÉHO PRŮZKUMU  
CHLEBORÁDOVY VILY A  
PAMÁTNÍKU LEOŠE JANÁČKA  
NA ULICI SMETANOVA 756/14 V BRNĚ**

**Brno, listopad 2024**

Zhotovitel : Průzkumy staveb, s.r.o.  
Lísky 1000/44  
624 00 BRNO

Objednatel : Magistrát města Brna  
Odbor správy majetku  
Husova 3  
601 67 Brno

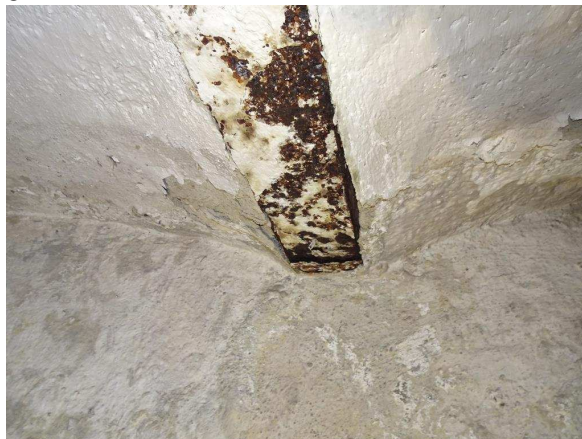
8.

- Vlivem vztlínající vlhkosti a přítomné vzdušné vlhkosti jsou výrazně napadeny ocelové prvky vodorovných nosných konstrukcí (nosníky vynášející vodorovnou nosnou konstrukci, překlady atd.). Ocelové nosníky jsou napadeny šupinkovou i důlkovou korozí, foto č.8 - 10. **Nutno akutně řešit!**

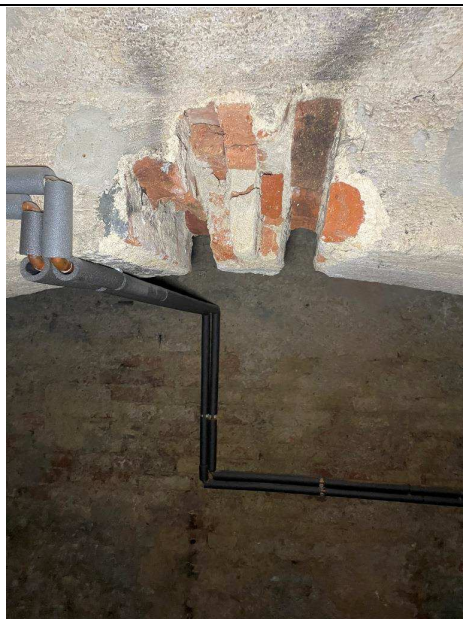
15.

- Část prostor v úrovni 1.PP (rohová západní část objektu) byla v minulosti zasypana zeminou v kombinaci se stavební sutí z důvodu zvýšení únosnosti podlahy 1.NP. Tyto pórovité materiály s velkou nasákavostí způsobují vztlínání zemní vlhkosti do větších výšek. Vztlínající vlhkost způsobuje vlhkostní mapy na obvodovém zdivu (ze strany interiéru) v úrovni 1.NP, foto č.19, 20.
- Nedostatečně větrané a netemperované prostory v úrovni 1.PP způsobují zadržování velkého množství vzdušné vlhkosti, která způsobuje degradaci povrchových vrstev svislých i vodorovných konstrukcí.
- V úrovni 1.PP je nosné cihelné zdivo místy mírně oslabeno nevhodně provedenými drážkami pro rozvod instalací. Tyto drážky místy zbytečně zasahují do hloubky zdiva. Foto č.2, 11 - 14.
- V jednom místě, v úrovni 1.PP, došlo nevhodným stavebním zásahem k oslabení cihelné klenby. Nutno tuto část dozdít! Foto č.15.

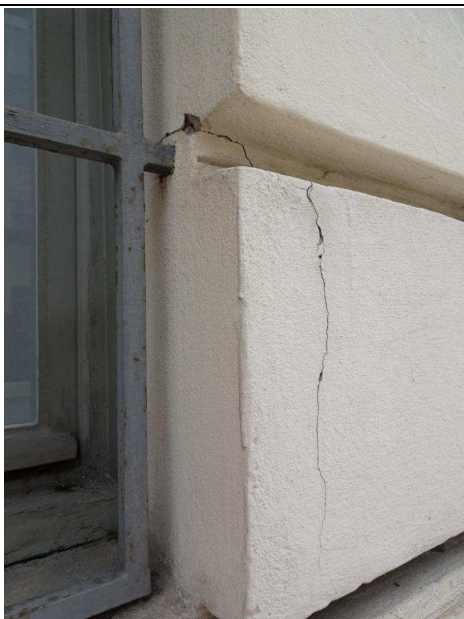
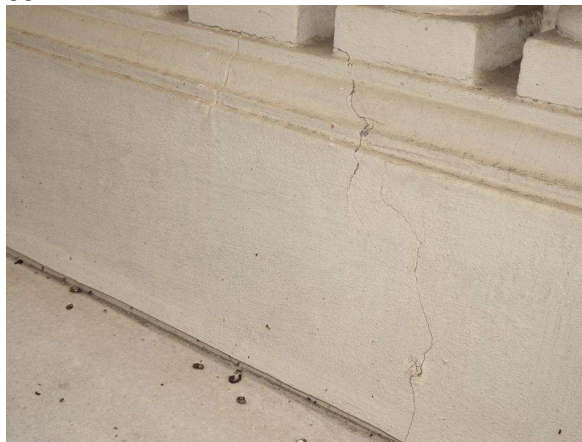
- Na fasádách se vyskytuje velké množství převážně vlasových nebo drobných trhlín. Tyto trhliny nejsou naznačeny ve výkresové dokumentaci. Foto č.33 - 38.
- Lokálně se na fasádách vyskytují výraznější trhliny. Tyto trhliny jsou naznačeny ve výkresové dokumentaci. Foto č.39 - 41.

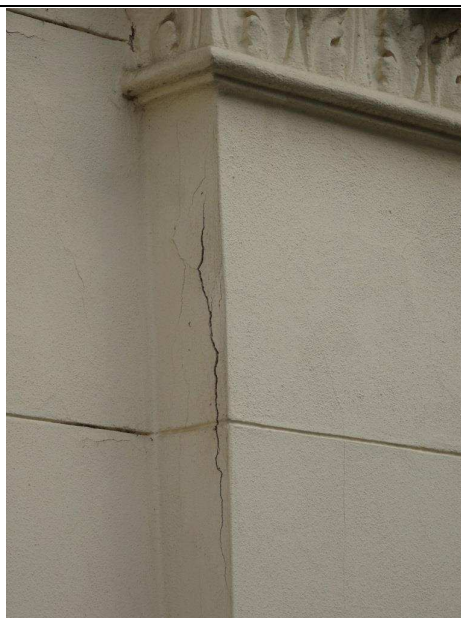
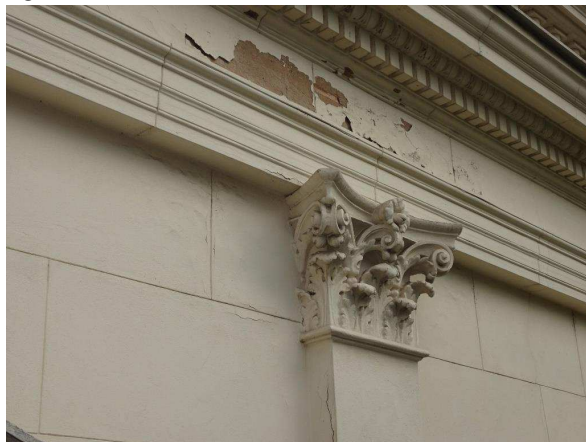
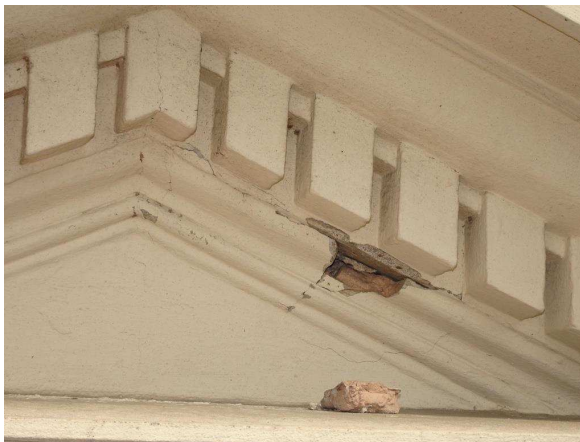
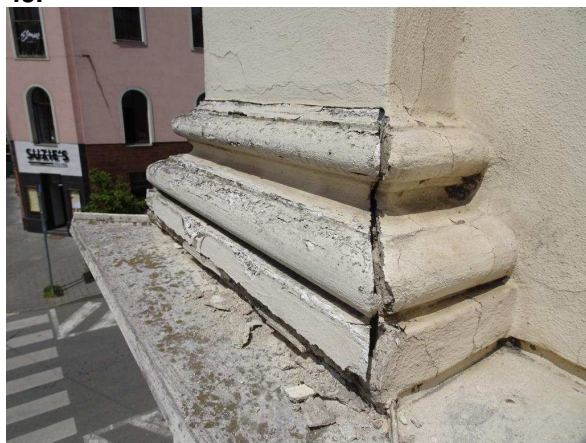
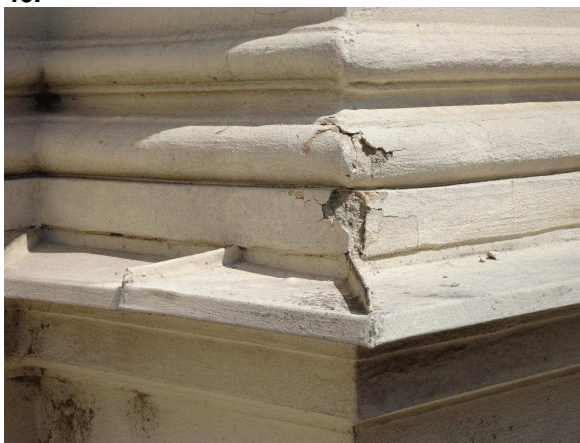
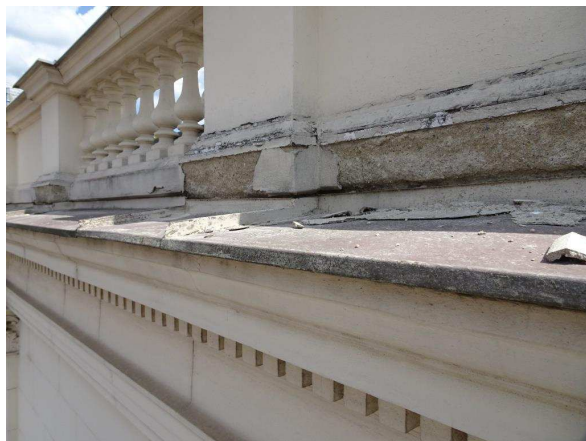
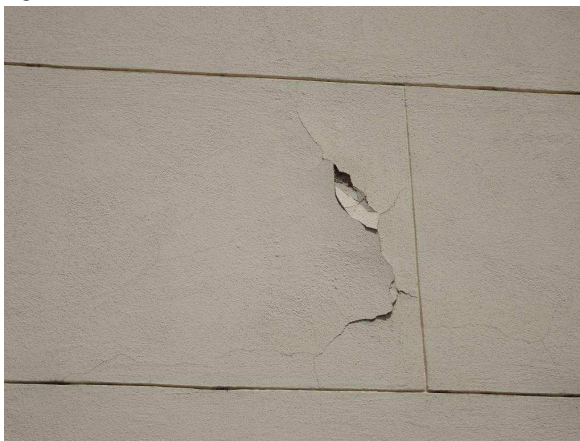
- Povrchy fasád v ploše jsou místy porušeny trhlinami nebo loupajícím se nátěrem s finální vrstvou omítky. Do těchto míst zatéká srážková voda a dochází k další degradaci omítek. Foto č.42 - 49.

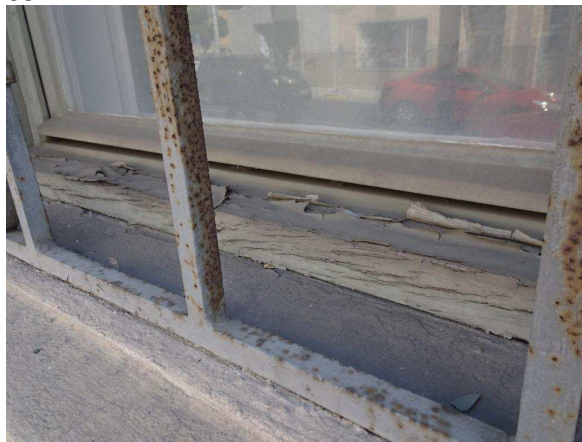
68.

- Ocelové zamřížování oken i dveří a oplechování dveří (převážně původní konstrukce) má strávené nátěry a je napadeno korozí. Foto č.68, 69.

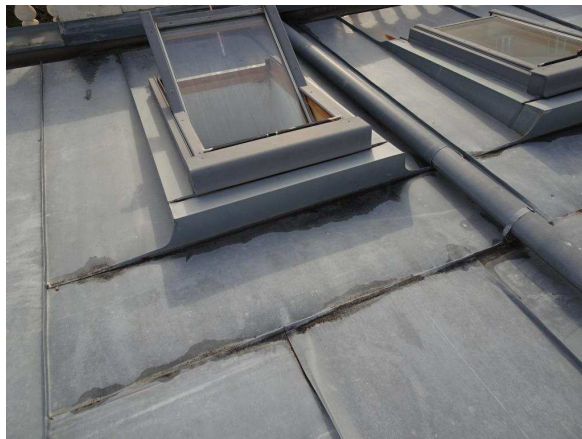
74.

- Odstříkující srážková voda z oplechování degraduje omítky provedené na atikách, foto č.73.
- Jednotlivé nápoje plechové krytiny nejsou místy vhodně provedeny, foto č.74.

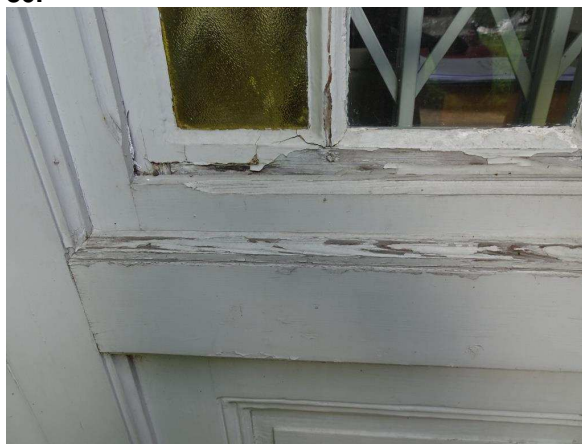
80.

- Další trhlina byla zjištěna v místě vnitřního rohu v interiéru. Foto č.79.
- Drobná trhlina byla zjištěna ve stropní konstrukci technické místnosti.
- Dosednutí dveřní dřevěné výplně v místě vstupu do objektu způsobilo svislou trhlinu na rozhraní jednotlivých materiálů.

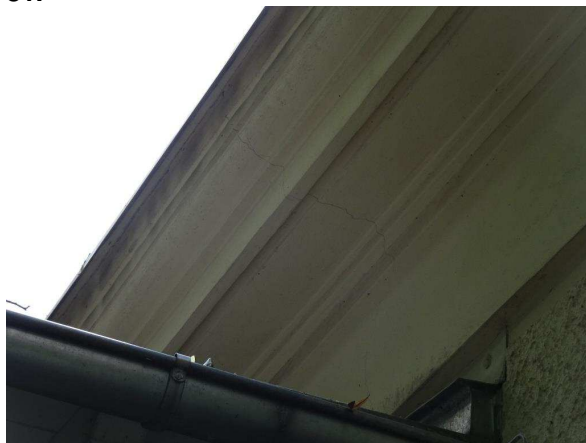
81.

- Na fasádě jsou lokálně viditelné drobné trhliny a vlasové trhliny. Nejvýraznější trhliny se vyskytují v blízkosti oken a střešní římsy. Foto č.81 - 83.

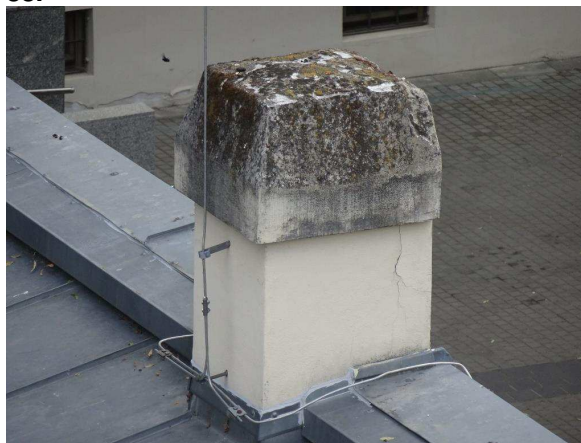
88.

- Průměrně prováděná údržba způsobuje zanášení nástřešních žlabů náletovou vegetací a tím nedostatečné odvádění srážkové vody ze střechy. Foto č.87.
- Komínová tělesa vystupující nad rovinu střechy mají strávené povrchy (omítky). Tyto omítky jsou narušeny trhlinami, loupají se nebo jejich části již chybí zcela. Povrch omítek je porostlý mechy a lišejníky. Foto č.88.

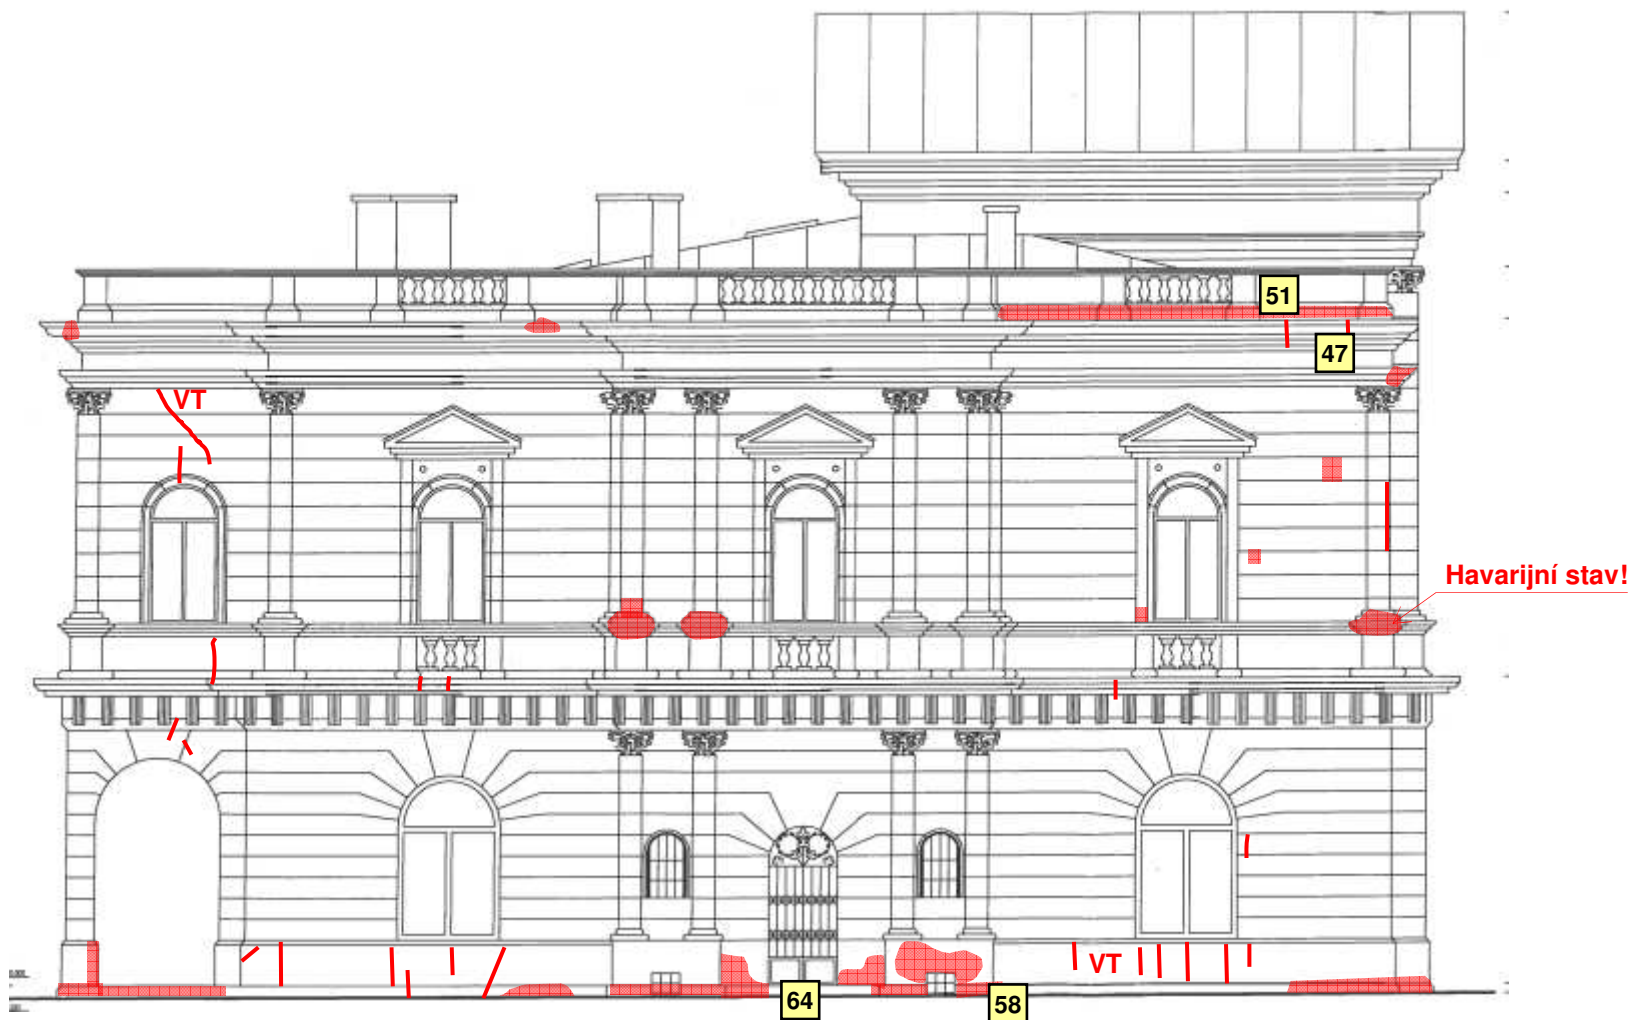
Výkres č.5

Severozápadní fasáda – vady a poruchy

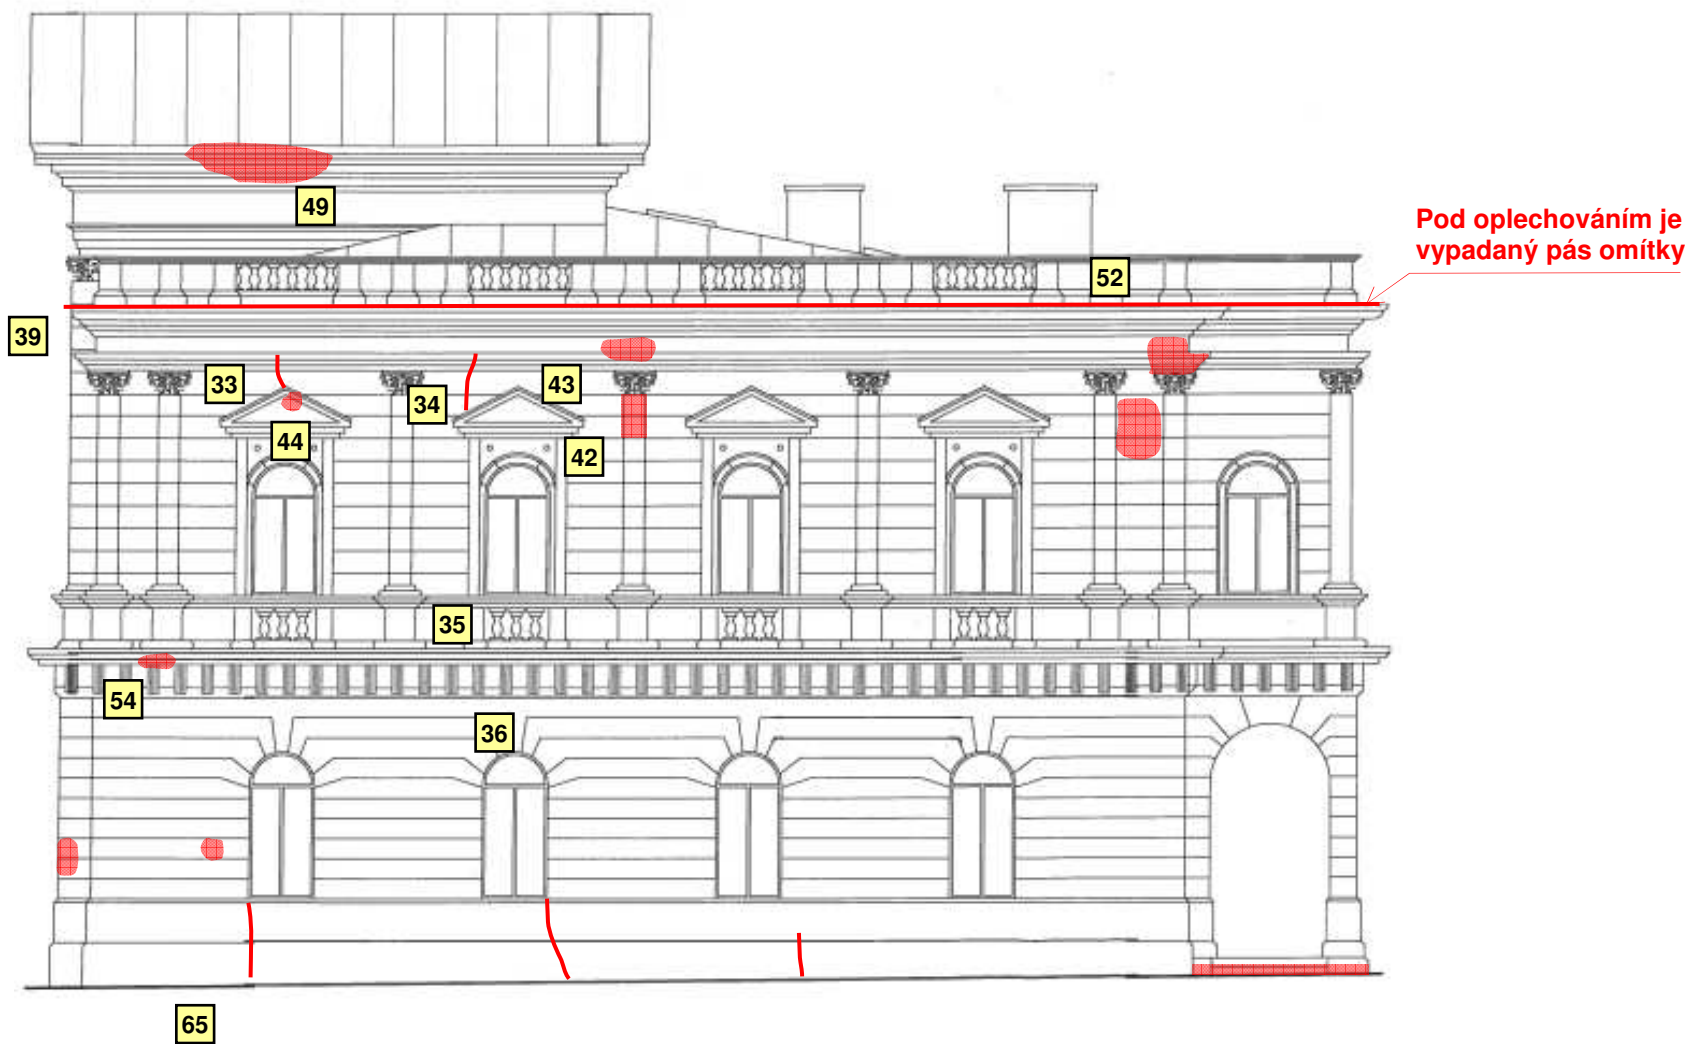
**Výkres č.6**

**Jihovýchodní fasáda – vady a poruchy**

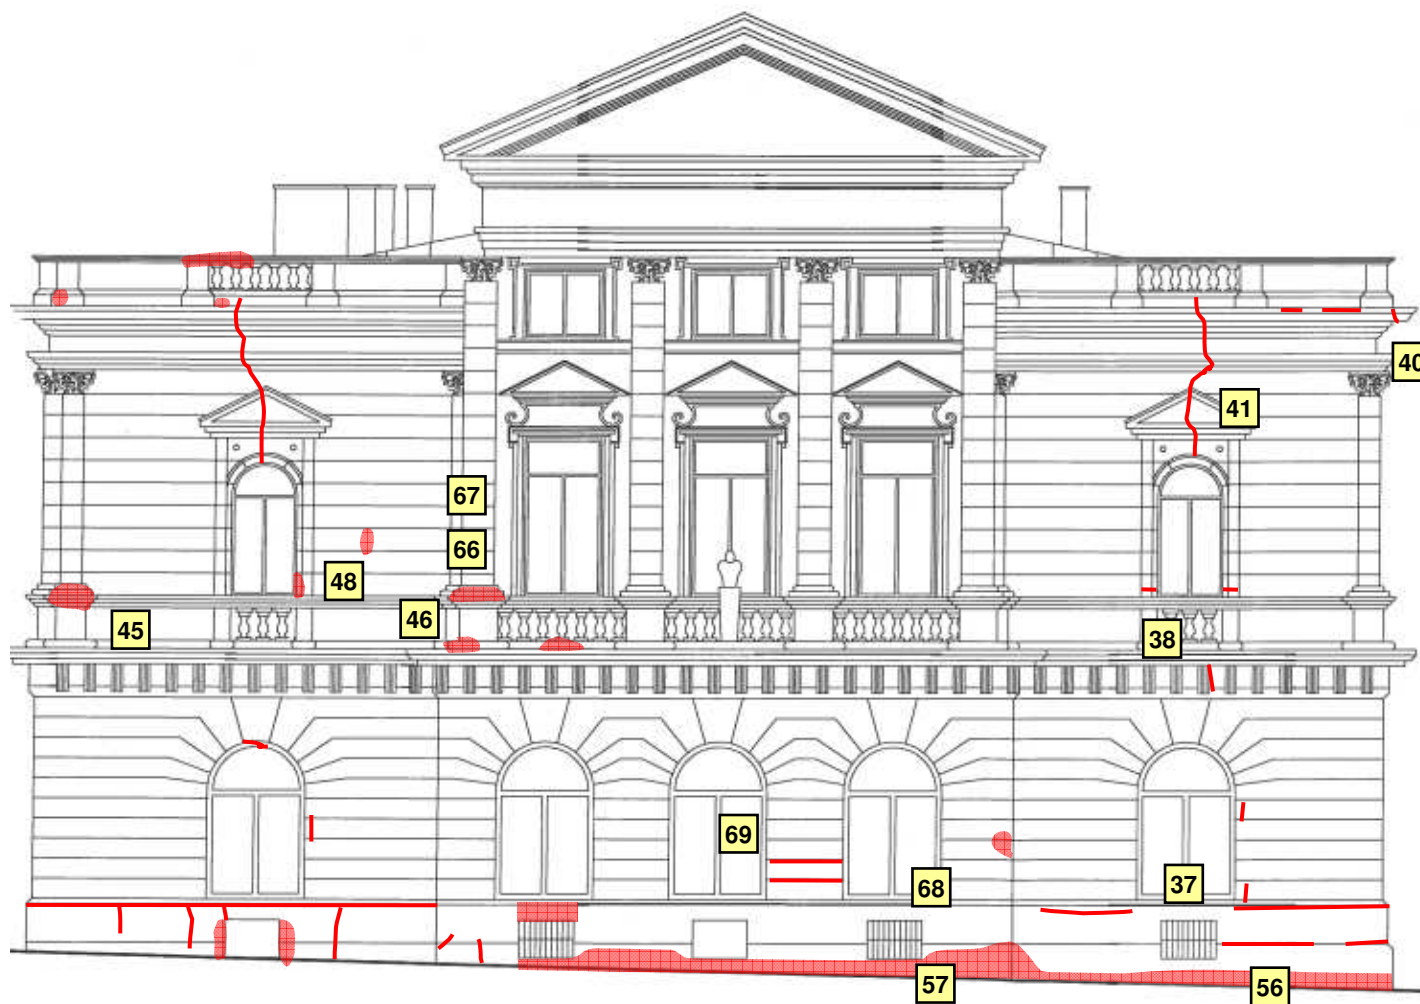
**Výkres č.7**

- Nejvýraznější degradace omítek je při jihozápadní straně objektu v úrovni střešní římsy. Zde jsou vlivem výrazného zatékání srážkové vody ze střechy a dešťových srážek hnaných větrem výrazně porušené omítky zdobné římsy a jednotlivé okrasné prvky (orlice vystupující nad roviny střechy i fasády). Tyto prvky jsou výrazně narušeny trhlinami, rozpadají se nebo jejich části se rozpadly zcela! Foto č.83 - 86.

**Jihozápadní fasáda – vady a poruchy**

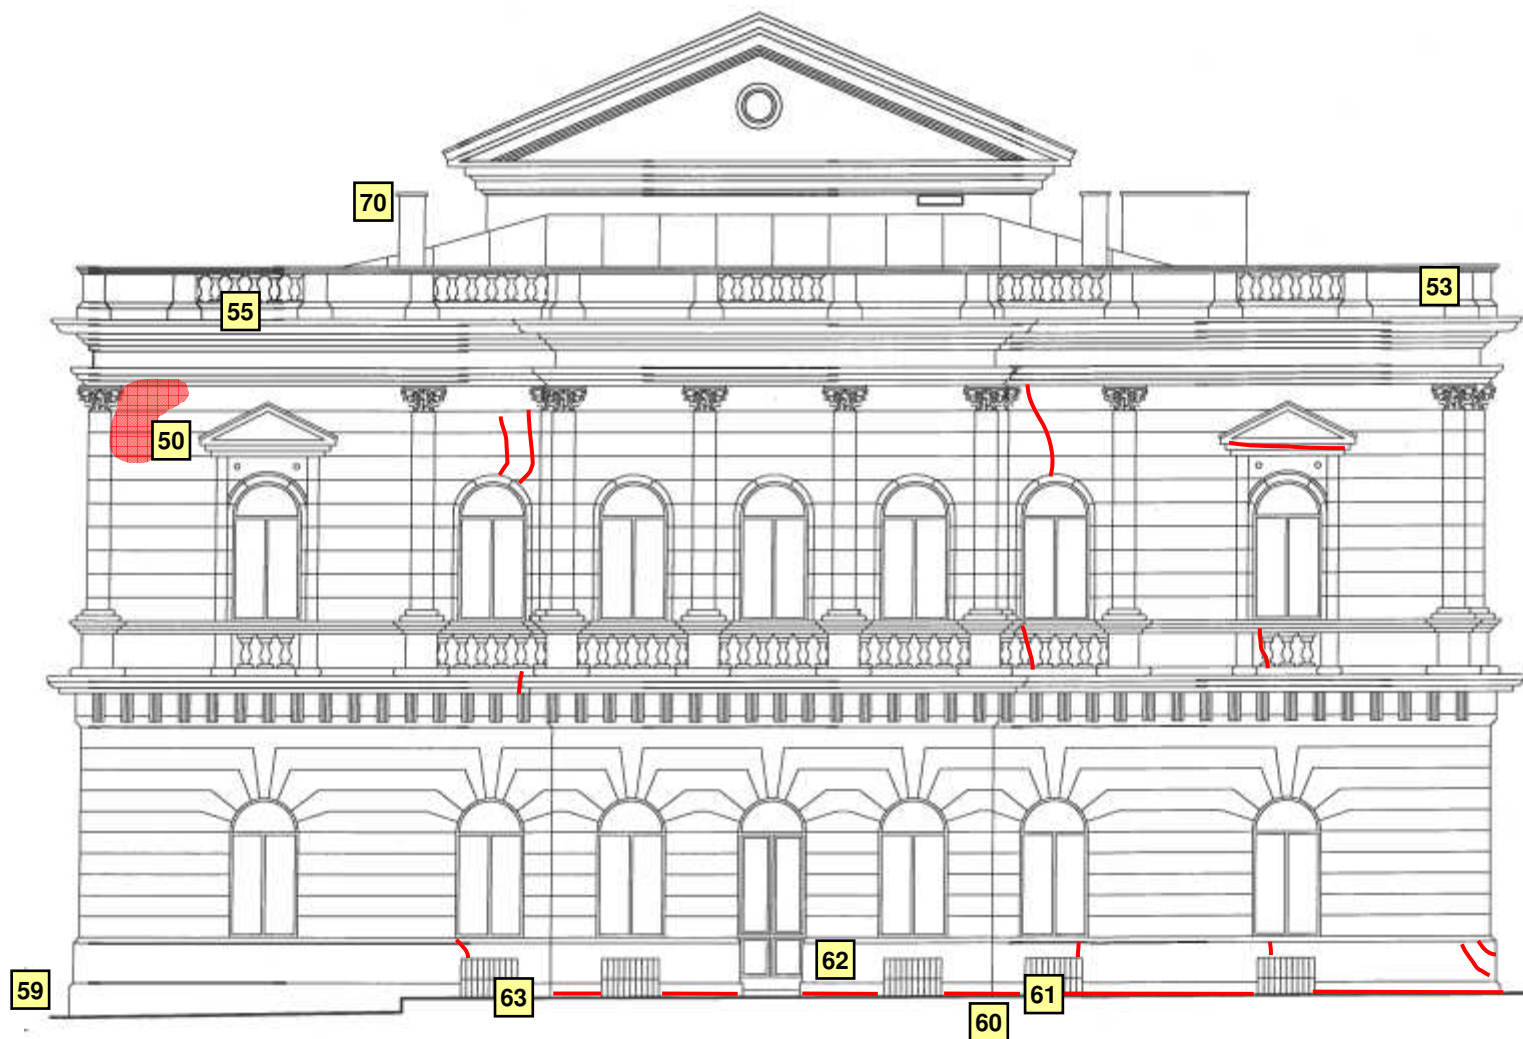
**Výkres č.8**

**Severovýchodní fasáda – vady a poruchy**
