Vozovna Brno – Komín, ulice Jundrovská.  
Plocha odstavného stání trolejbusů ve 2. NP.

## Popis objektu

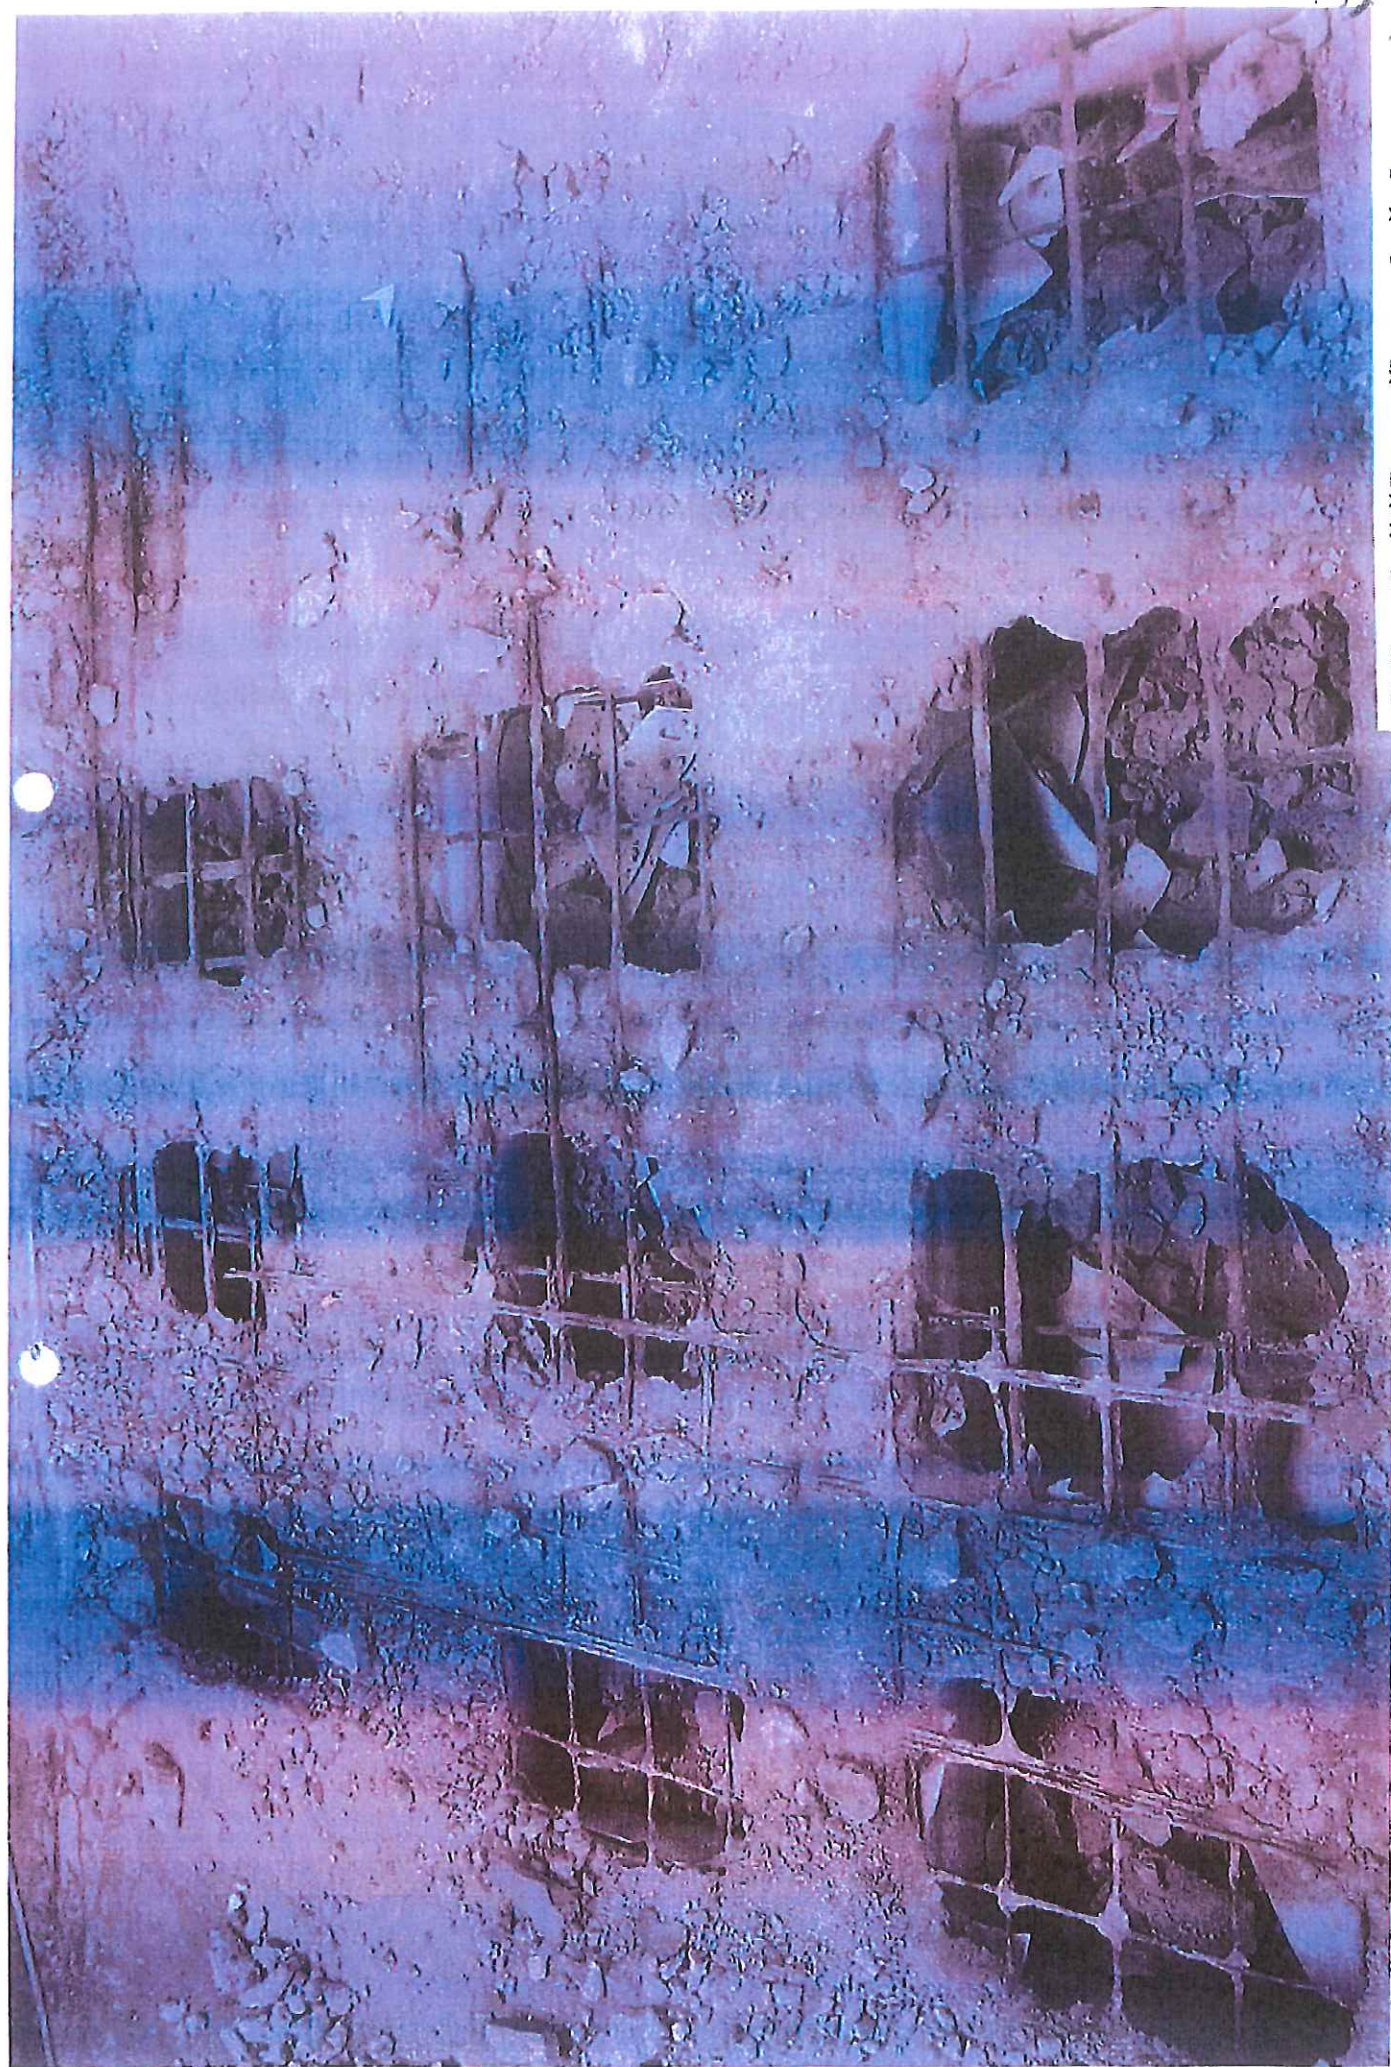
Dále je nutno pečlivě vyhledat poškozená místa – i pod úrovní viditelnosti – vhodné je akustické trasování.

Poškozená místa je nutno kolmo vyřezat, vybrat veškerý uvolněný materiál až na dno kazet, následně odsát prach.

Prostory v kazetách nelze vyplňovat hmotově těžkými materiály, k případnému vyplnění je třeba využít materiály s nízkou objemovou hmotností /tvrzený expandovaný polystyrén, perlit apod./

Poškozená výztuž horní desky musí být doplněna výztuží novou, případně nahrazena aplikací jiných, následným projektem zvoleným materiálem /uhlíková vlákna ? atp./.
