## **Brno – Kopečná**

### ***Posouzení stavu podloží v místě propadu vozovky***

**Geofyzikální měření  
Závěrečná zpráva**

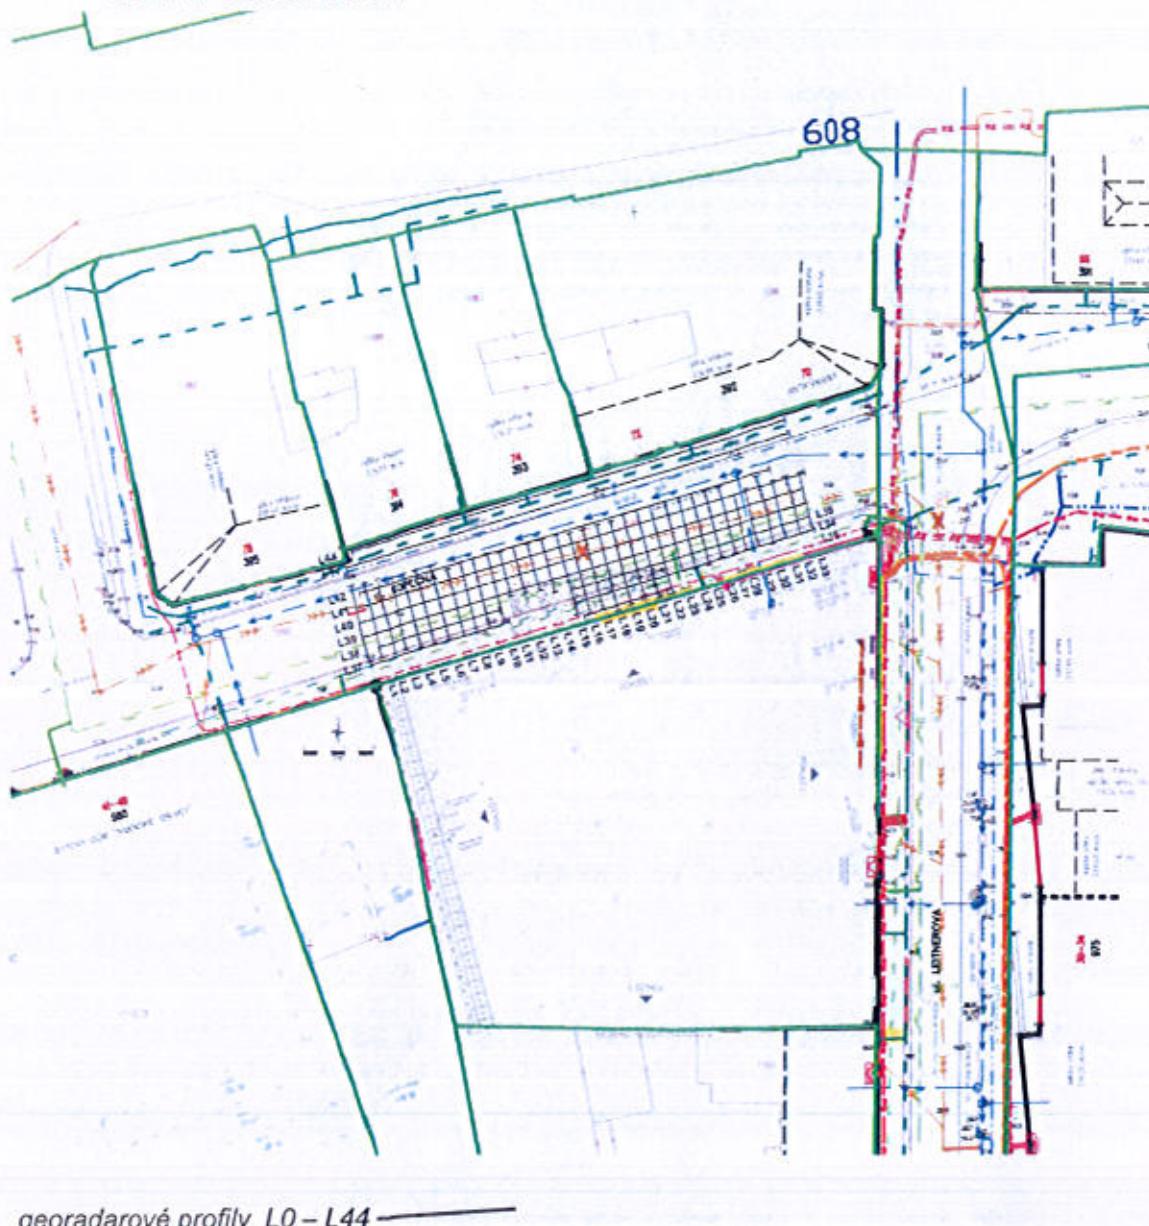
OBR. 1. Situace měření

Georadarové měření bylo realizováno radarem PULSE EKKO Pro kanadské firmy Sensors & Software. Pozice jednotlivých profilů byla zaměřena a vynesena do situačního plánu, který poskytl objednatel, viz obr. 1.

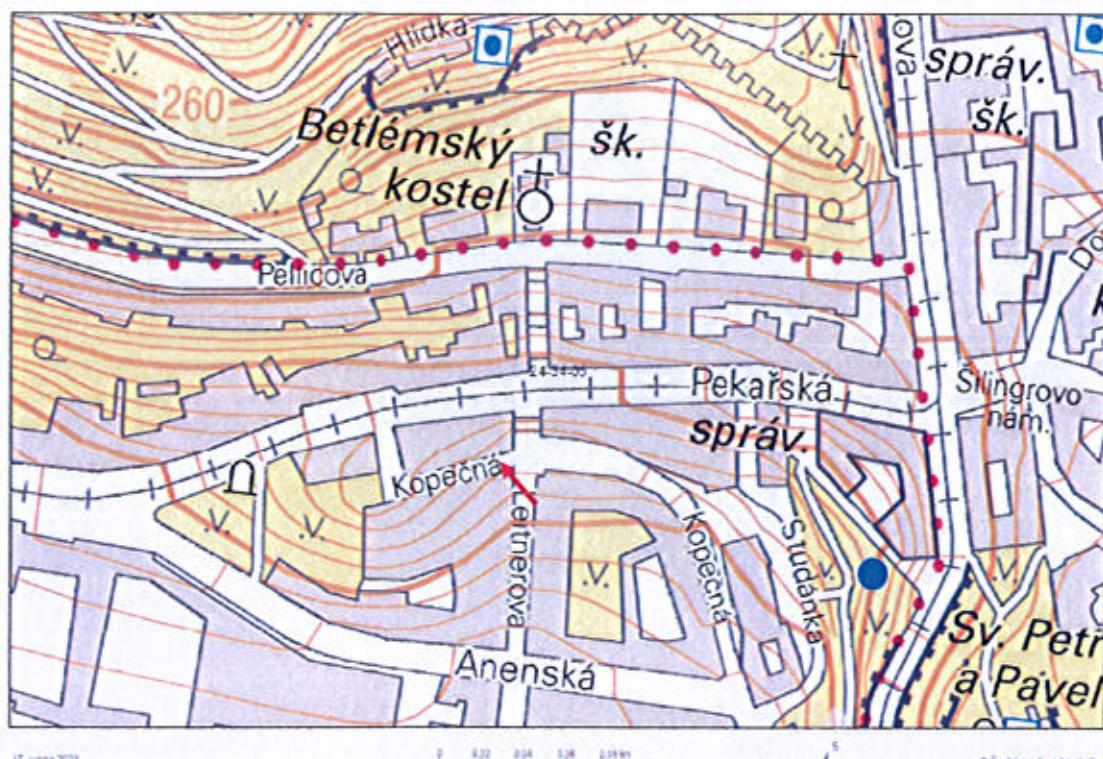
OBR.3a. Mapa geohazardů ČGS

V registru svahových nestabilit nejsou v zájmovém prostoru vyznačeny žádné stávající ani fosilní sesuvy. Na základě analýzy reliéfu terénu lze v zájmovém prostoru vymezit starší sesuvné území (žlutá linie). Existenci starých sesuvů dokládají i nejnovější studie, viz Bubík a kol.

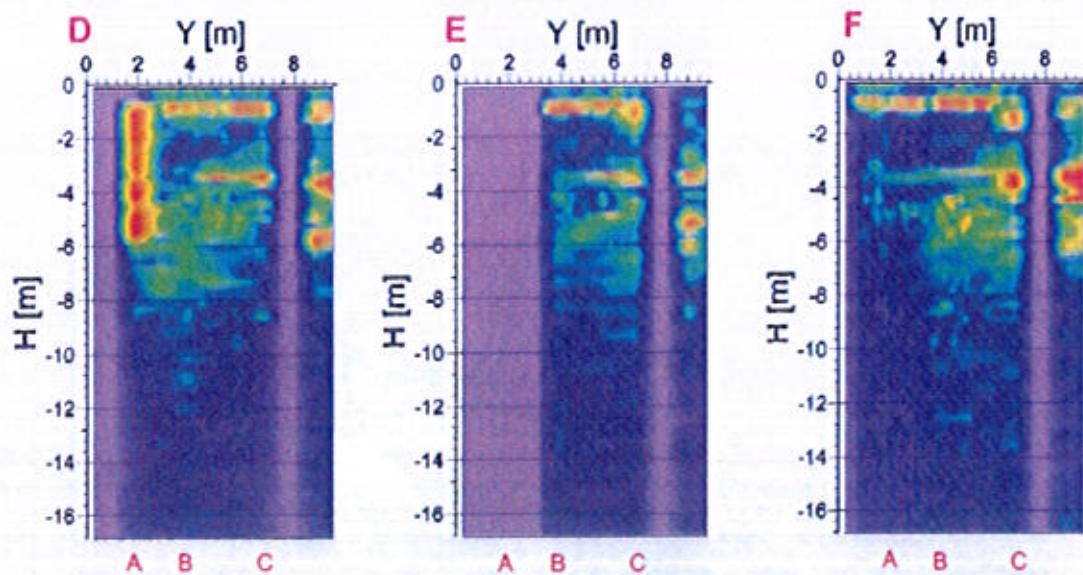
OBR. 6b. Objemové změny – příčné profily

V diagramu jsou objemové změny vyobrazeny barvami od zelené přes žlutou k červené.  
K největším objemovým změnám dochází v prostoru, kde se vyskytuje oranžová až červená barva.

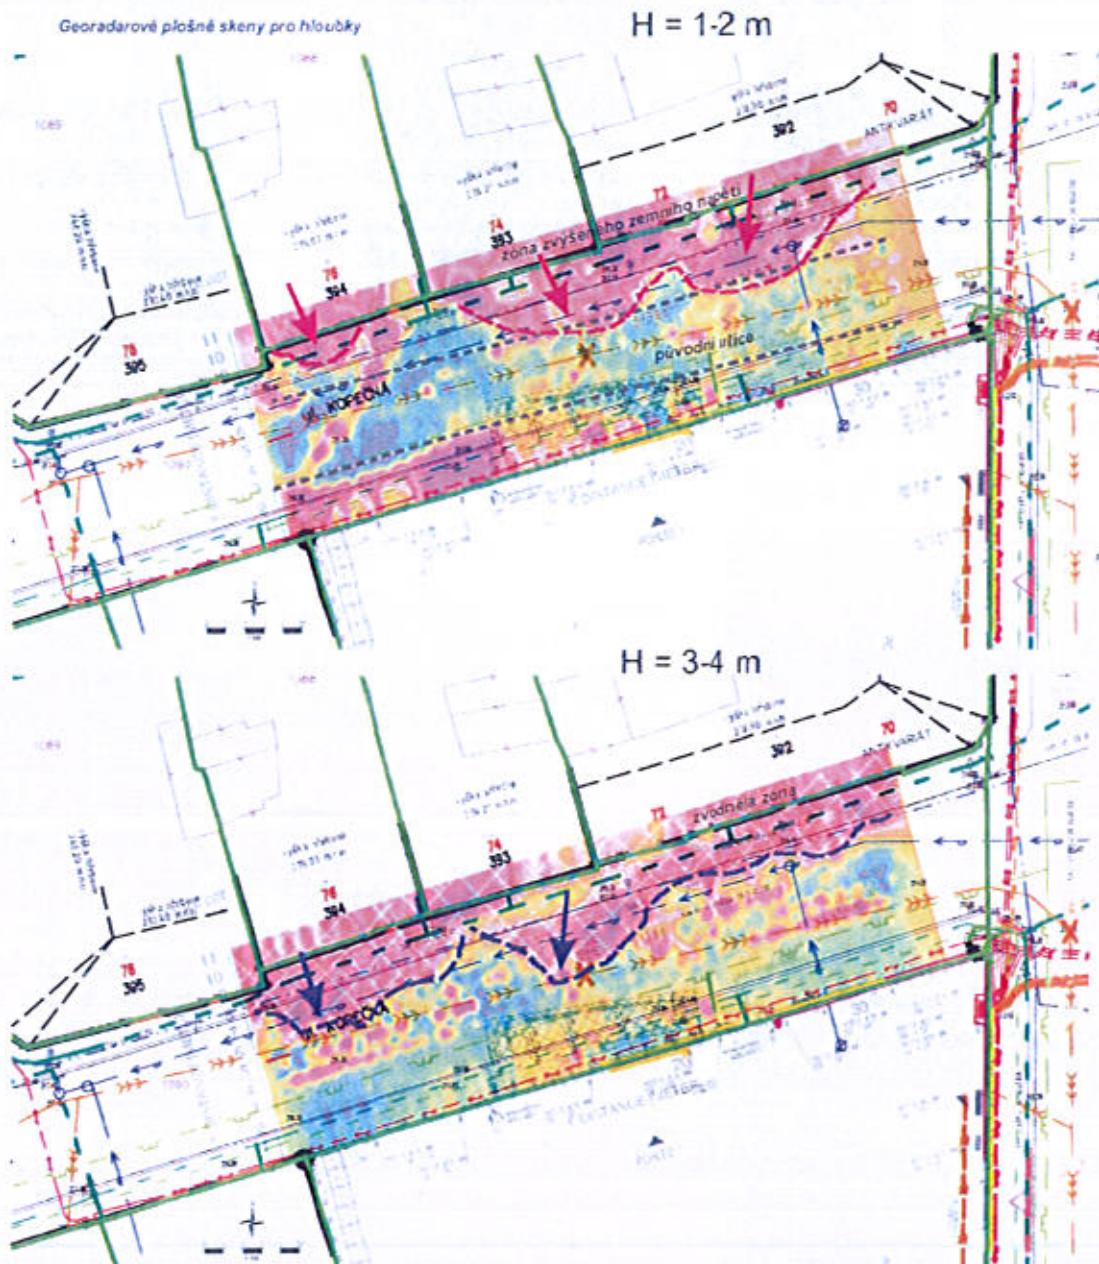
#### OBR. 8a. Georadarové skeny

Georadarové měření bylo zpracováno ve formě plošných 2D skenů pro vybrané hloubkové úrovně.

3. Této skutečnosti odpovídá i měření georadaru, které v plošném skenu pro hloubku 5 až 6 m detekuje mísovité rozhraní - kumulační část staršího sesuvu, jehož čelo se dotýká objeveného sklepa, a to právě v místě slávajícího propadu (obr. 8b).

4. Jak ukazují hloubkové radarové řezy, báze sesuvného tělesa se nachází v hloubce 8 až 10 m. Na profilech L42 až L44 interpretujeme viditelná mísovitá rozhraní v délce 20 až 25 m. V radarových záznamech jsou patrné dynamické změny signálu v jejich nadloží (obr. 5b). Zvýšená intenzita signálu v úrovni -4 až -7 m ukazuje na větší míru porušení horninového prostředí a objemové změny v zeminách.

1. V zájmovém prostoru situovat 2 – 3 průzkumné vrty, které upřesní litologické a hydrogeologické poměry.
2. Provést doplňující geofyzikální měření za účelem zjištění struktury a rozsahu sesuvu a detekce přítoků vody.
3. Zajistit objekty na severní straně ulice proti svahovému pohybu. Jedná se o domy č.p. 392/70, 392/72, 393/74 a 394/76.
