DOKUMENTACE PRO PROVEDENÍ STAVBY
OPRAVA STŘEŠNÍHO PLÁŠTĚ – TERASY,
ZŠ ČEJKOVICKÁ 10, BRNO
p.č. 7747/57, k.ú. Židenice

D 1.2 - STAVEBNĚ KONSTRUKČNÍ ŘEŠENÍ

TECHNICKÁ ZPRÁVA

STATICKÉ POSOUZENÍ

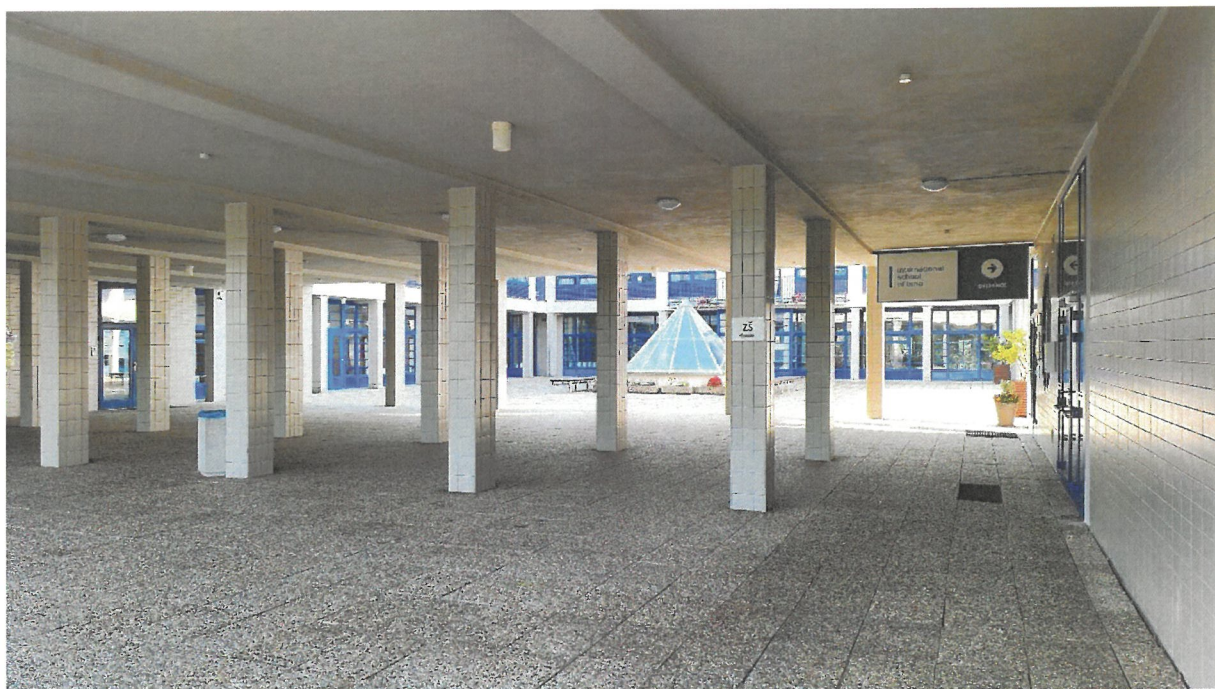
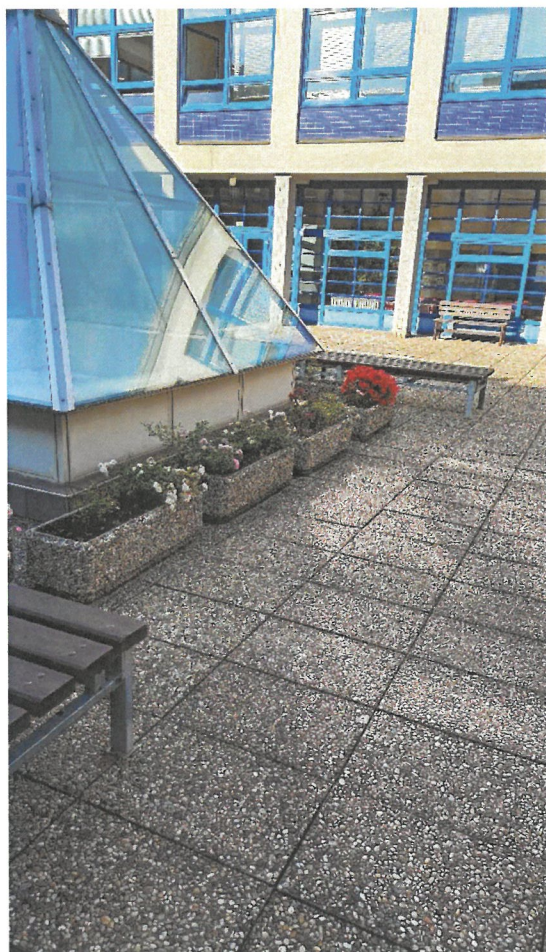
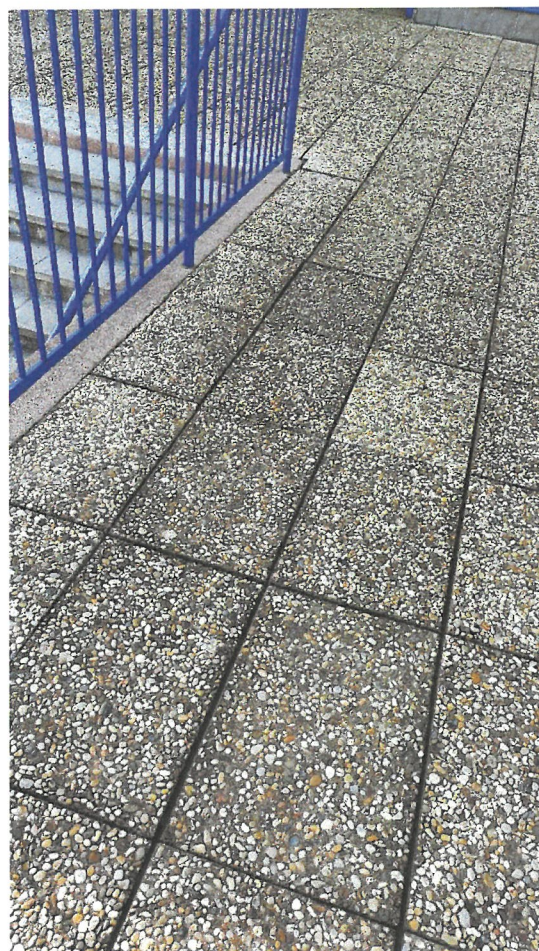
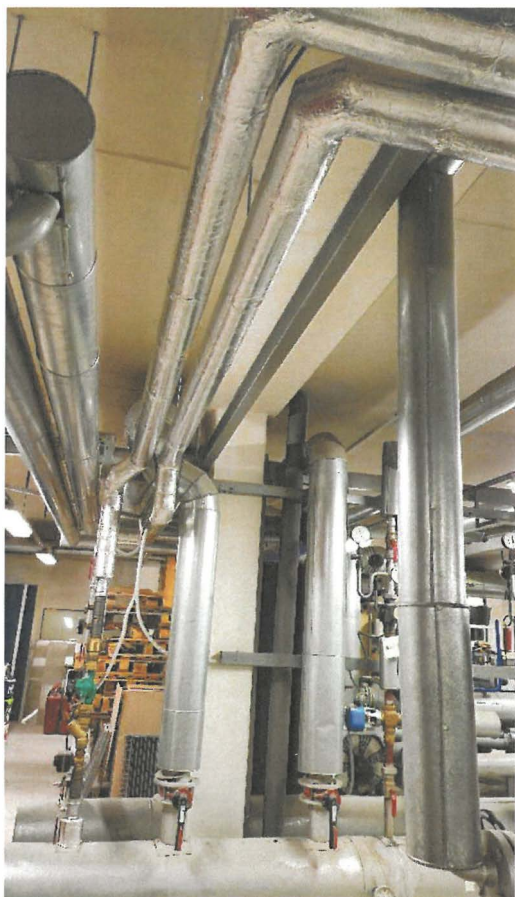
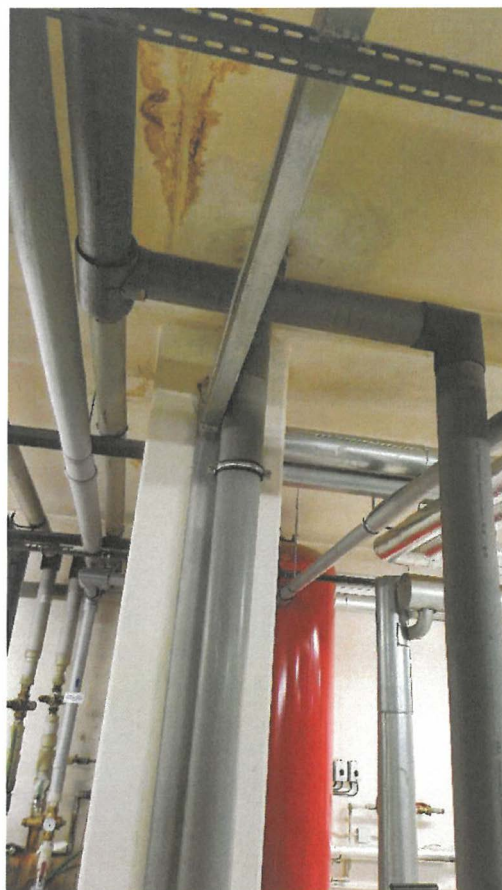
STATICKÁ PTOHLÍDKA OBJEKTU

Z provedené prohlídky je zřejmé, že stávající betonové dlaždice jsou na některých místech uvolněny. Z prohlídky suterénu vyplývá, že v některých místech nosné stropní konstrukce dochází k zatékání dešťových vod, stávající vodorovná izolace je poškozena. (viz provedená fotodokumentace).

Návrh nového pláště spočívá v odebrání stávajících horních vrstev a ž na úroveň stávající vodorovné izolace (tato izolace bude ponechána), odebrané vrstvy budou nahrazeny novými, viz příložený seznam skladeb..

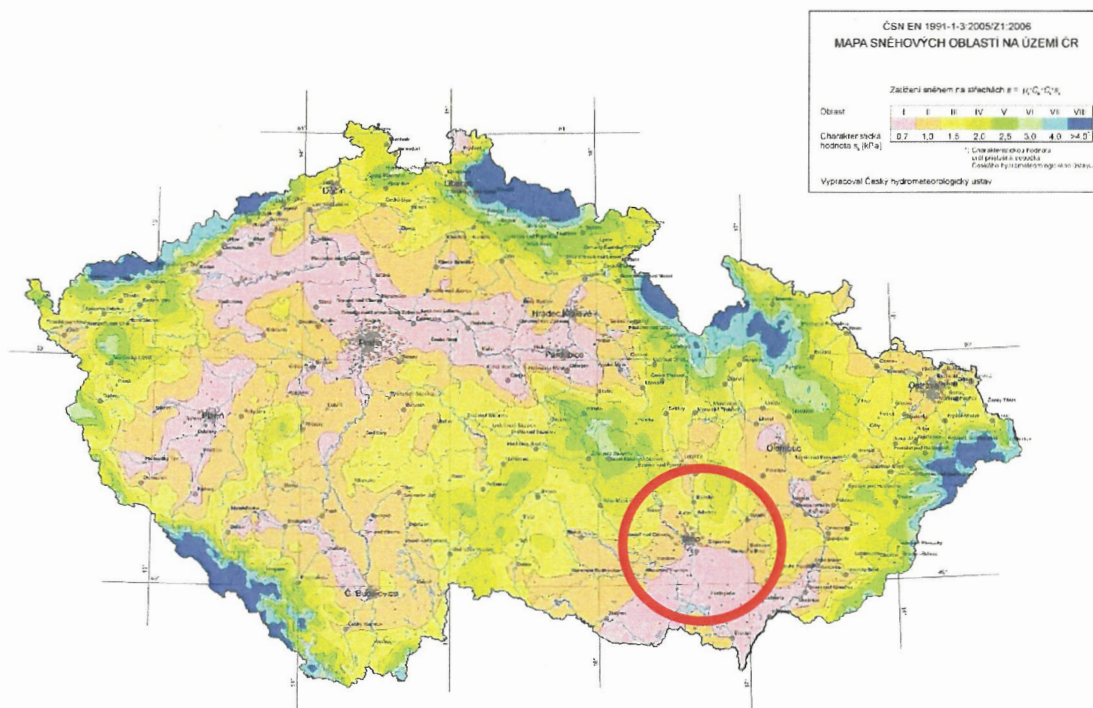
Z rozboru zatížení terasy (dle původního statického výpočtu) také vyplývá, že pro zatížení terasy sněhem bylo uvažováno hodnotou $s_0 = 0,5 \text{ kN/m}^2$.

Dle současné normy platí pro oblast Brna hodnota $s = 1,0 \text{ kN/m}^2$

Posoudíme – li konstrukci terasy z pohledu dnešních norem v tomto případě bude hodnota nově navrhovaného klimatického zatížení také **nadvýšena, to je o hodnotu 0,5 kN/m².**
