GEOTECHNICKÝ POSUDEK

**Sanace skalního řícení v ulici Práčata,
Městská část Brno-Bosonohy – opakovaná II.**

I. etapa – Ul. Práčata č. 54, 56, 58

ZÁVĚREČNÁ ZPRÁVA

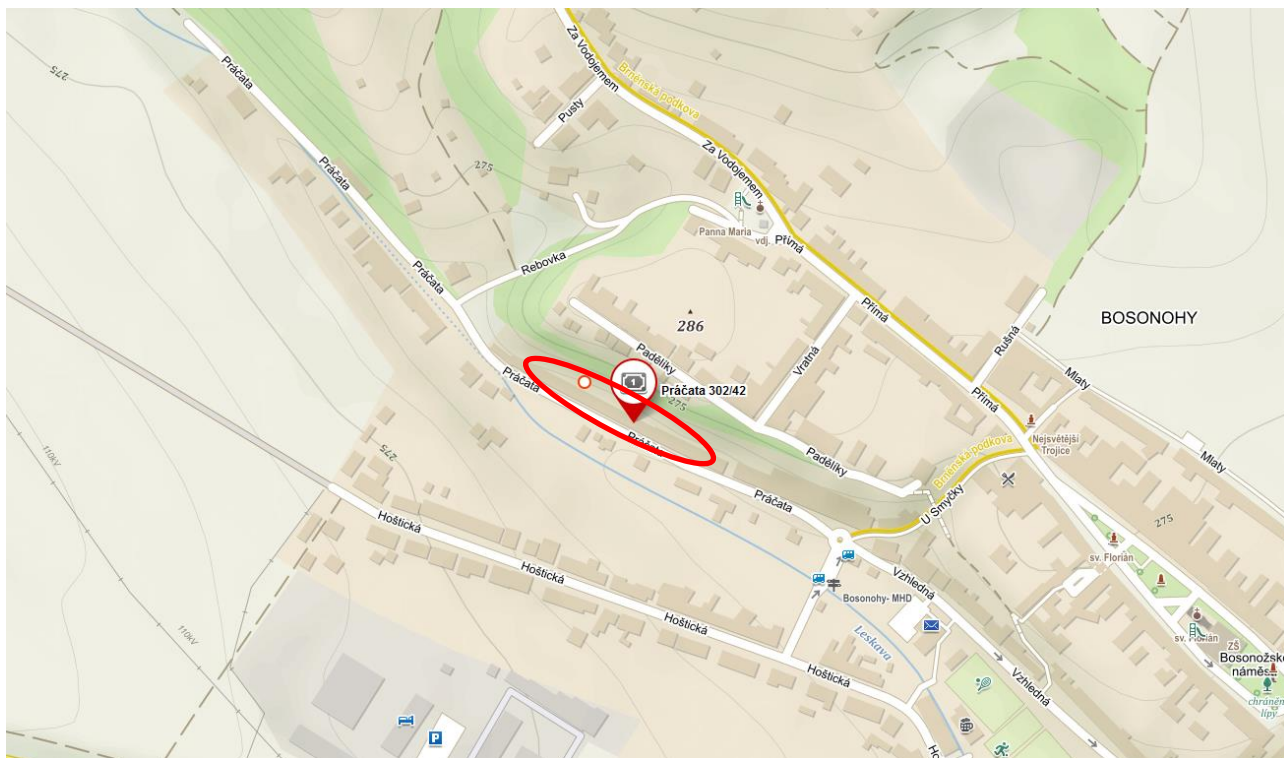
Dotčený skalní svah je rozvinuté délky cca 33,0 m a vysoký až cca 11,0 m, generelní sklon je 60-65°. Jedná se o antropogenně upravený svah, tvořený výchozem brunovistulika – granodioritem brněnského masivu. Orientace svahu je k JZ.

Obr.1 Obvod dotčeného skalního výchozu, zdroj ČÚZK
