**Diagnostika vozovky
Dopravní napojení
ulice Markéty Kuncové, Brno**

**Zpráva pro
PK OSSENDORF s.r.o.
Tomešova 503/1
602 00 Brno**

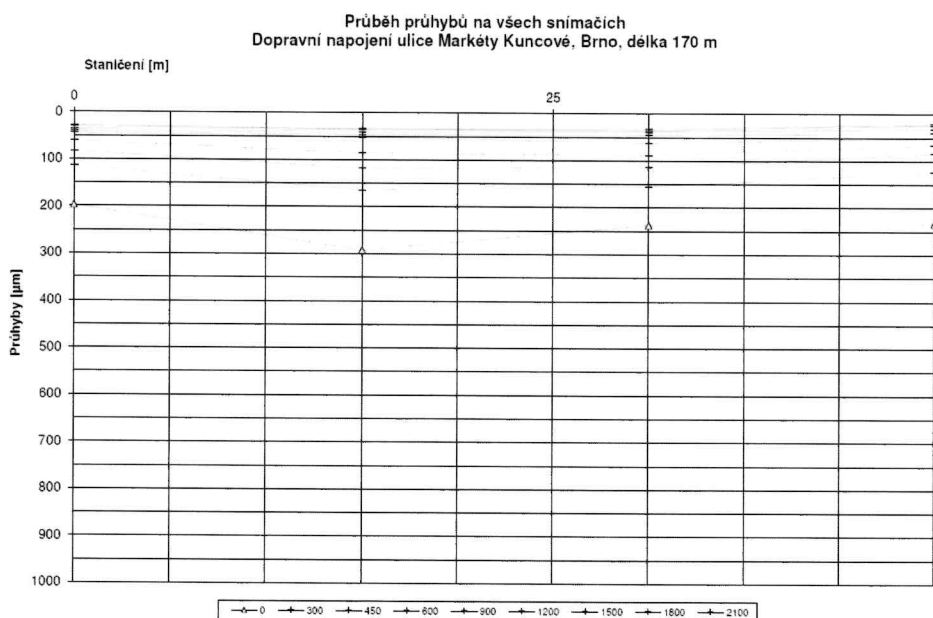
Km 0,000 – 0,050 (křižovatka s ulicí Svatoplukova)

Průhyby vozovky zjištěné na snímači Y1 (tj. přímo v místě působení rázového pulzu) se pohybují od 197 do 292 μm , průměrně 240 μm . Grafické vyjádření průhybů na všech snímačích je znázorněno na následujících grafech.

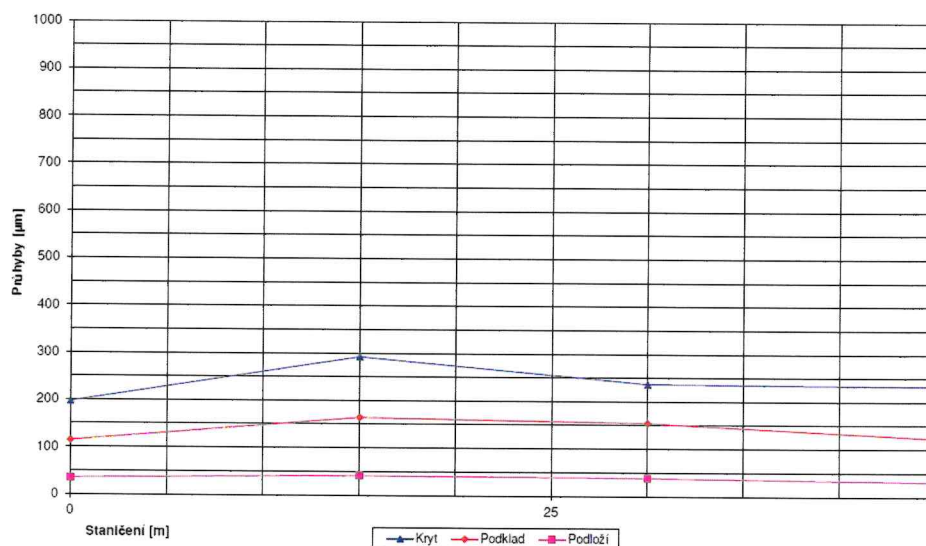
Průběh průhybů krytu, podkladu a podloží
Dopravní napojení ulice Markéty Kuncové, Brno, délka 170 m

Hodnoty modulů pružnosti asfaltem stmelených vrstev vozovky (asfaltové hutněné vrstvy) se pohybují od 1002 do 1679 MPa, průměrně 1362 MPa (vyhodnocené nízké hodnoty napovídají tomu, že celková tloušťka asfaltového souvrství v úseku nebude tak velká, jak dokládá vývrt JV 1). Moduly pružnosti podkladní vrstvy se pohybují od 1002 do 1200 MPa, průměrně 1151 MPa. Moduly pružnosti podloží vozovky se pohybují od 85 do 124 MPa, průměrně 106 MPa.

Pro uvažované dopravní zatížení (50 TNV, pomalá a zastavující doprava) má vozovka vyhovující únosnost. Teoretické zesílení vozovky je nulové, zbytková životnost je 25 let.

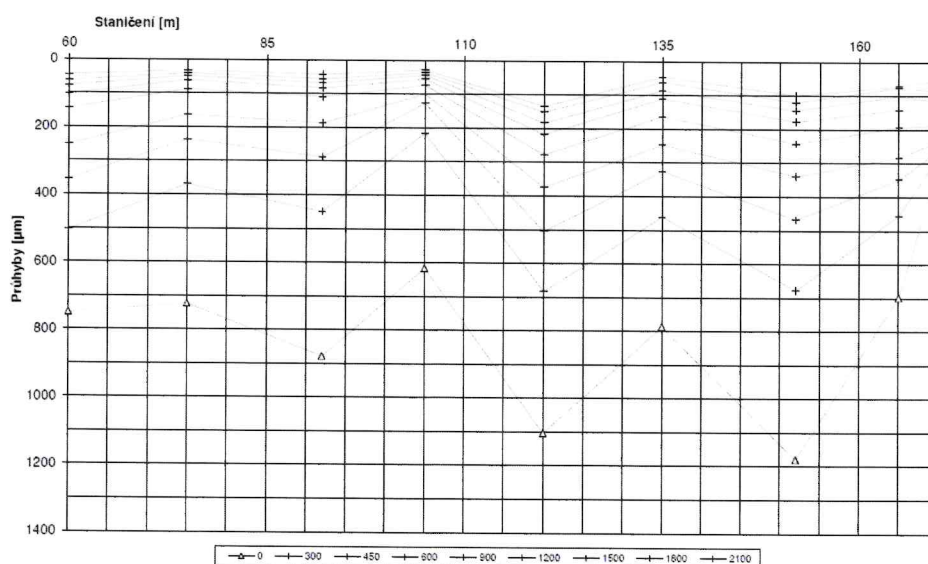
Průběh průhybů na všech snímačích
Dopravní napojení ulice Markéty Kuncové, Brno, délka 170 m

Průhyby vozovky zjištěné na snímači Y1 (tj. přímo v místě působení rázového pulzu) se pohybují od 320 do 1179 μm, průměrně 784 μm. Grafické vyjádření průhybů na všech snímačích je znázorněno na následujících grafech.

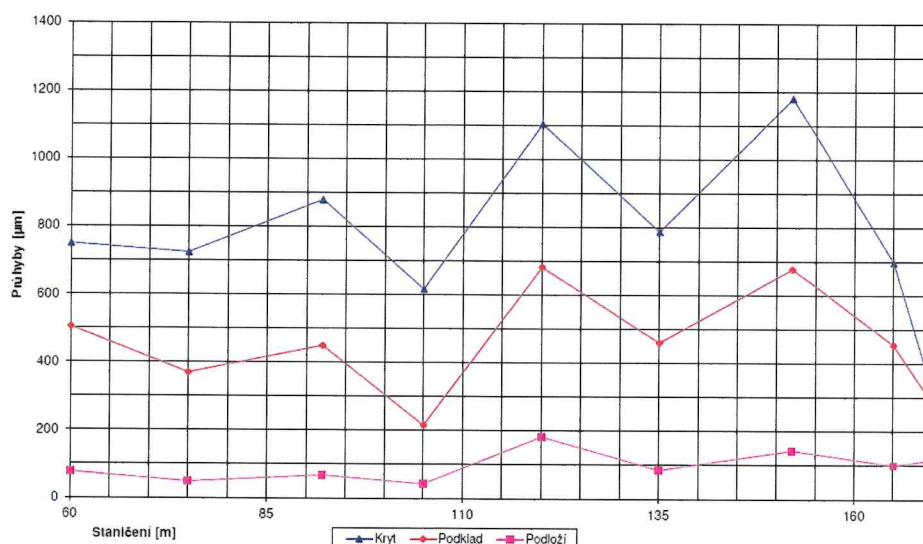
Průběh průhybů krytu, podkladu a podloží
Dopravní napojení ulice Markéty Kuncové, Brno, délka 170 m

Hodnoty modulů pružnosti asfaltem stmelených vrstev vozovky (asfaltové hutněné vrstvy) se pohybují od 1780 do 11000 MPa, průměrně 7205 MPa. Moduly pružnosti podkladní vrstvy se pohybují od 170 do 1200 MPa, průměrně 401 MPa. Moduly pružnosti podloží vozovky se pohybují od 26 do 129 MPa, průměrně 55 MPa.

Pro uvažované dopravní zatížení (50 TNV, pomalá a zastavující doprava) má vozovka zcela nevyhovující únosnost. Teoretické zesílení vozovky se pohybuje od 0 do 130 mm (průměrně 80 mm), zbytková životnost se pohybuje od 0 do 25 let (průměrně pouze 4 roky).

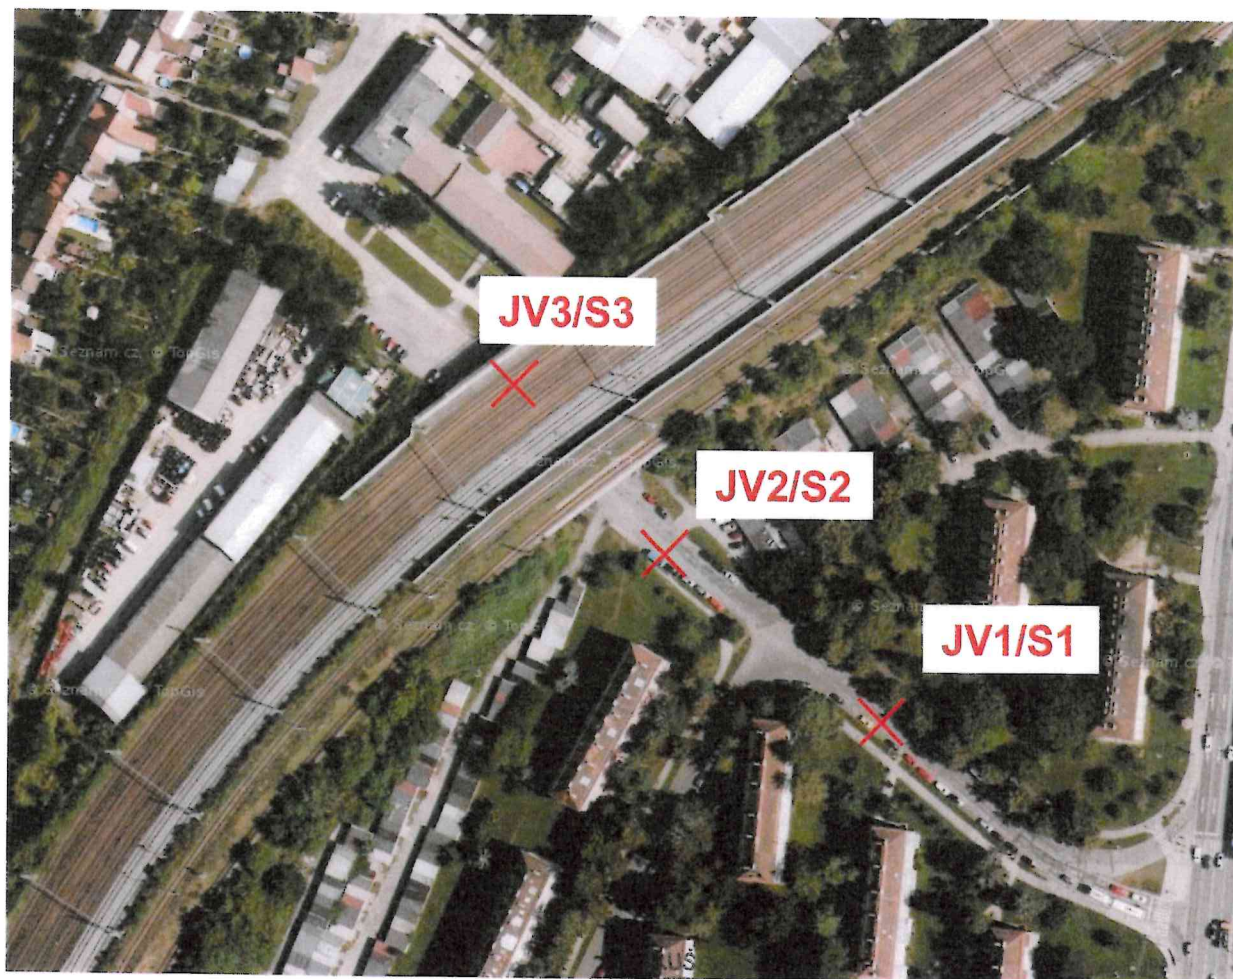
Obr. 1 Místa odběru provedených jádrových vývrtů a sond

Akce	Jádrové vývrty	Sondy	Provozní staničení [km]	Umístění jádrových vývrtů / sond	Poznámka
Markéty Kuncové	JV 1	S 1	Viz obr. 1	4,2 m od obrubníku	-
	JV 2	S 2		2,2 m od krajnice	-
	JV 3	S 3		2,0 m od osy vozovky	-

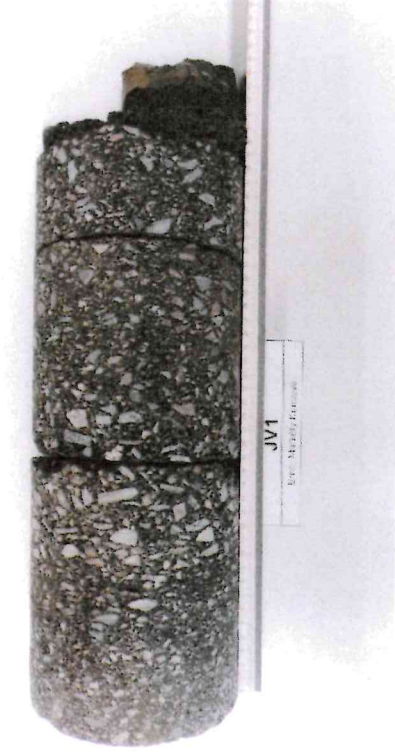
Foto č. 1 – Detail vývrtnu č. 1

Označení vývrty	Staničení [km]	Asfaltové vrstvy – tloušťka [mm]									Druh podkladní vrstvy
		A	B	C	D	E	F	G	H	Suma	
JV 1	Viz obr.1	43	67	63	39	44	44	70	92	462	Štěrkodrt'
JV 2		20	-	-	-	-	-	-	-	20	Štěrkodrt'
JV 3		50	45	-	-	-	-	-	-	95	Štěrkodrt'

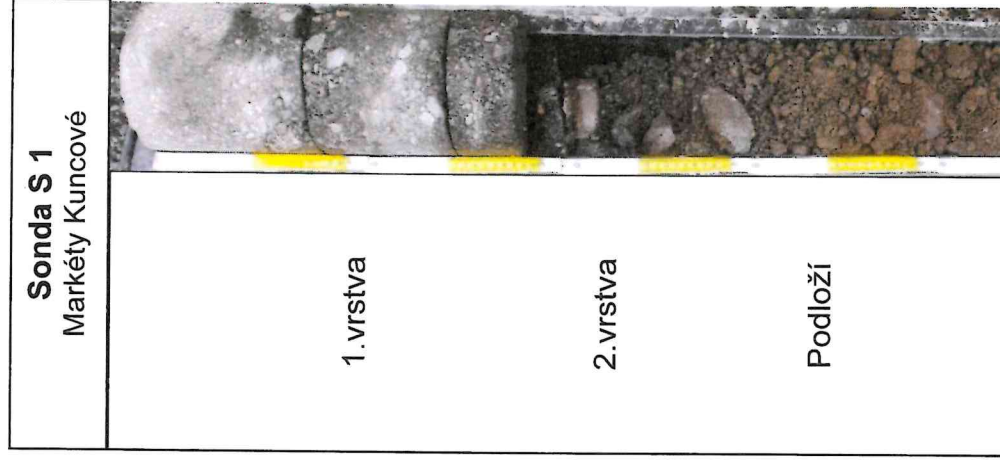
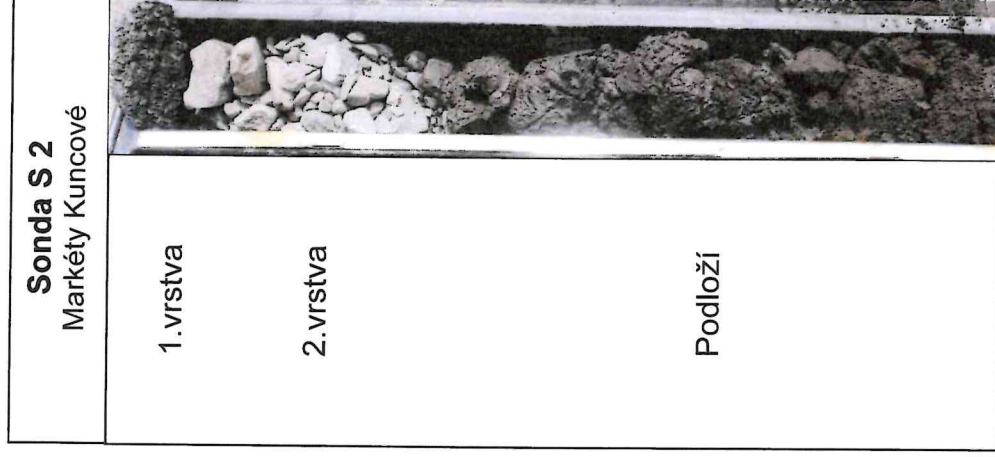
Foto č. 1 a č. 2 - Sondy S 1 a S 2

Označení		S 1		S 2		S 3	
Staničení [km]		Viz obr.1					
Konstrukční vrstvy – druh, tloušťka [mm]	1	AHV	460	AHV	20	AHV	100
	2	Štěrkodrt'	90	Štěrkodrt'	280	Štěrkodrt'	100
	3	-	-	-	-	Silniční panel	150
	Suma	550		300		350	
Podloží vozovky		Hlinitá zemina		Jíl se střední plasticitou (F6 CI)		Hlinitá zemina
