ZÁVĚREČNÁ ZPRÁVA

Diagnostický průzkum a hodnocení stavebně technického stavu objektu podzemních garáží v areálu FC Boby Brno při ulici Drobného

Brno, 11/2024

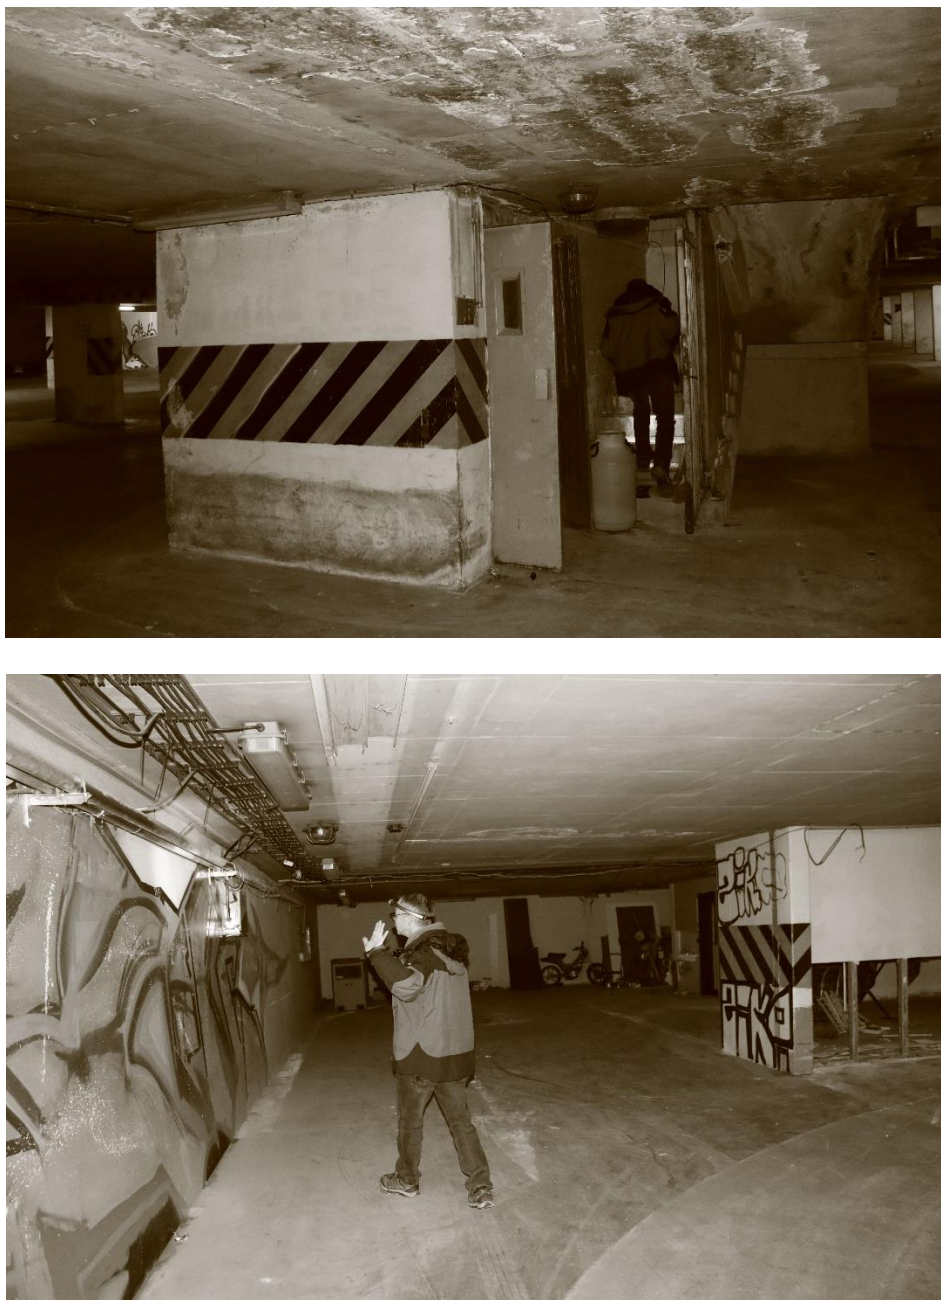
FOTO 4.1.1

Dokumentace defektoskopické prohlídky v částech objektu u severního schodišťového tělesa s výtahem (nahore) a podél obvodové podzemní nosné stěny v jihozápadní části objektu.

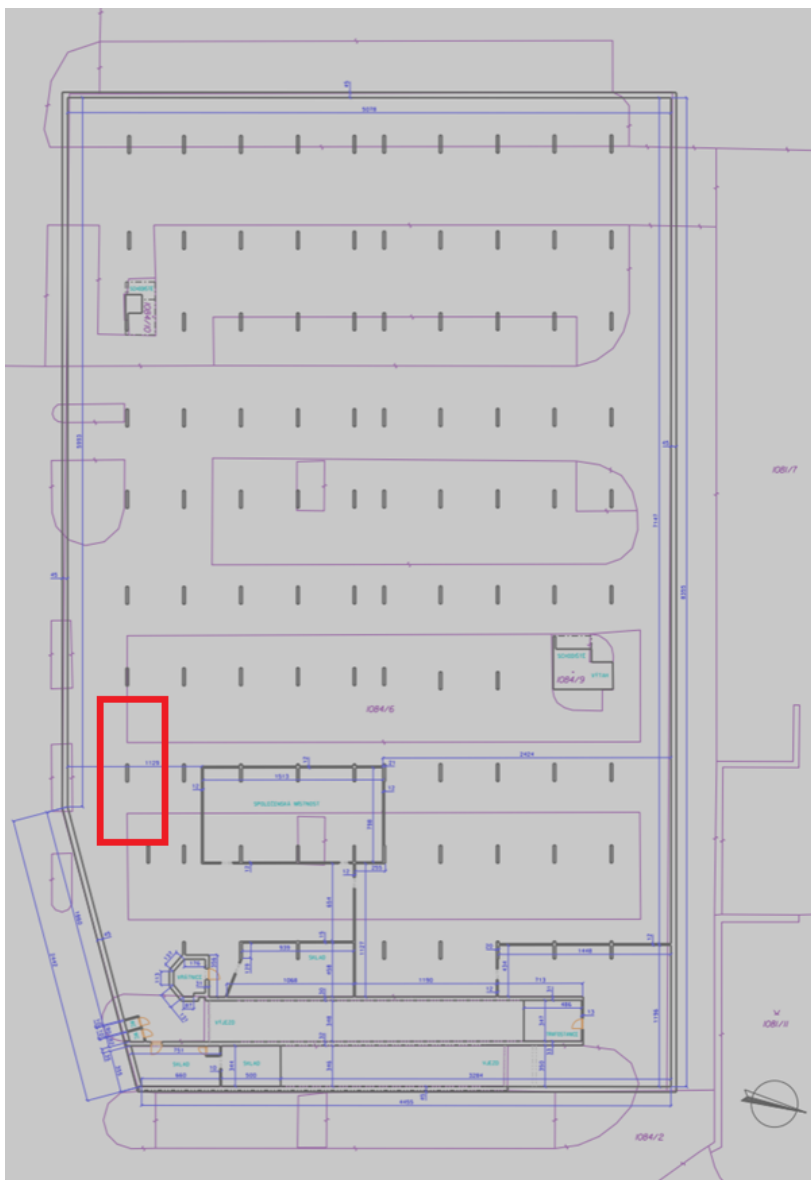
Obr. 4.2.1

Lokalizace odběrového místa vzorků pro laboratorní chemickou analýzu obsahu chloridů a stanovení pH betonu povrchových vrstev.

- **Odběrová oblast P**
Podlahová deska v oblasti hlavního příjezdového koridoru do garáží s předpokládaným vlivem chemických rozmrazovacích látek při vjezdu automobilů v zimním období. Horní líc od pojezdové vrstvy do masivu desky (dokumentováno na FOTO 4.2.1 a 4.2.2). Odebrané vzorky
P1 – vrstva od vzdušného líce 0-30 mm,
P2 – vrstva od vzdušného líce 30-60 mm.
- **Odběrová oblast SL**
Boční stěna sloupu bez zjevné povrchové degradace (dokumentováno na FOTO 4.2.1 a 4.2).
SL1 – vrstva od vzdušného líce 0-30 mm,
SL2 – vrstva od vzdušného líce 30-60 mm.
- **Odběrová oblast ST**
Dolní líc stropní desky bez zjevné povrchové degradace krycích vrstev betonu (dokumentováno na FOTO 4.2.1 a 4.2.2).
ST1 – vrstva od vzdušného líce 0-30 mm,
ST2 – vrstva od vzdušného líce 30-60 mm.

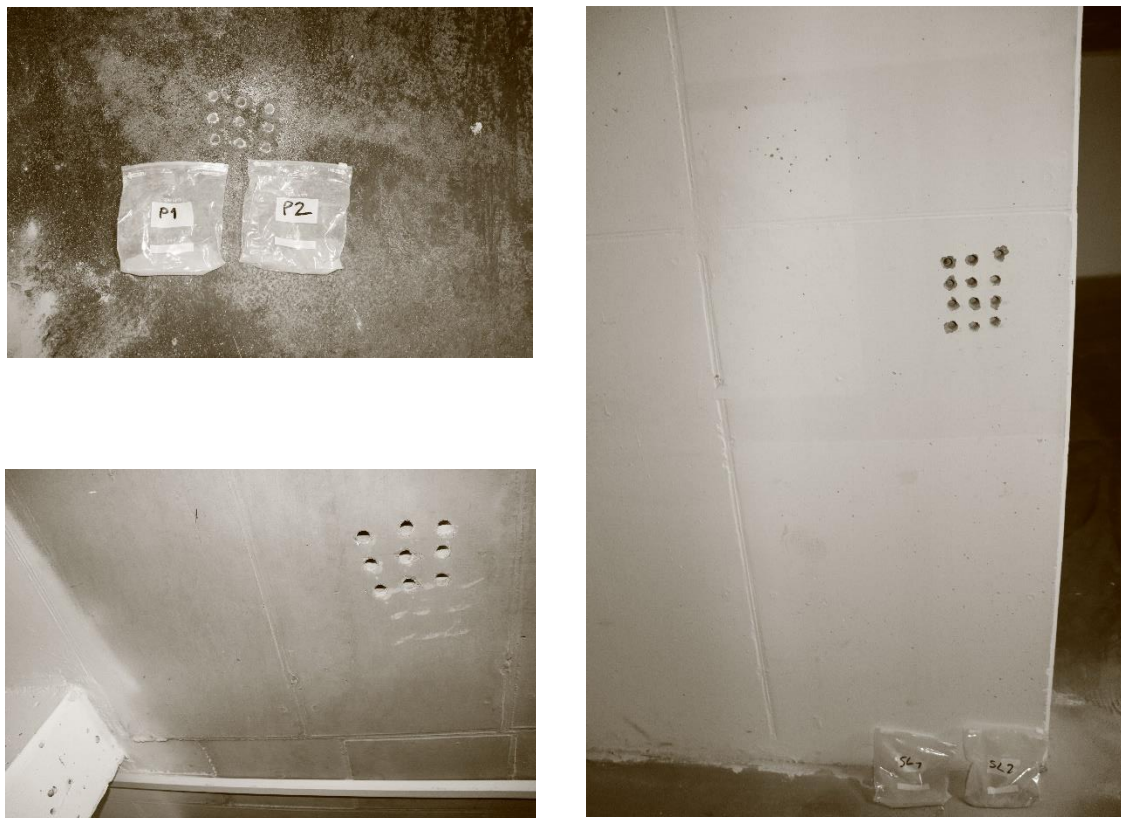
Obr. 4.2.2

Odběr vzorků pro laboratorní chemickou analýzu obsahu chloridů a stanovení pH betonu povrchových vrstev. Na snímcích jsou dokumentována odběrová místa na podlaze (vlevo nahoře), stropu (vlevo dole a sloupu S2 (vpravo). Odebírány byly vzorky ve dvou hloubkových úrovních od vzdušného líce (0-30 mm, 30-60 mm) vždy devíti až dvanácti návrty pro jednu hloubkovou úroveň.

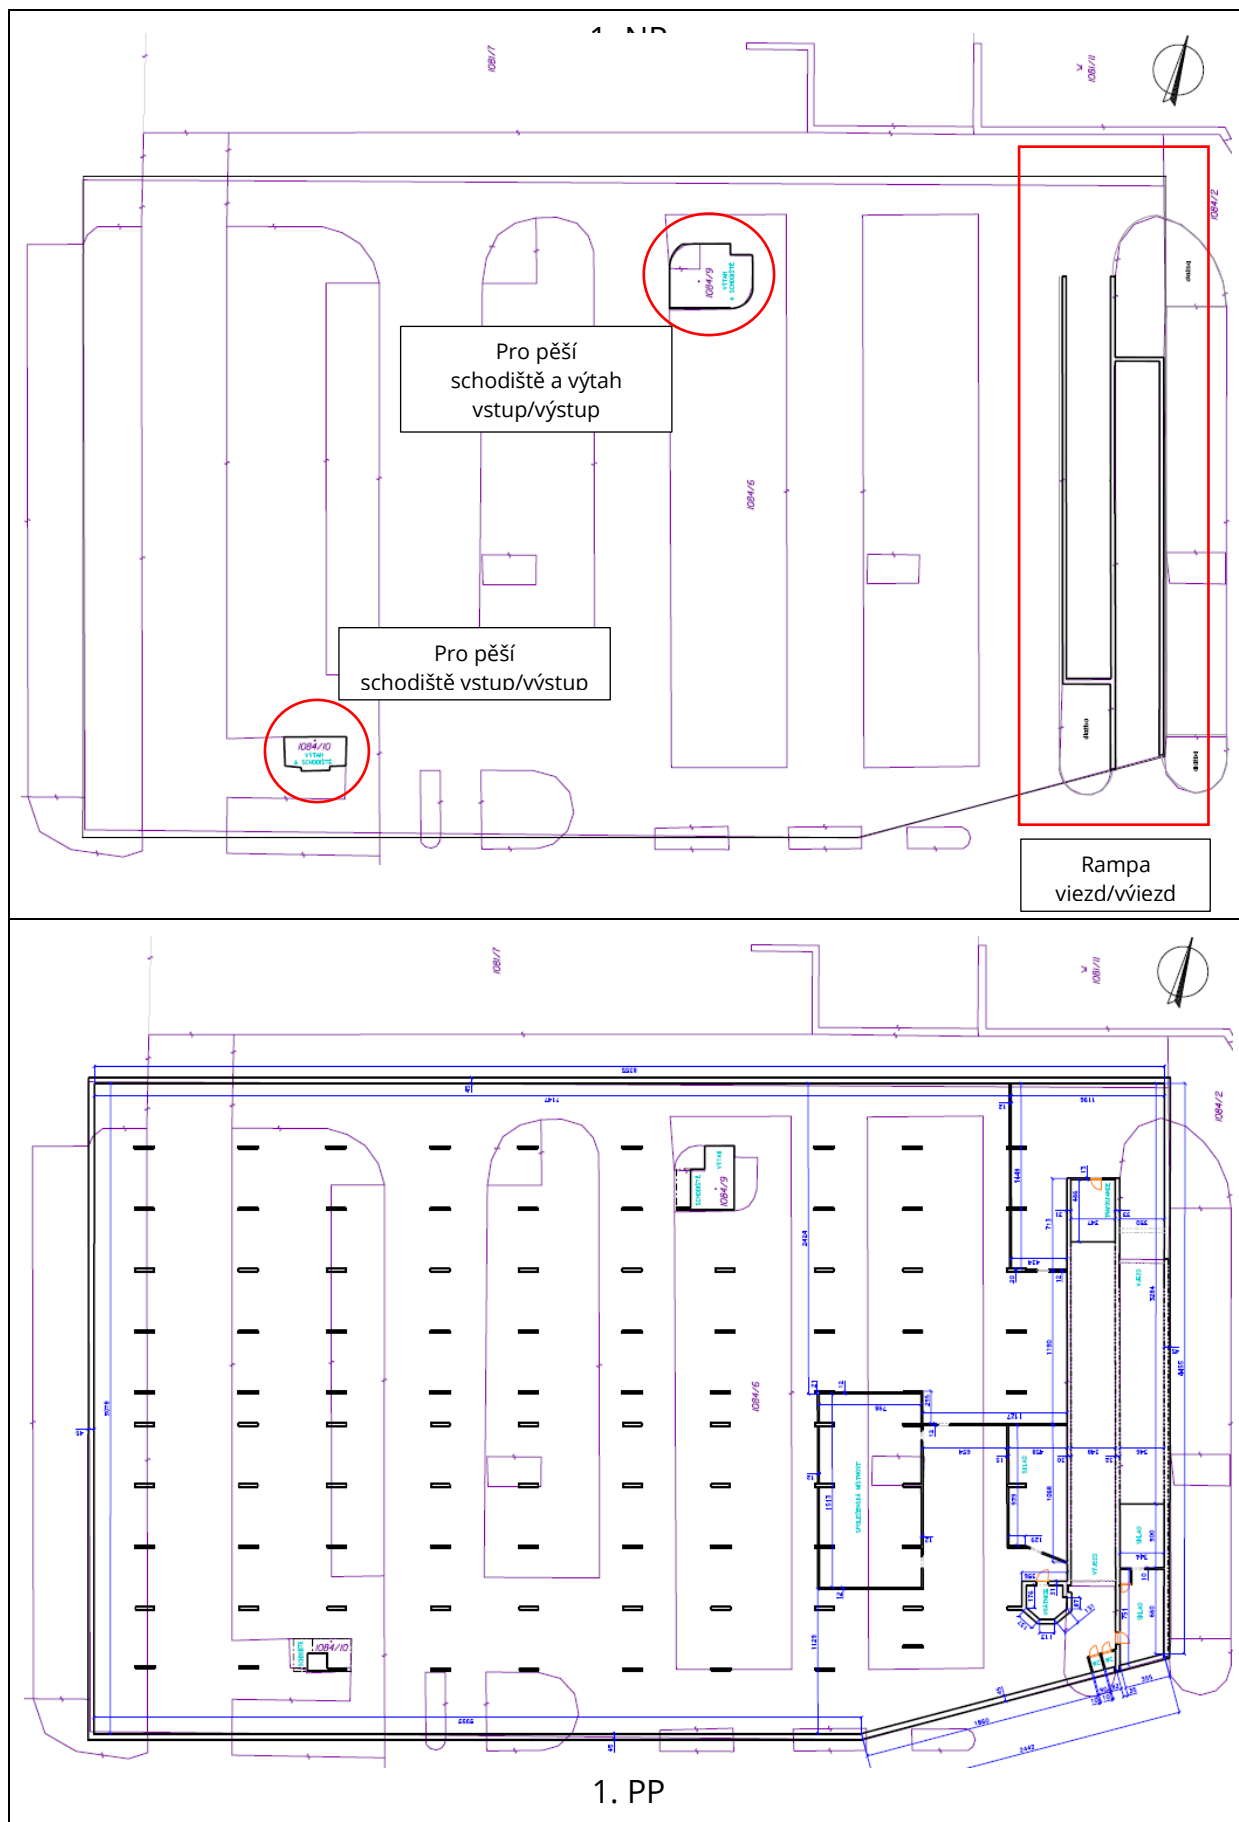
Obr. 6.1.1

Kopie části výkresů [06], [07], půdorys 1. NP (nadzemní venkovní parkovací stání) a 1. PP (podzemní garážová stání) (viz též celková situace na Obr. 5.1. a 5.2.

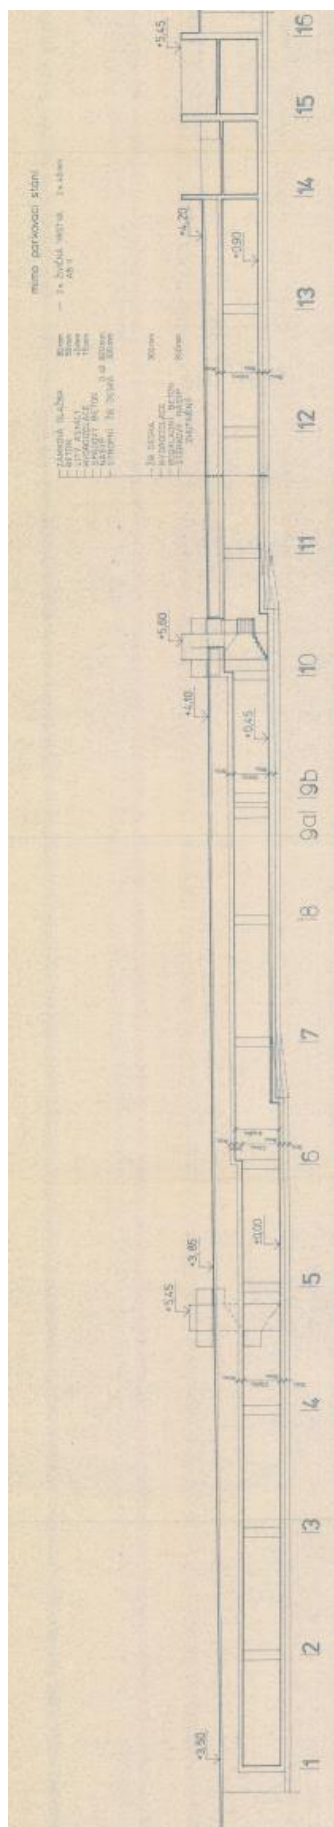
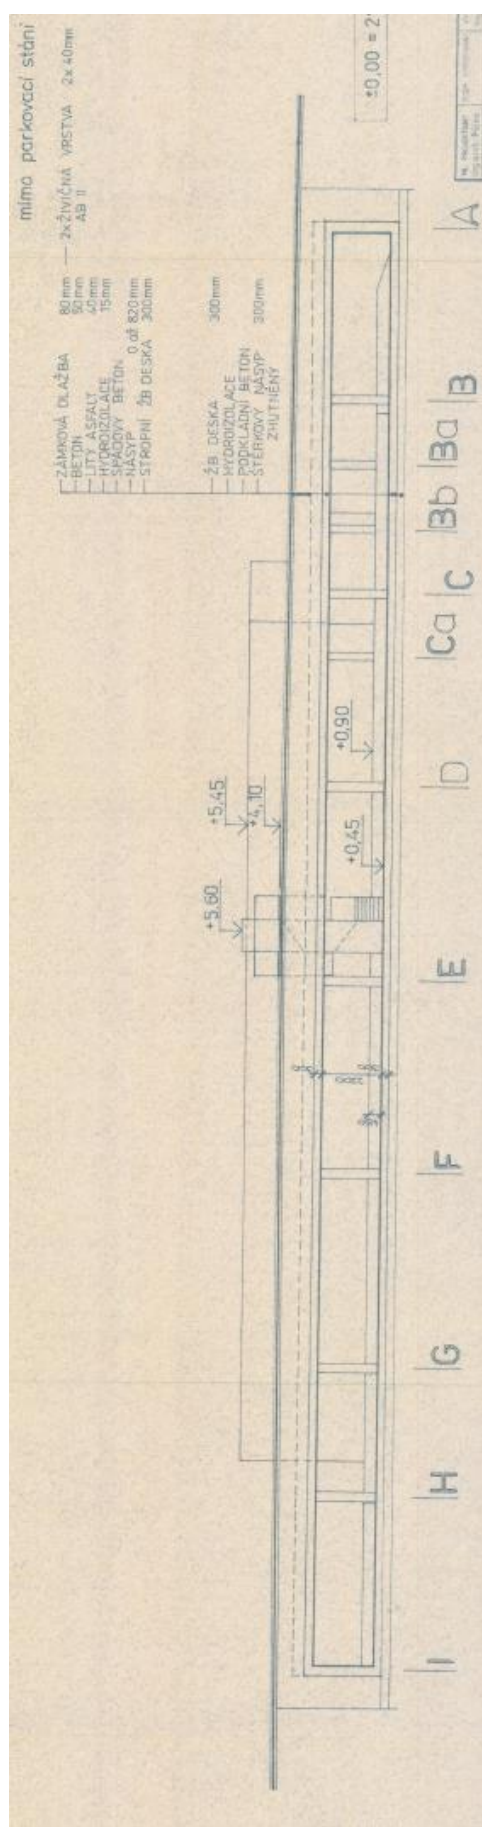
Obr. 6.1.2

Z řezů AA, BB i textu Technické zprávy byla původně plánována podlahová i střešní deska se zalomením z důvodů svahových poměrů. Realizovány jsou však nezalomené vodorovné nosné konstrukce (nejspíše došlo během stavby ke změně v terénních úpravách a souvislost je i se změnou založení z plošného na hlubinné). Situace a konstrukční řešení objektu jsou dokumentovány na Obr. 6.1.1 až 6.1.3.

Kopie části výkresů [02], [03], řez AA (vlevo) a řez BB (vpravo). Detail projektem uvažovaných skladeb střechy s plochou venkovního nadzemního parkoviště a podlahy podzemních garáží je na Obr. 6.1.3.

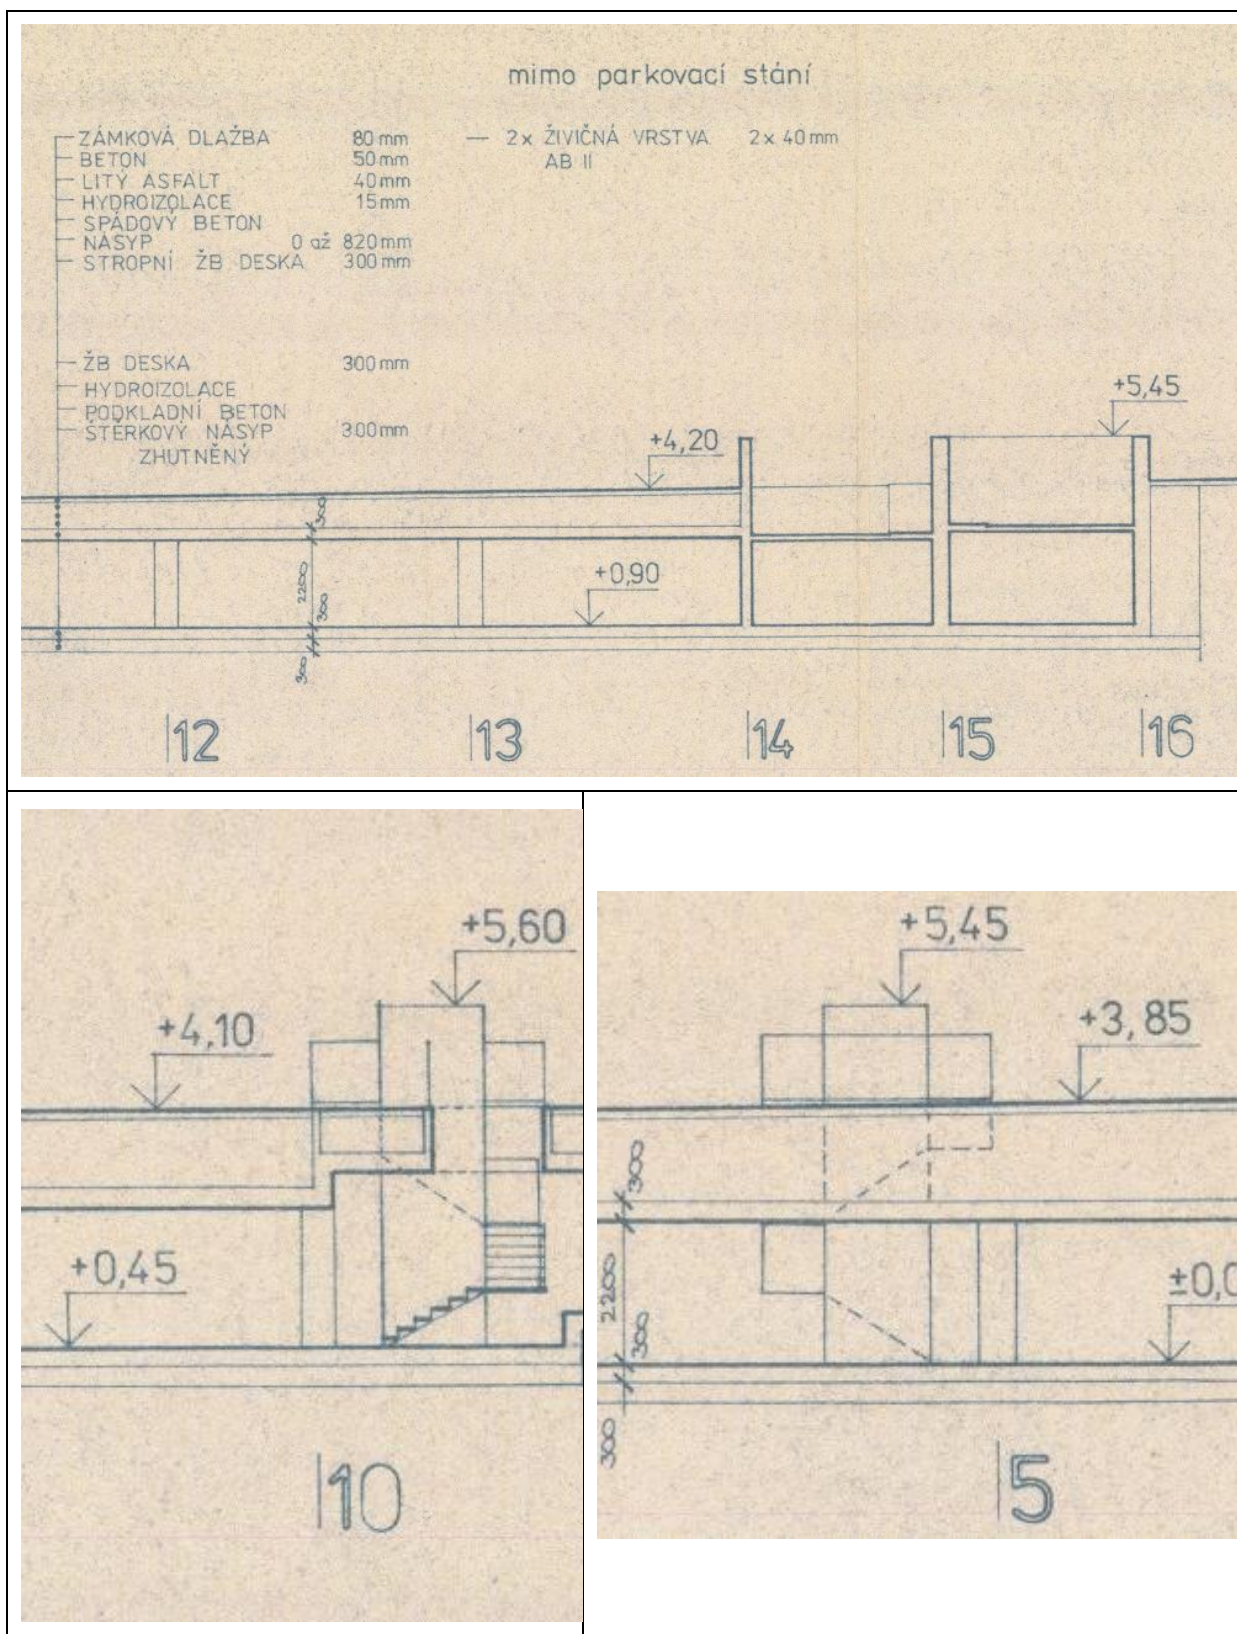
Obr. 6.1.3

Detaily z výkresů [02], [03]. Nahoře sklady střechy s venkovním parkovacím stáním a v pravé části snímku řez příjezdovou a výjezdovou rampou. Na dolních snímcích schodišťová tělesa (vpravo dole těleso s výtahem). Celková situace je dokumentována na Obr. 5.1. a 5.2, půdorysy na Obr. 6.1.1.

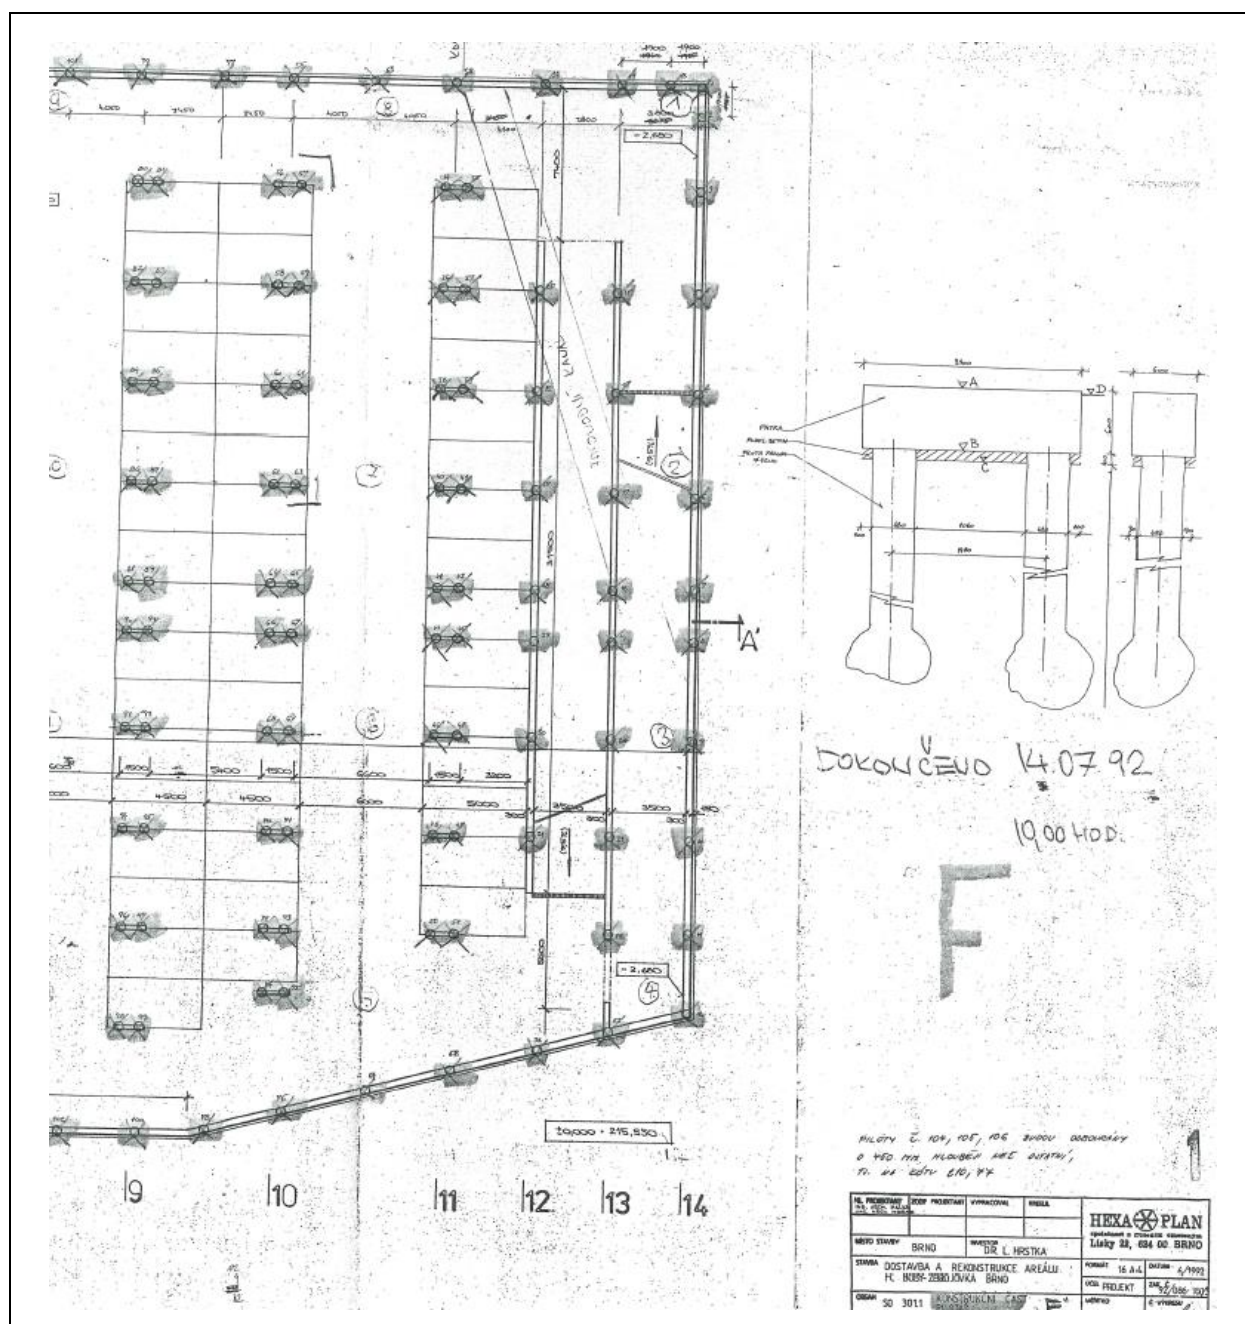
Obr. 6.1.4

Kopie části výkresu Konstrukční část-PILOTY [10], [15] s detailem řešení dvojice pilot pod nosnými sloupy (dvojice pilot spojená pilotovým zhlavím – prahovou železobetonovou převázkou).

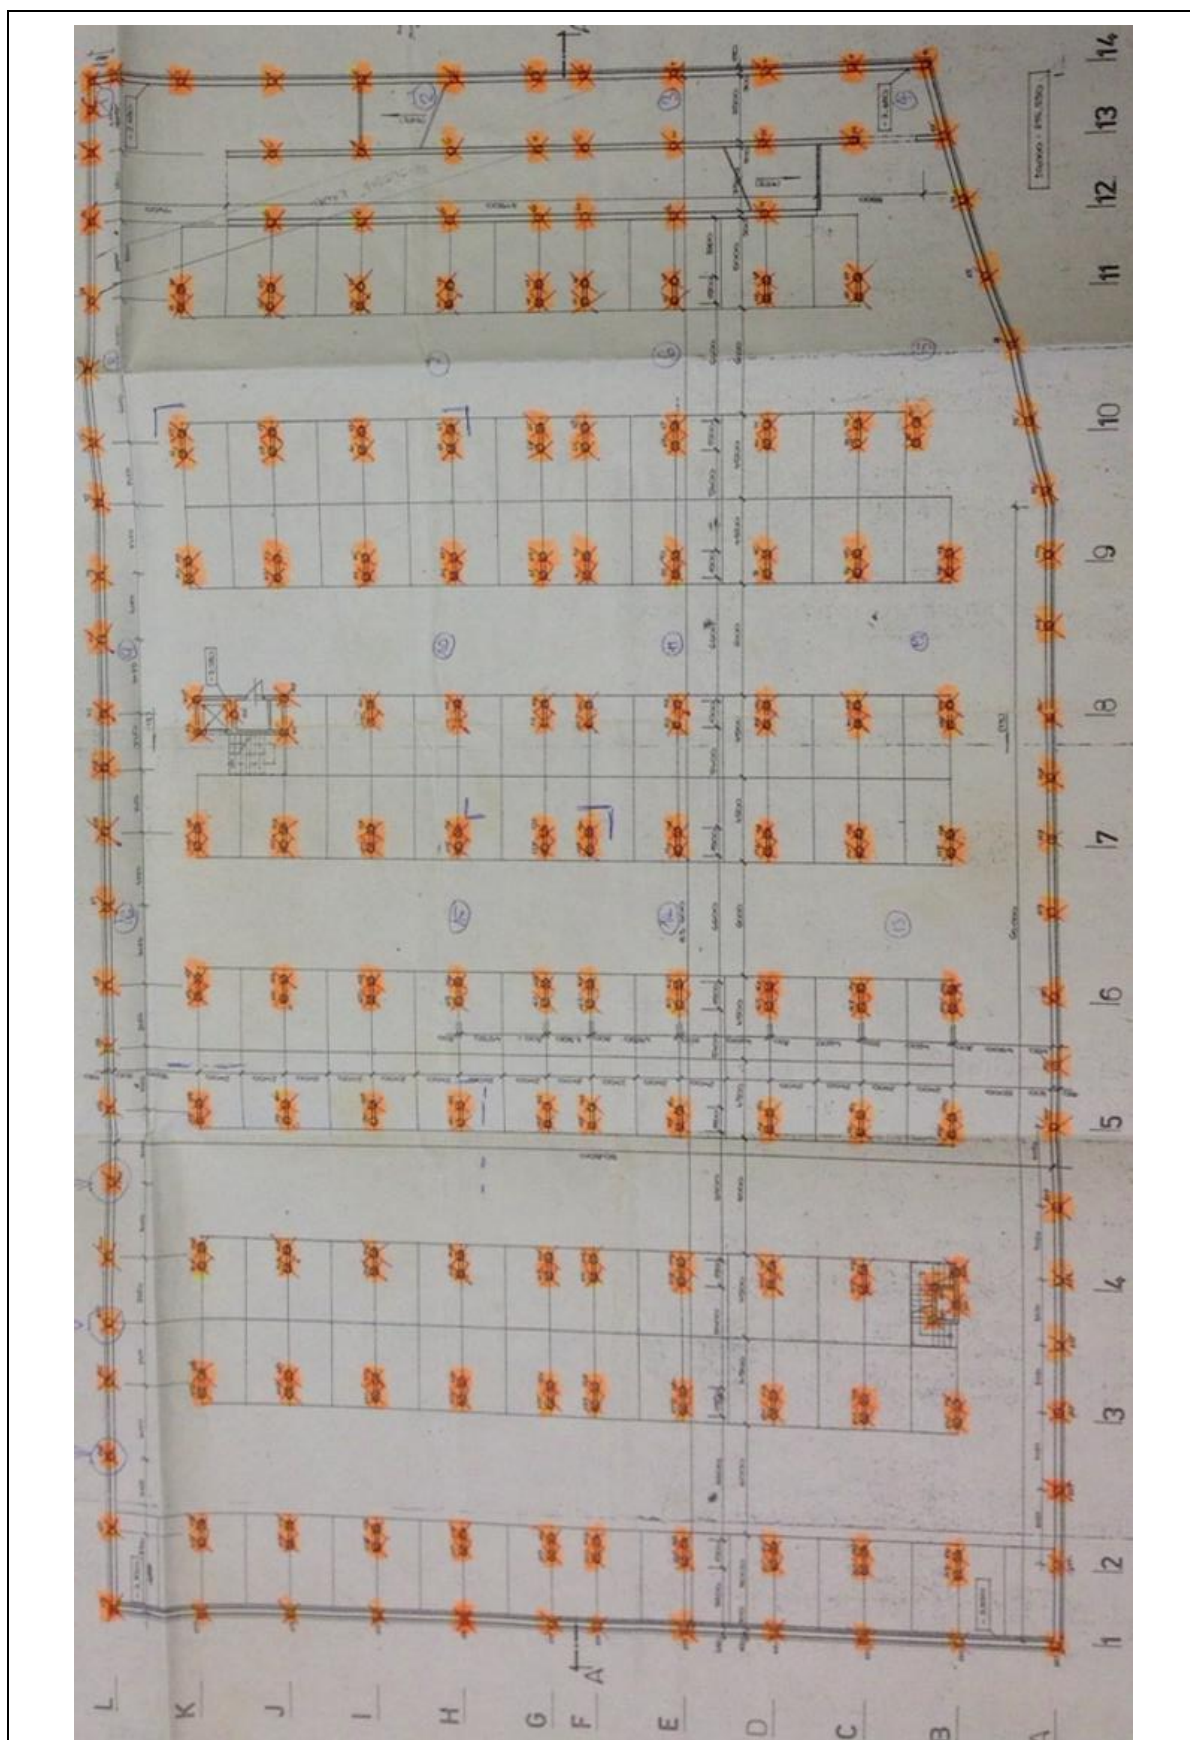
Obr. 6.1.5

Kopie části výkresu Konstrukční část-PILOTY [15], půdorys umístění pilot, celkem realizováno 283 ks pilot FRANKI (dvojice spojená pilotovým zhlavím pod každým nosným sloupem, jednotlivé piloty pod obvodovými stěnami podzemního tělesa).
