MORAVIA PROJEKCE

TECHNICKÁ ZPRÁVA

Zastřešení bazénu Za Lužánkami

Sportovní 486/4
602 00 Brno

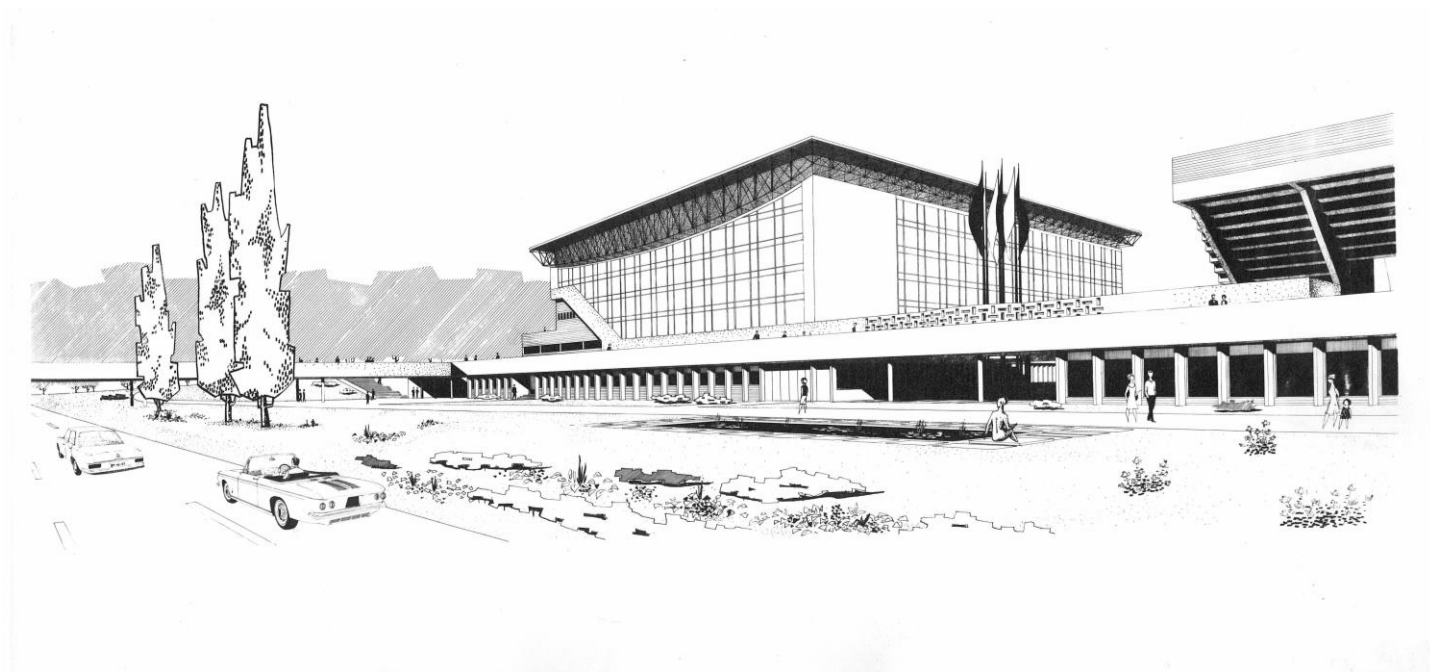
Jihozápadní pohled – původní návrh
