STAVEBNĚ-HISTORICKÝ PRŮZKUM

# Stadion

T.J. Sokola Brno I na Kounicově ulici

O B J E K T : Stadion T.J. Sokola Brno I

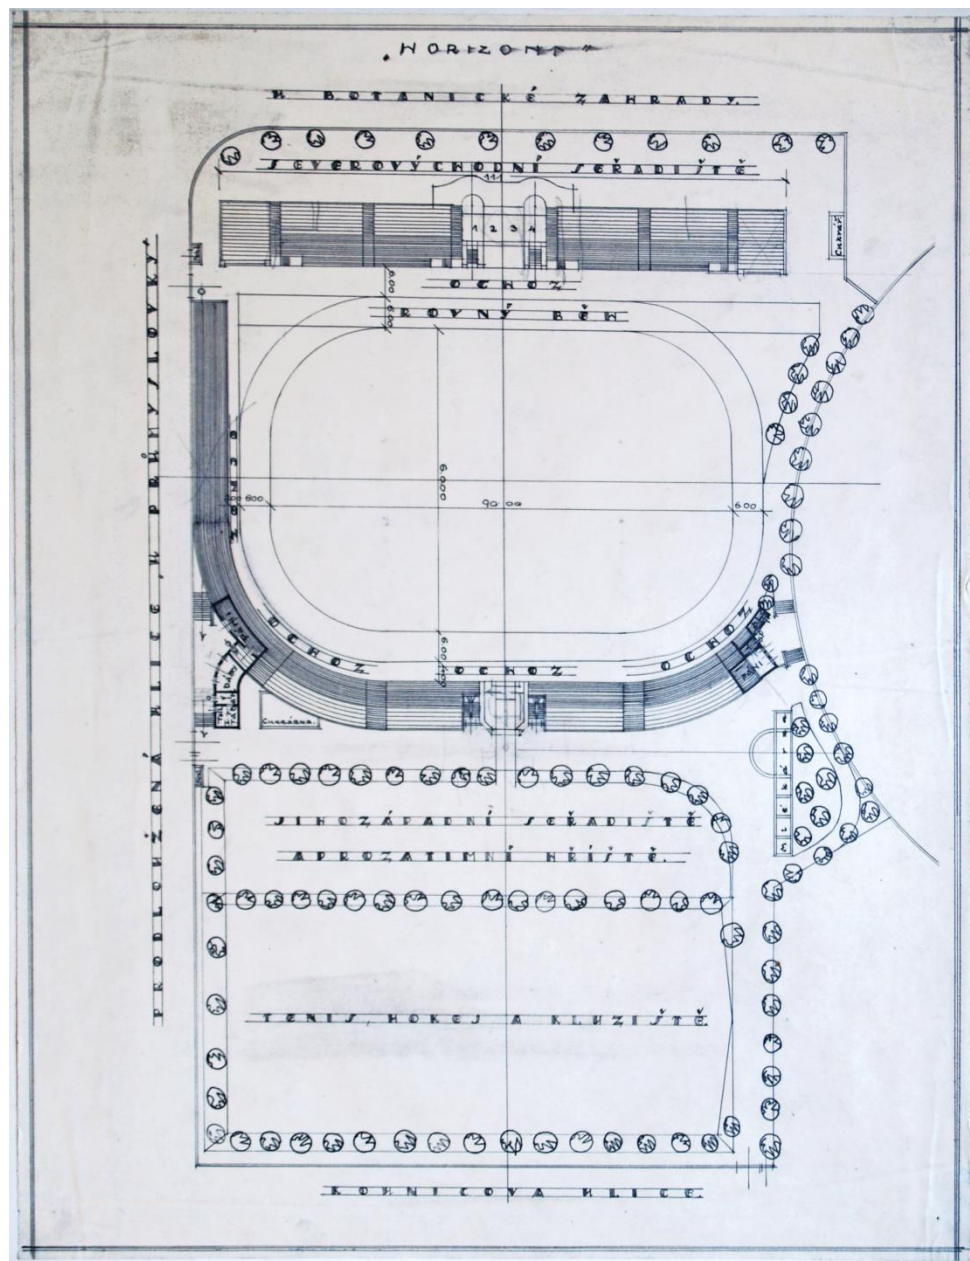
B1 - architektonická soutěž na návrh venkovního cvičiště – 1922, půdorys  
1. cena - prof. ing. arch. Miloslav Kopřiva, axonometrie

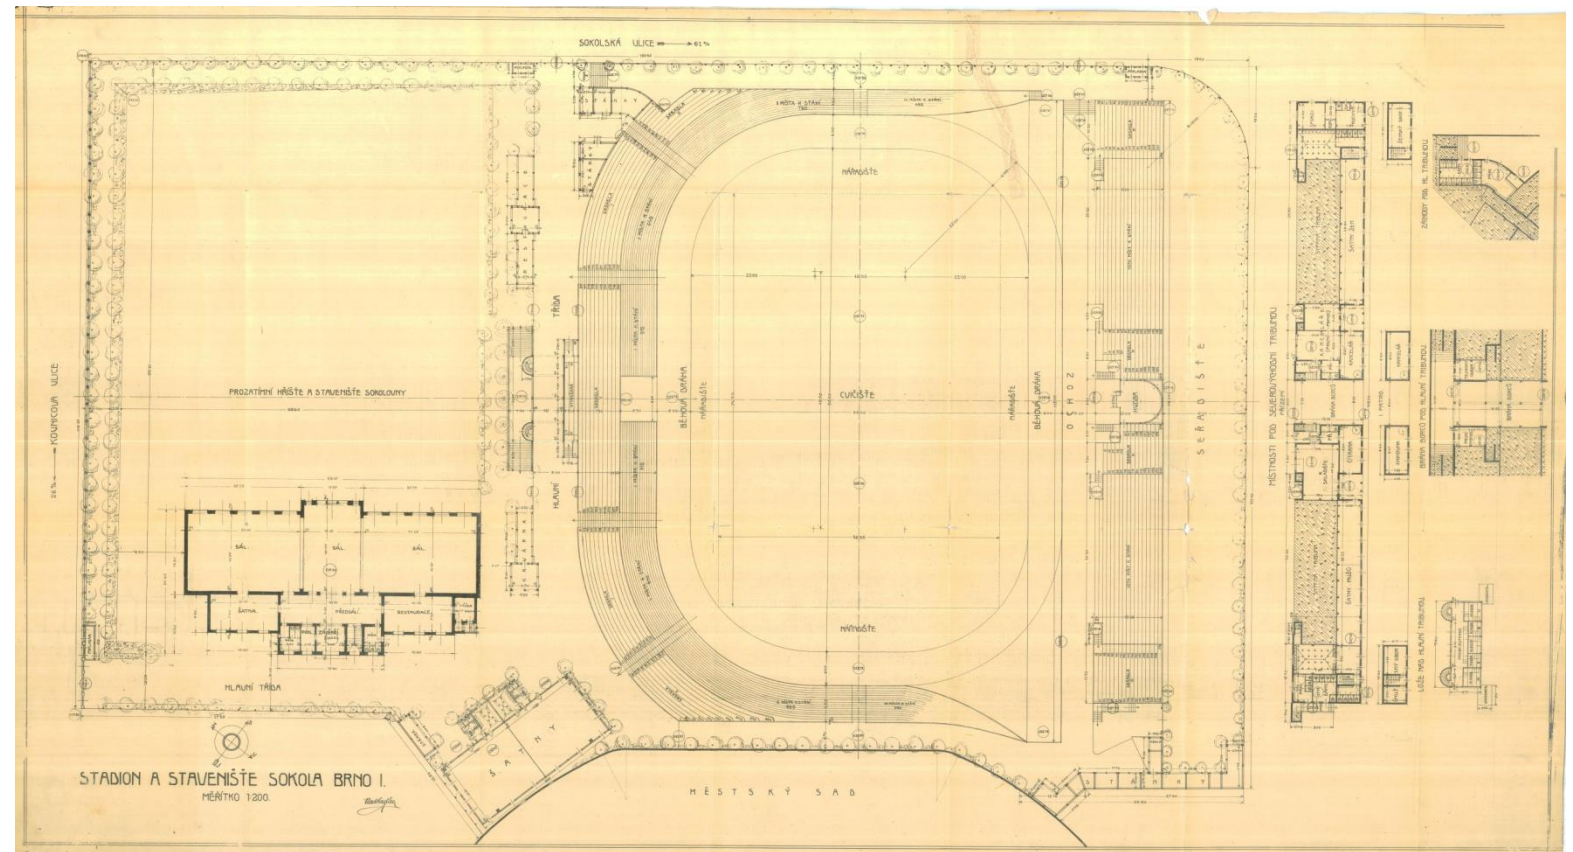
B4 - Plán venkovního cvičiště – „Stadion a staveniště Sokol Brno I“, umístění veletržního pavilonu, kreslil: stavitel Vladimír Kadlec

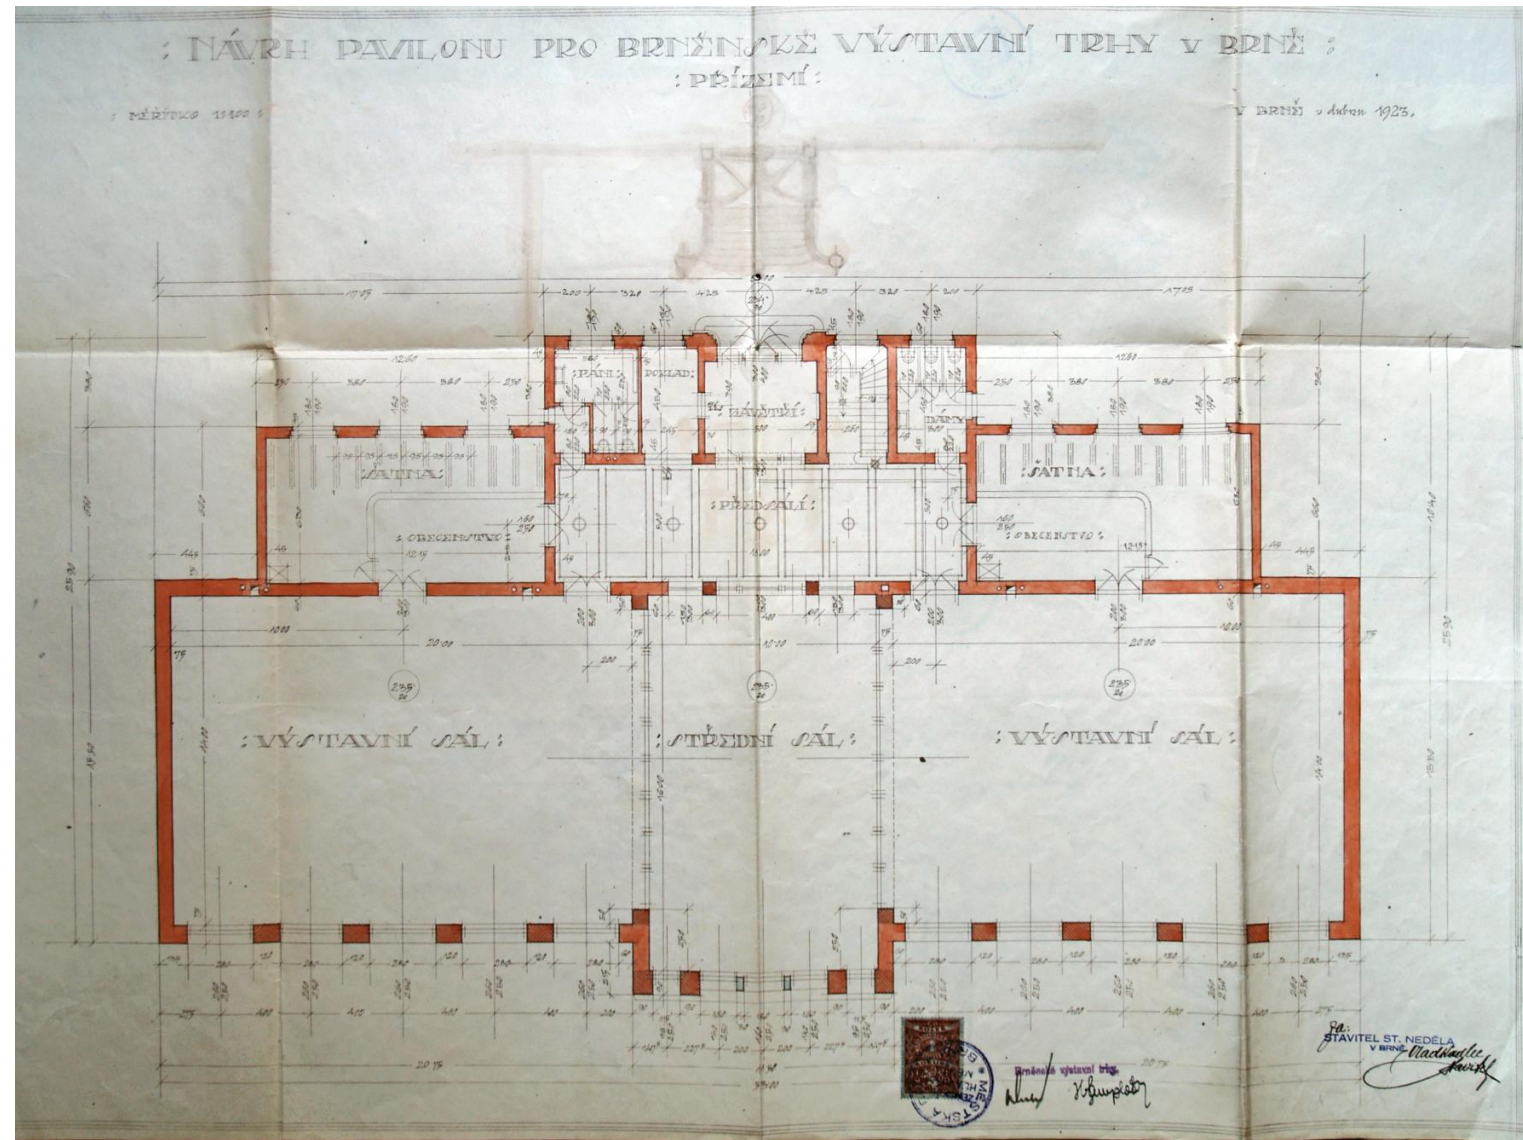
C2 - veletržní pavilon, projekt pro stavební povolení (a provedení stavby?), Vladimír Kadlec, 1923, půdorys přízemí  
 C2 - veletržní pavilon, projekt pro stavební povolení (a provedení stavby?), Vladimír Kadlec, 1923, podélný řez

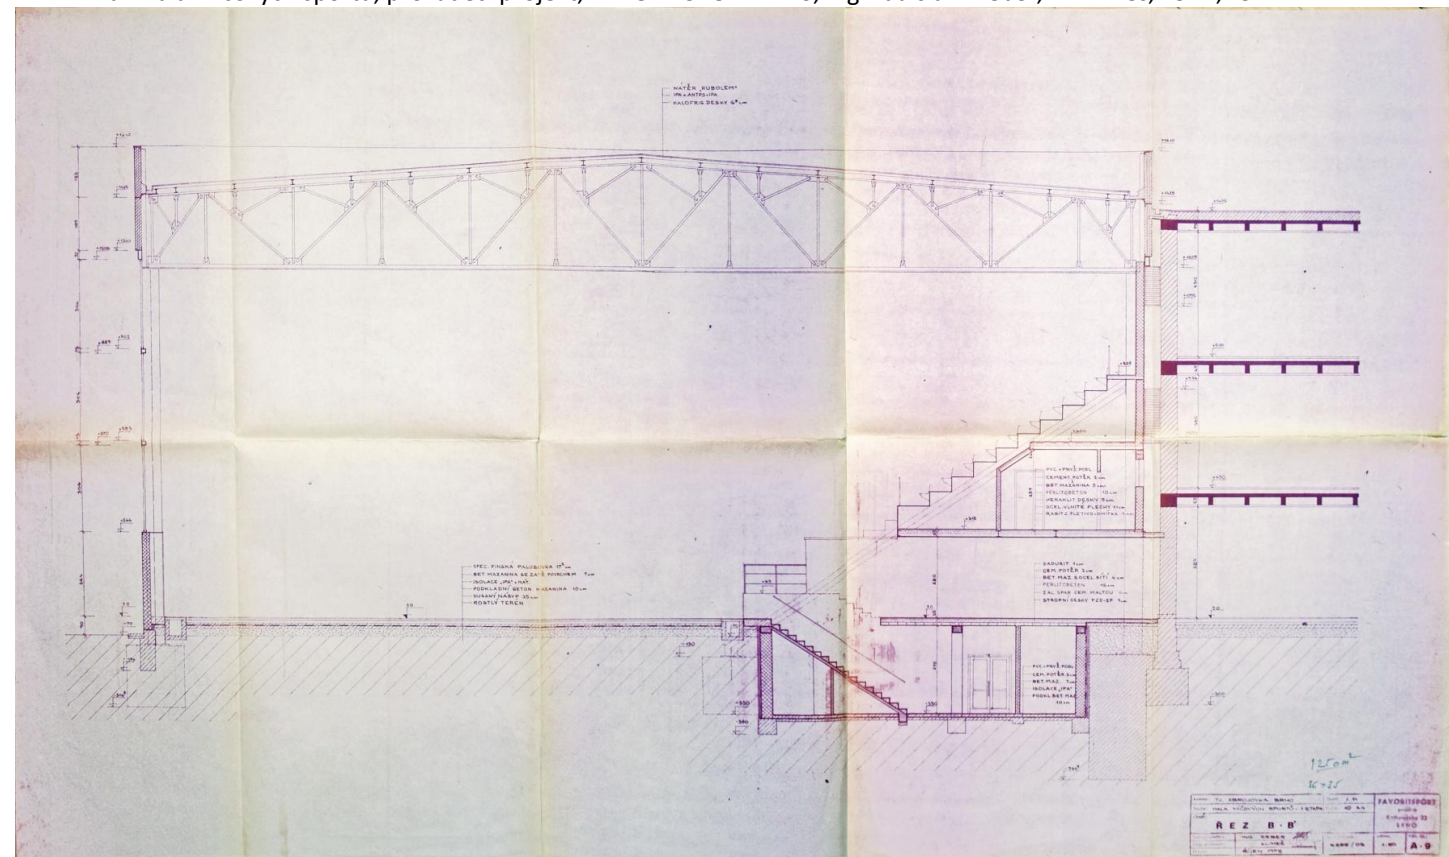
D XI. 27b - Hala míčových sportů, prováděcí projekt, FAVORITSPORT Brno, Ing. Ladislav Weber, V. Klimeš, 1972, řez B-B

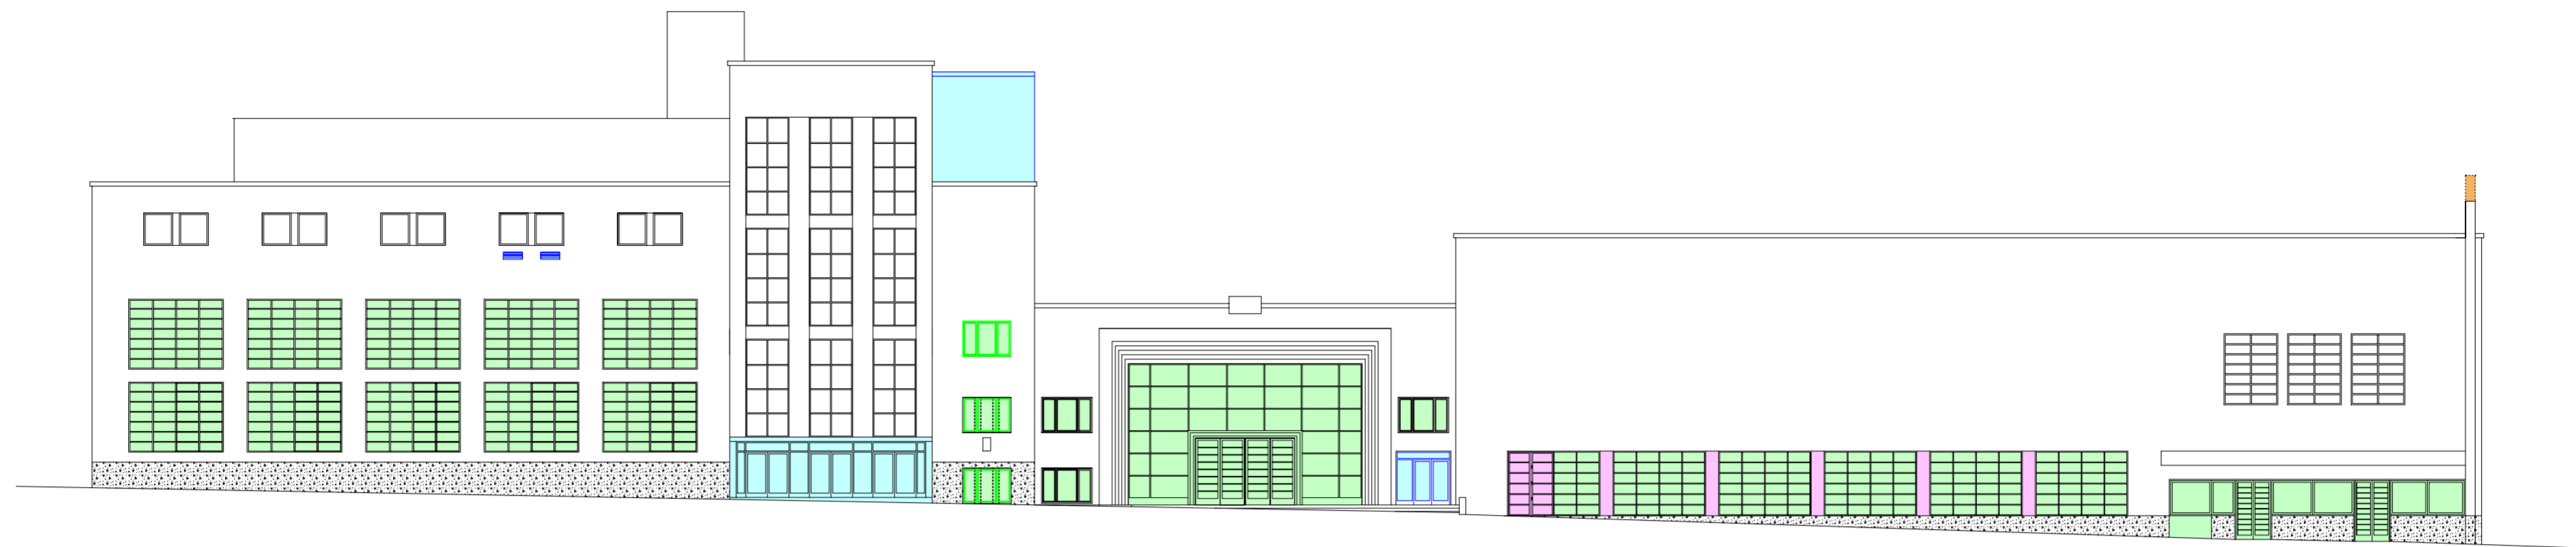
STAVEBNĚ HISTORICKÝ PRŮZKUM		<b>08</b>
STADIONU SOKOLA BRNO I		
pohled západní	STAVEBNÍ VÝVOJ	M 1:250
řez A-A		
datum:		XI. 2011 - I. 2013
investor:		TJ Sokol Brno I, Kounicova 20/22
vypracoval:		Ing. Robert Václavík
spolupráce:		Ing. Alena Všečeková, transat architekti

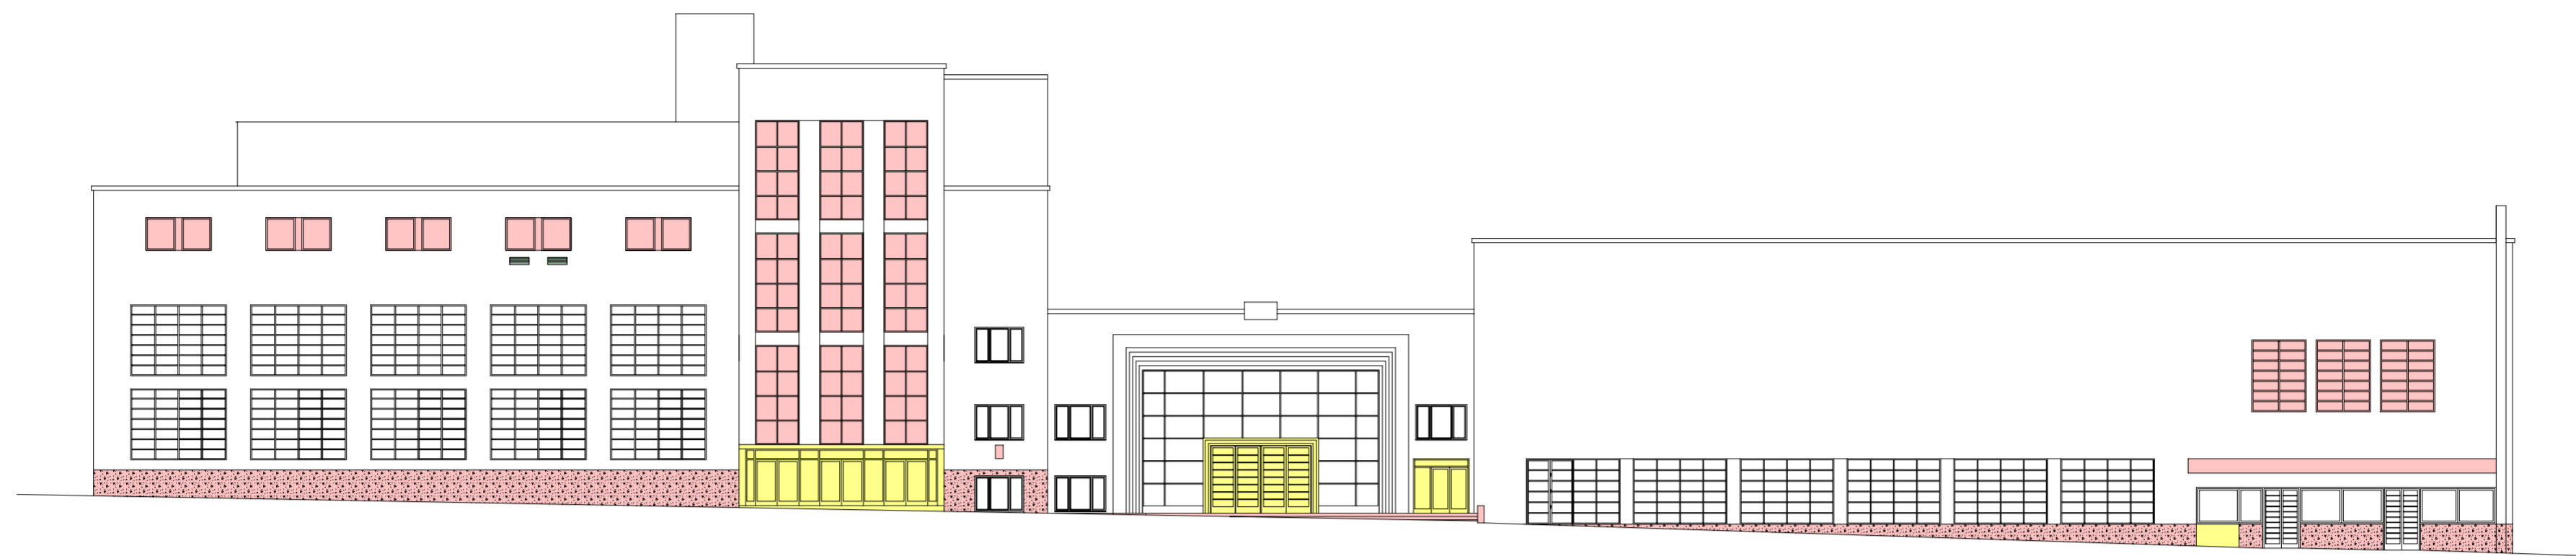
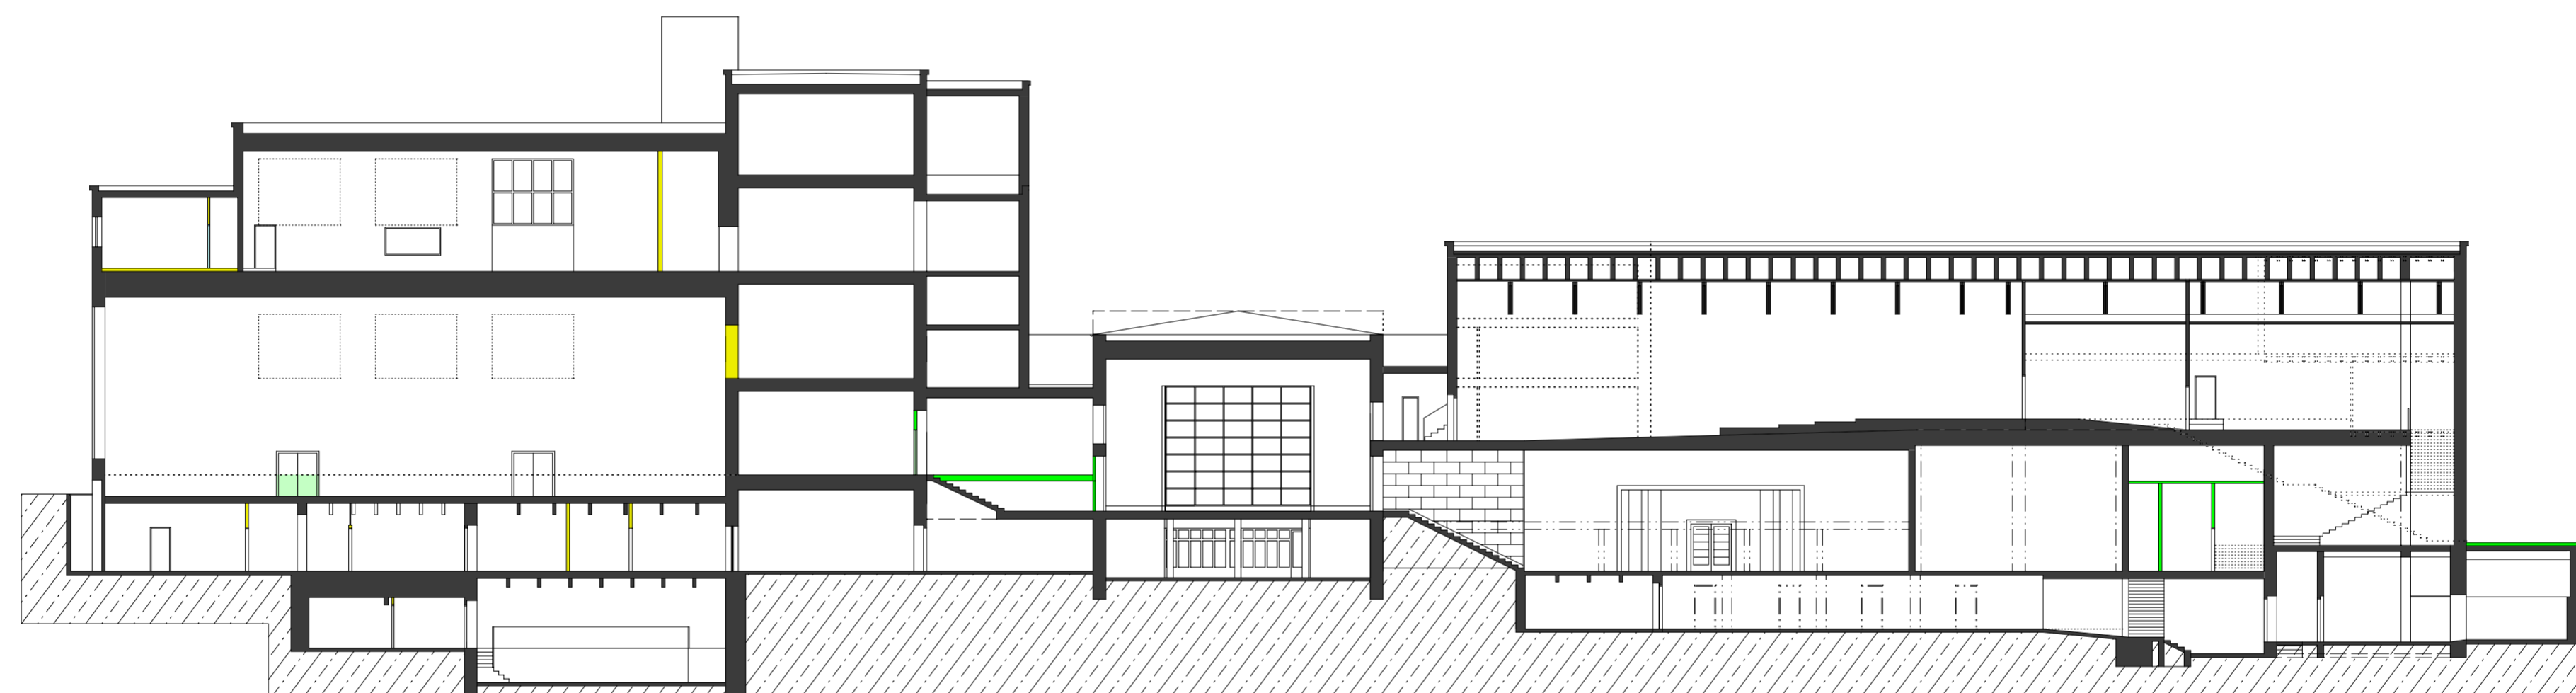
<b>STAVEBNĚ HISTORICKÝ PRŮZKUM</b>		18
<b>STADIONU SOKOLA BRNO I</b>		
pohled západní	HODNOCENÍ OBJEKTU	M 1:250
řez A-A		
datum:	XI. 2011 - I. 2013	
investor:	TJ Sokol Brno I, Kounicova 20/22	
vypracoval:	Ing. Robert Václavík	
spolupráce:	Ing. Alena Vsetečková, transat architekti
