Stratigrafický průzkum

Dům Solniční 12

Brno

Duben 2018

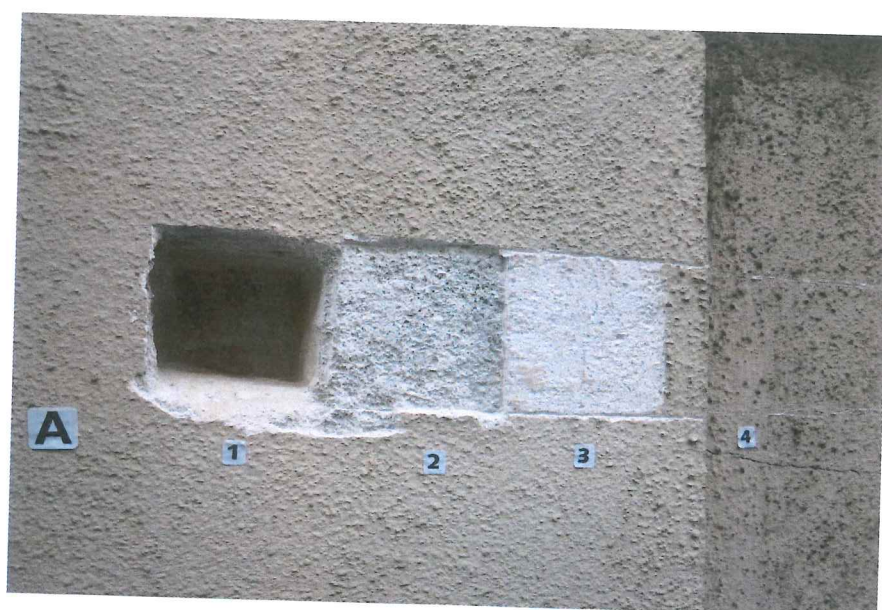
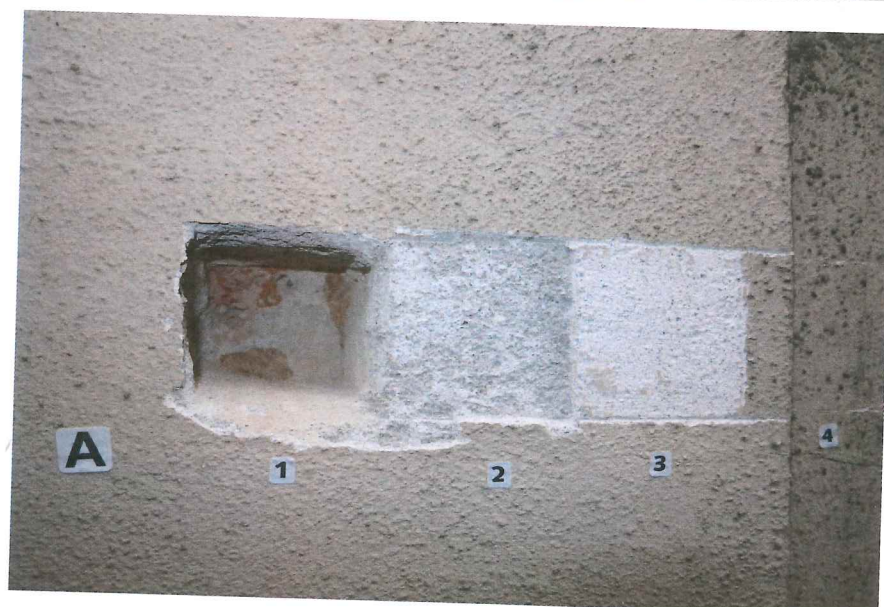
- 1- zdivo
- 2- vápenocementová omítka
- 3 – jemný vápenný štuk
- 4 – nátěr

Sonda A (pohledově vlevo od vstupu pod římsou)

- 1- zdivo
- 2- vápenocementová omítka
- 3 – jemný vápenný štuk
- 4 – nátěr

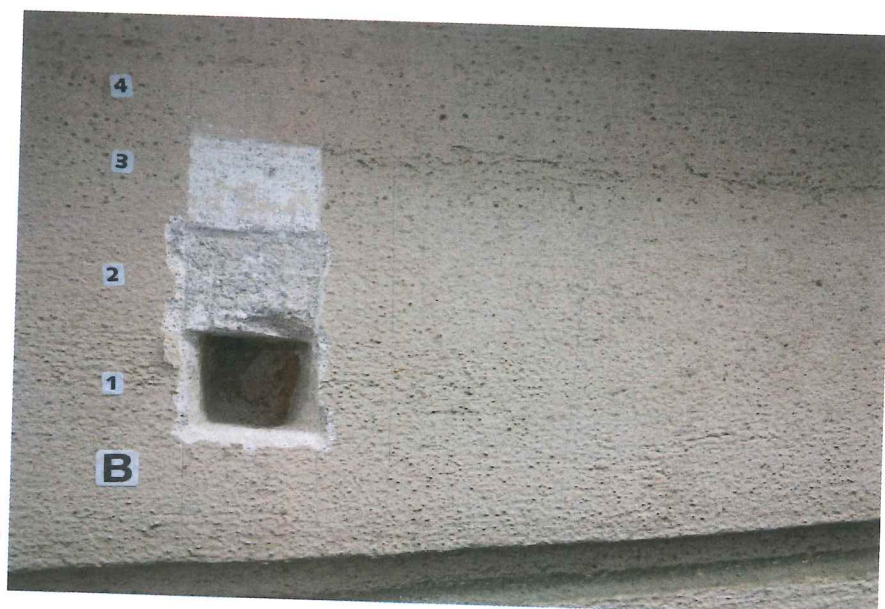
- 1- zdivo
- 2- vápenocementová omítka
- 3 – jemný vápenný štuk
- 4 – nátěr

Sonda B (pohledově vlevo od vstupu pod římsou)

- 1- zdivo
- 2- vápenocementová omítka
- 3 – jemný vápenný štuk
- 4 – nátěr

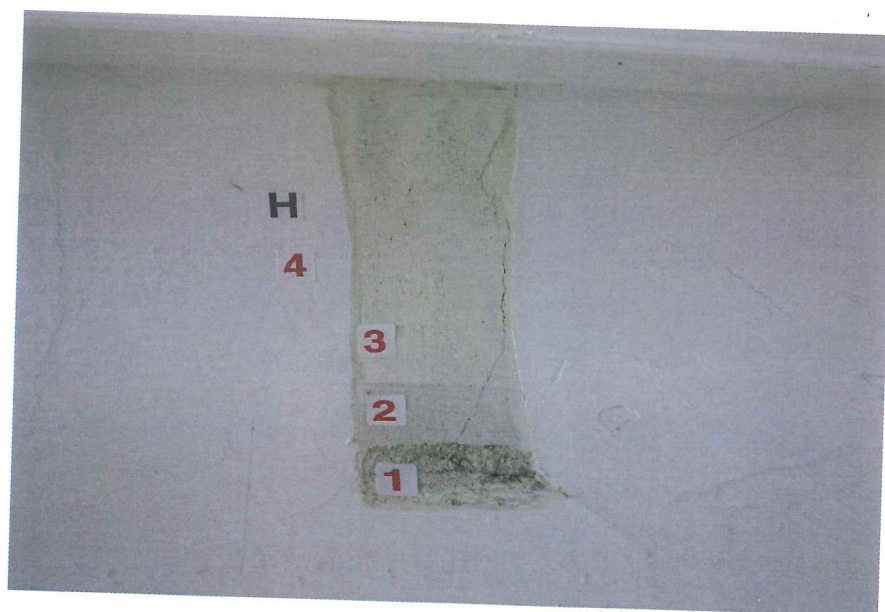
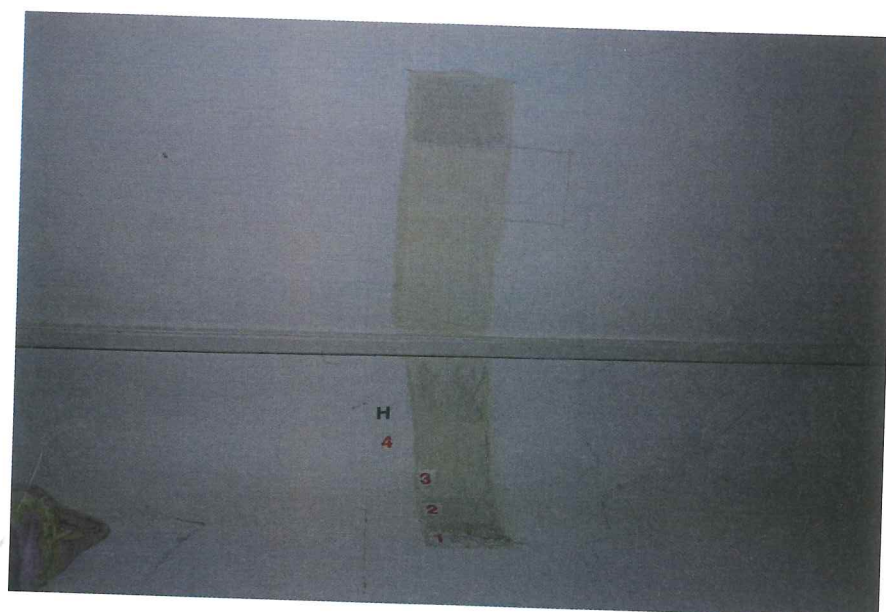
- 1 – zdivo
- 2 – vápenocementová omítka
- 3 – jemná vápenná gletovaná vrstva
- 4 – zaklížené hlinkové vrstvy

Sonda H (Copycentrum)

1 – zdivo

2 – vápenocementová omítka

3 – jemná vápenná gletovaná vrstva

4 – zaklížené hlínkové vrstvy
