| INVESTOR<br>WALDORFSKÁ ŠKOLA BRNO<br>PLOVDIVSKÁ 2572/8, 616 00 BRNO | | ±0,000= | |
| NÁZEV ZAKÁZKY<br><br>VÝMĚNA PODLAHOVÝCH KRYTIN | | SOUŘADNÝ SYSTÉM | JTSK |
| ČÁST - PROFESE<br>D.1.1 ARCHITEKTONICKO STAVEBNÍ ŘEŠENÍ | | | |
| DOKUMENT / VÝKRES<br>PAVILON A - PŮDORYS 1.NP | | ČÍSLO VÝKRESU / REVIZE<br><br>D.1.1.b 01 | |

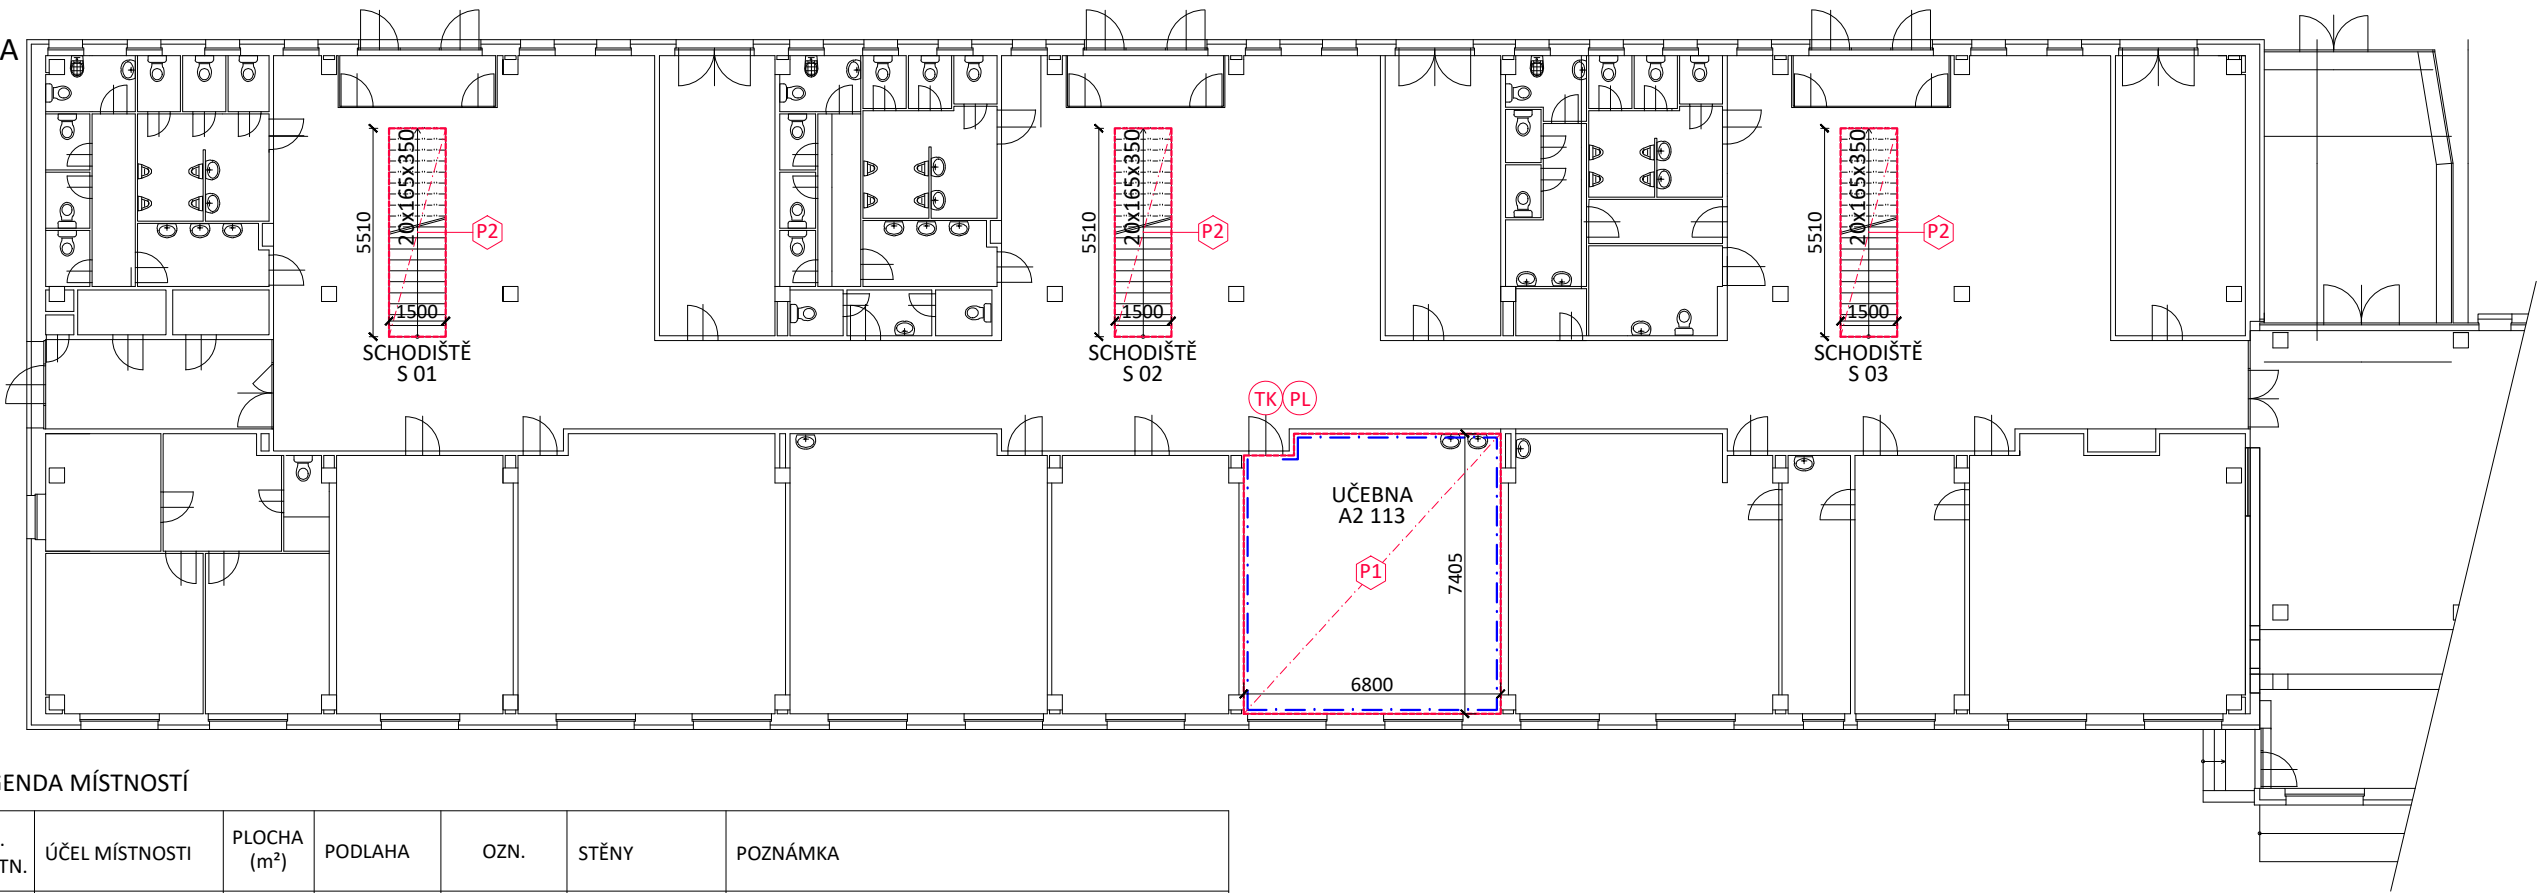
PAVILON A

\* SCHODIŠTĚ TVOŘENO OCELOVÝMI STUPNICEMI (BEZ PODSTUPNICE), TL. STUPNICE 50 mm  
\*\* NA STĚNÁCH STÁVAJÍCÍ DŘEVĚNÝ SOKLÍK, PO ODSTRANĚNÍ STÁVAJÍCÍHO SOKLÍKU VYROVNAT NEROVNOSTI PO KOTVÍCÍCH PRVCÍCH

ODSTRANĚNÍ PODLAHOVÉ KRYTINY  
P1 ODSTRANĚNÍ KRYTINY PVC VČETNĚ PVC SOKLÍKŮ, OČIŠTĚNÍ A VYROVNÁNÍ STÁVAJÍCÍHO POVRCHU\*  
P2 ODSTRANĚNÍ KRYTINY PVC ZE SCHODIŠŤOVÝCH STUPŇŮ, OČIŠTĚNÍ A VYROVNÁNÍ STÁVAJÍCÍHO POVRCHU
- PL

PO PROVEDNÍ NOVÉ NÁŠLAPNÉ VRSTVY DOPLNIT DO DVEŘÍ PŘECHODOVOU HLINÍKOVOU LIŠTU BARVA CHROM
