ZPRÁVA O REVIZI KANALIZACE

Objekt : Lidická 1880/50
602 00 Brno - Černá Pole

Datum: 02. 09. 2021

Inspekční protokol

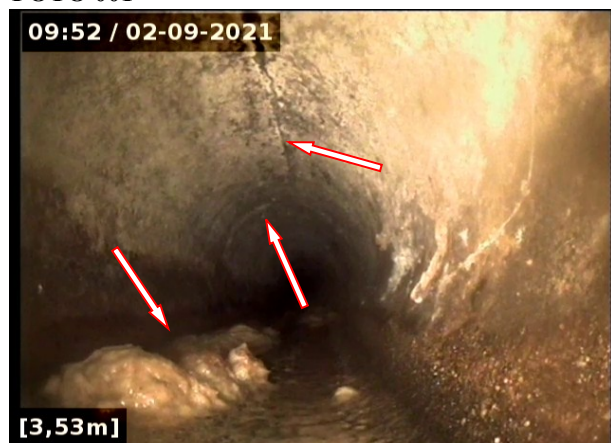
FOTO 001

Foto č.	Staničení (m)	Popis nálezu
	0,0	Začátek úseku, Š4
001	0,0-23,2	Pevná usazenina do cca 1,5 cm a částečně pevné sedimenty do cca 2,0 cm v průtokové části
001	0,0-12,0	Koroze betonové stěny s místy obnaženou zkorodovanou výztuhou
	8,7	Zaústění v horní části
	12,0	Přechod na jiný materiál: PVC
002	12,0-23,2	Deformace potrubí (patrná ve spojích) – stlačeno cca 20% – oválný tvar
003	13,0-13,9	Stálá hladina vody cca 2,0 cm zadržuje pevná usazenina a částečně pevné sedimenty
004	19,0-23,2	Stálá hladina vody cca 2,0 cm (průhyb potrubí a pevná usazenina?)
	22,3-23,2	Objektiv kamery se dostává pod vodní hladinu
	23,2	Přerušení revize úseku, kamera nejde dál tlačít

Doporučujeme odstranit uvedené poruchy.
