Akce: STAVEBNÍ ÚPRAVY OBJEKTU CEJL 61, BRNO - VÝMĚNA ZASTŘEŠENÍ ATRIA II

Část: STAVEBNĚ KONSTRUKČNÍ

# VYJÁDŘENÍ KE STAVU STÁVAJÍCÍCH KOMÍNŮ

Dokument číslo: 2019-014-001

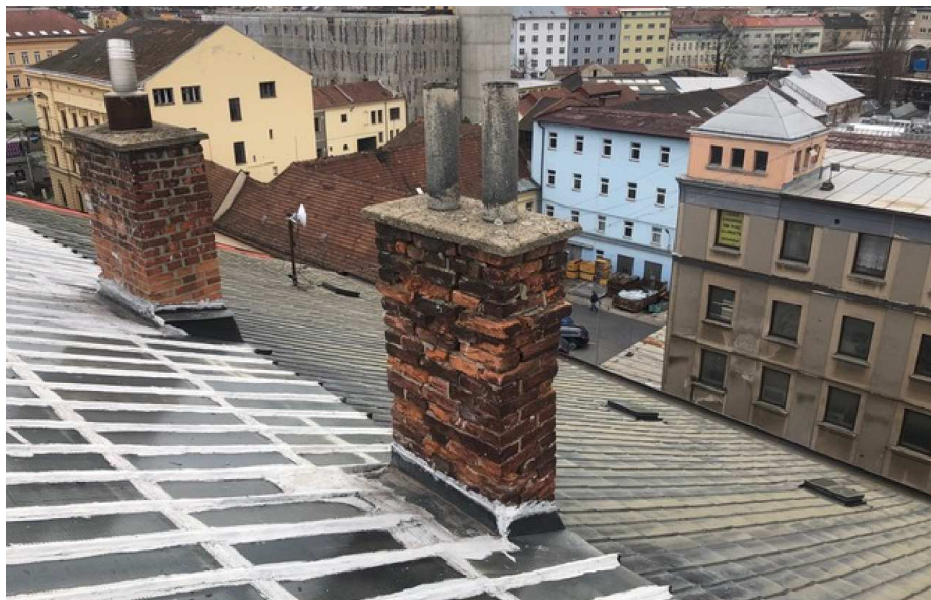
Foto 1

Jedná se o části komínů vystupujících nad rovinu střechy – viz foto.  
Na fotografiích je jasně vidět havarijní stav dvou komínů.

Vyzdívky stěn komínů se drolí, malta vypadává, komínové tělesa jsou částečně prasklá.

Dle poskytnutých fotografií jsou komíny na foto 1 a 2 v havarijním stavu.

Při případné destrukci komíny svou polohou ohrožují veřejně přístupné plochy po stranách budovy.

Doporučuji oba komíny po částech odbourat na výšku cca.200mm nad rovinu střechy.

V případě, že jsou komíny funkční, pak je během navrhovaných stavebních úprav postavit znovu, v případě, že funkční nejsou, pak je během provádění navrhovaných stavebních úprav odbourat až pod střechu a střechu doplnit krytinou.

Při bourání dodržovat požadavky BOZP, hlavně uzavřít volně přístupný prostor (chodník).

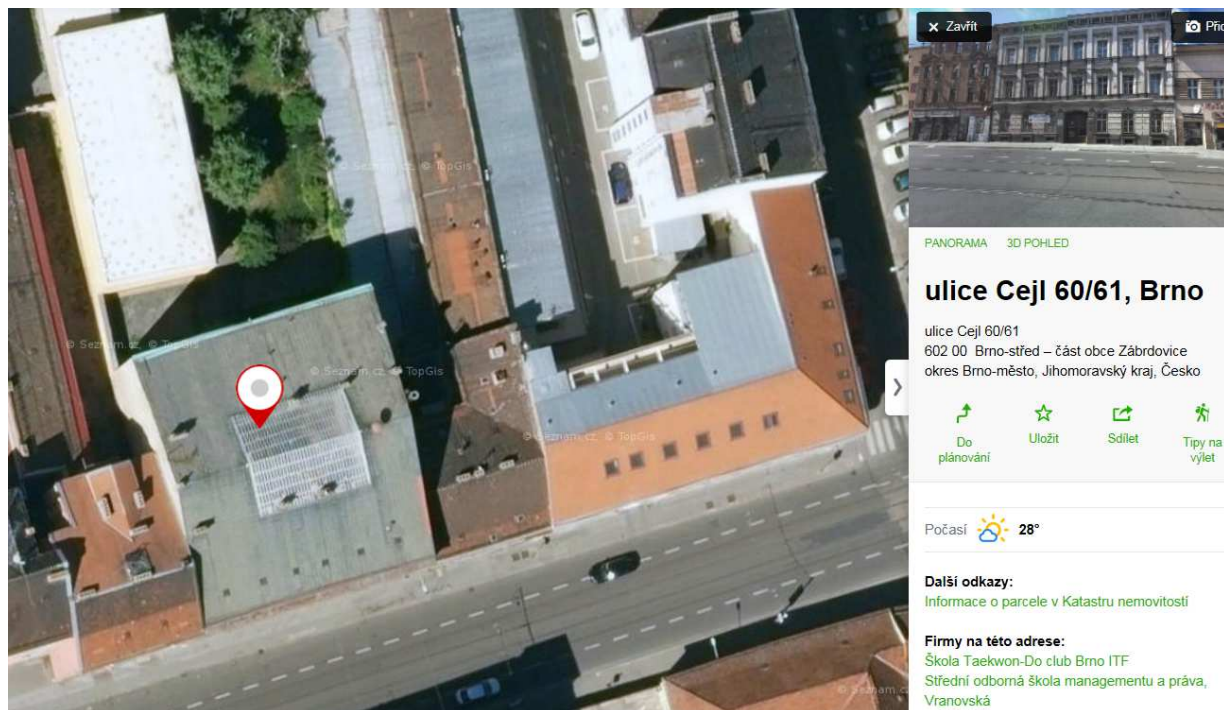
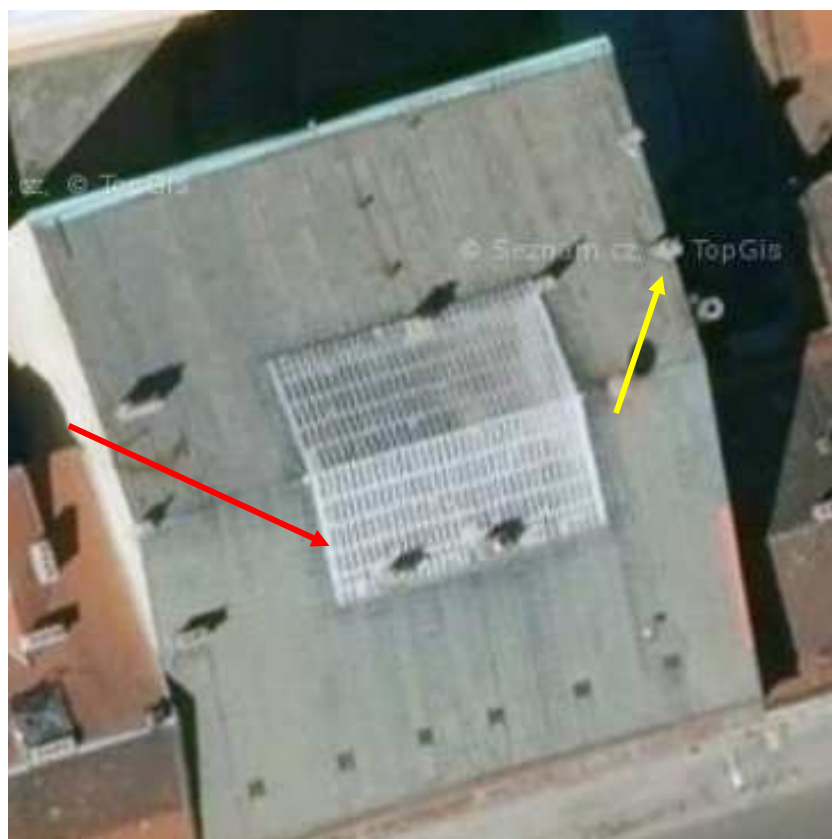
## 4. UMÍSTĚNÍ KOMÍNŮ

Červeně ... foto 1

Žlutě ... foto 2
