Celý název akce Celková rekonstrukce a nástavba uliční části bytového domu Křenová 151/47 v k.ú. Trnitá	Upravit Ing.arch. David Vrtek	Datum 06/2016
	Zkontroloval	Revize 19.10.17

NEPOCHŮZÍ TERASA NAD SOUSEDEM 2. NP
SKLADBA S2

Bytový dům Křenová 47 Křenová 151/47,Brno město,602 00	Detail DETAIL ZÁBRADLÍ	Měřítko kresby 1:10
	Název detailu UKONČENÍ TERASY 2.NP	číslo výkresu DETAILY - 11

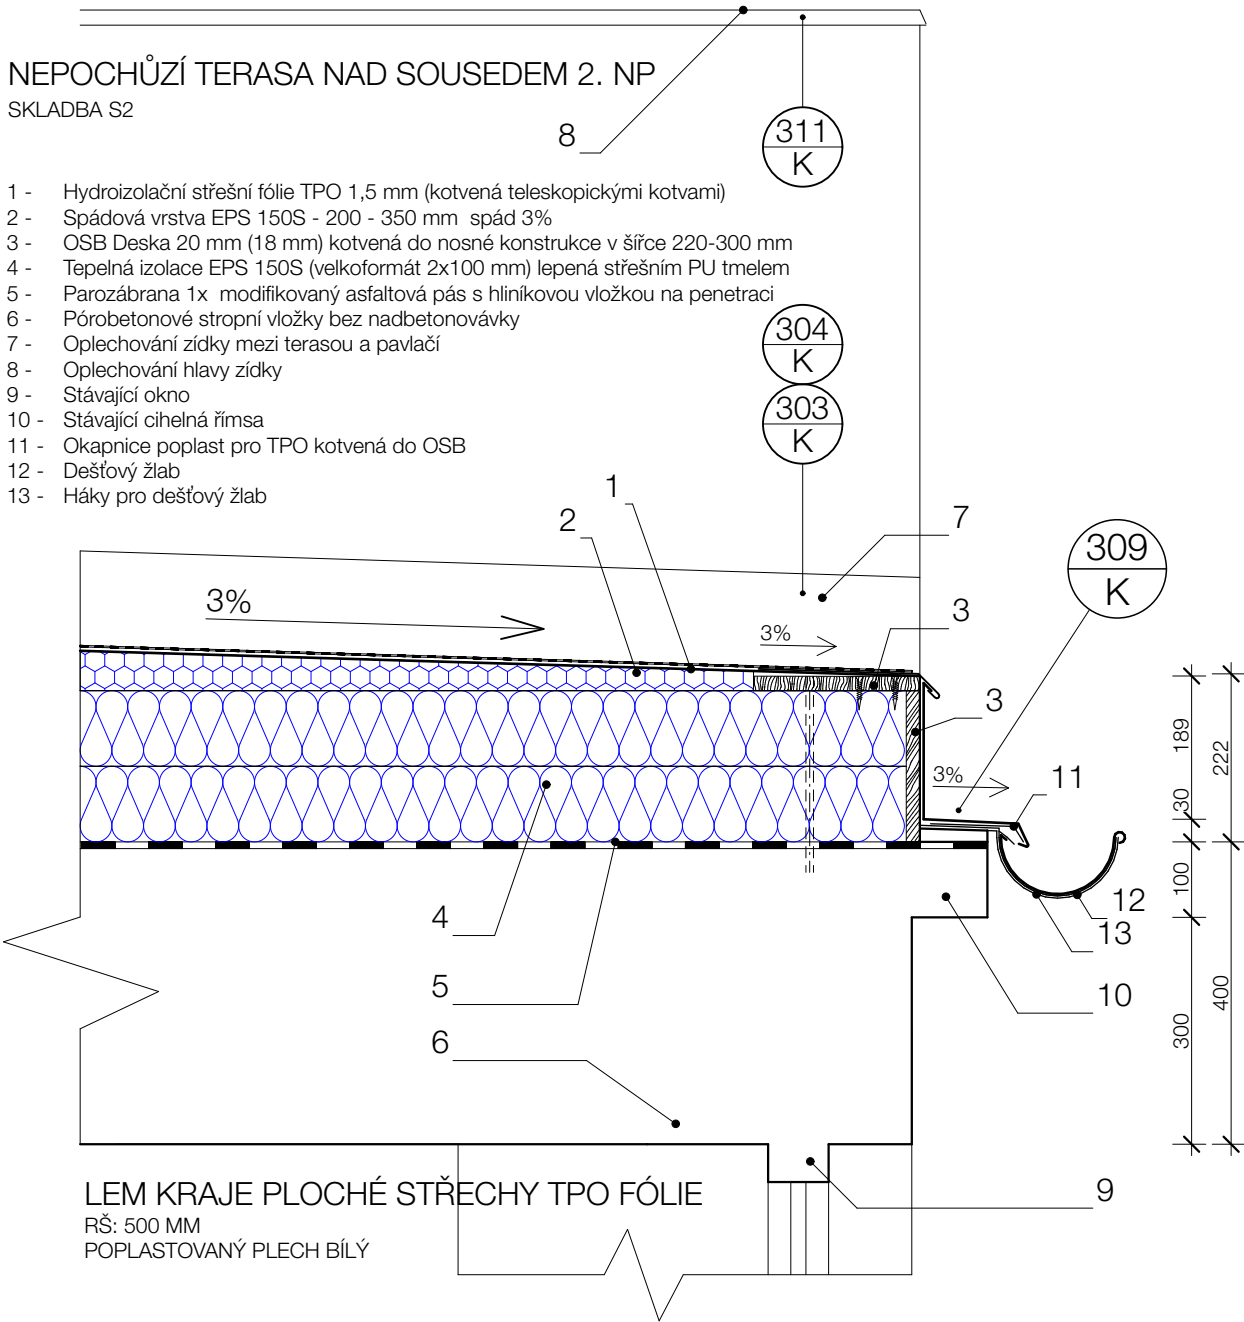
D10

- 1 - Hydroizolační střešní fólie TPO 1,5 mm (kotvená teleskopickými kotvami)
- 2 - Spádová vrstva EPS 150S - 200 - 350 mm spád 3%
- 3 - OSB Deska 20 mm (18 mm) kotvená do nosné konstrukce v šířce 220-300 mm
- 4 - Tepelná izolace EPS 150S (velkoformát 2x100 mm) lepená střešním PU tmelem
- 5 - Parozábrana 1x modifikovaný asfaltový pás s hliníkovou vložkou na penetraci
- 6 - Pórobetonové stropní vložky bez nadbetonovávky
- 7 - Oplechování zídky mezi terasou a pavlačí
- 8 - Oplechování hlavy zídky
- 9 - Stávající okno
- 10 - Stávající cihelná římsa
- 11 - Okapnice poplast pro TPO kotvená do OSB
- 12 - Dešťový žlab
- 13 - Háky pro dešťový žlab
