**Číslo zakázky: 515001**

**NÁZEV: VYHODNOCENÍ RIZIKOVOSTI SKALNÍCH  
STĚN NA ÚZEMÍ MĚSTA BRNA**

**Červen 2015**

# **VÝSKYTY SVAHOVÝCH NESTABILIT CHARAKTERU NEBEZPEČNÉHO SKALNÍHO ŘÍCENÍ V BRNĚ**

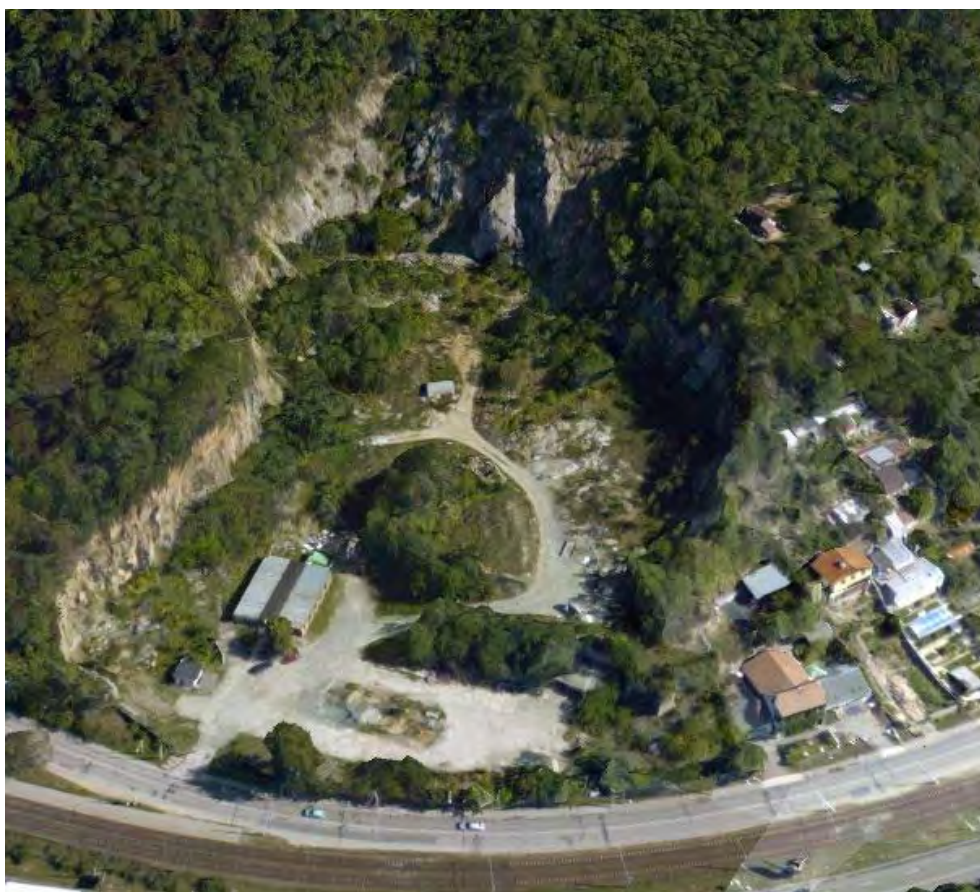
Jedná se o opuštěný lom, který je oplocený, takže zde nemá veřejnost přístup. V lomu se skladuje inertní materiál, většinou stavební odpad. Lomové stěny jsou v dostatečné vzdálenosti od pohybujících se osob (obr. 6), takže nehrozí jejich bezprostřední zranění. Jedná se o aktivní skalní řízení s nízkým potenciálem ohrožení. **Skalní řízení zařazujeme do II. kategorie, okamžitá stabilizační opatření považujeme za zbytečná.**

Obr. 6. Celkový pohled na opuštěný lom v Komíně. Podle [www.seznam.cz/mapy](http://www.seznam.cz/mapy).

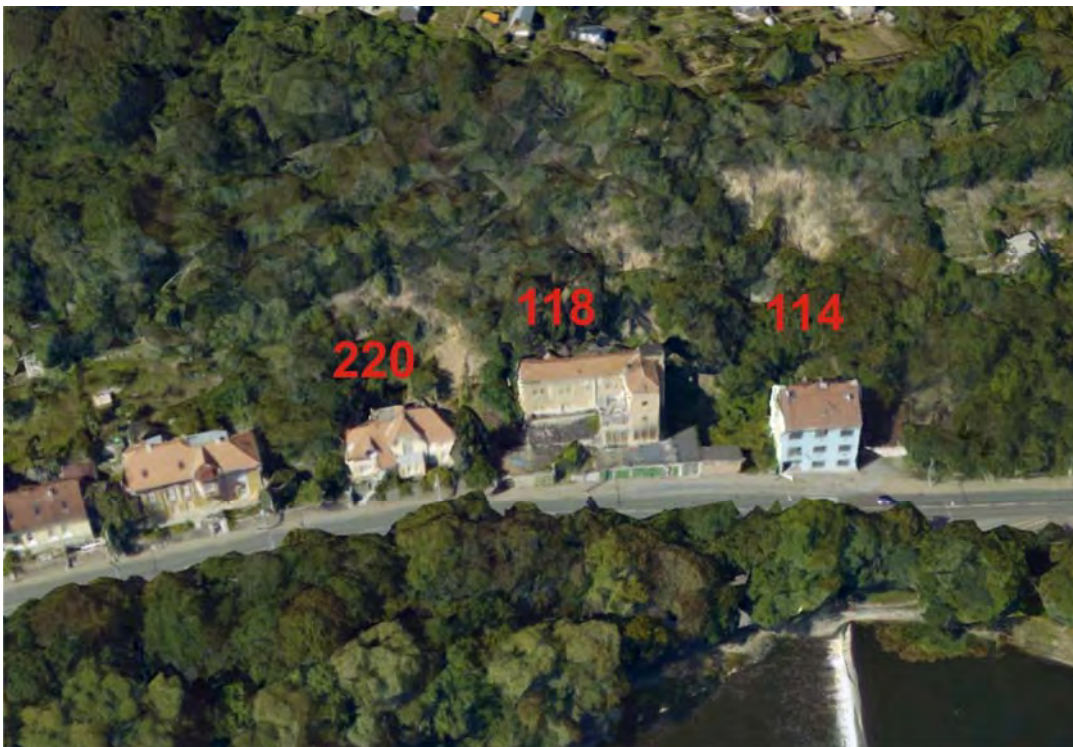
**Ke stavbě stabilizačních opatření nedošlo, navíc zde byl v posledních letech zcela opraven obytný dům a zvětšila se hodnota ohroženého majetku. Palisádová stěna sice zachytává drobné úlomky a kameny, může však dojít i ke zřícení větších bloků, které ji mohou narušit. Dříve posuzovaný dům Veslařská č.p. 220 nebyl doposud zajištěn žádným stabilizačním opatřením. Lokalitu zařazujeme do III. kategorie a situaci lze označit za havarijní. Stabilizace by měla postupovat podle již dříve projektovaných opatření.**

Obr. 8. Lokalizace ohrožených domů na Veslařské ulici č.p. 220, 118 a 114. Podle [www.seznam.cz/mapy](http://www.seznam.cz/mapy).

- odstranění skalní sutě a náletové zeleně, včetně rozebrání a snesení větších skalních bloků;
- připevnění jednotlivých skalních bloků ocelovými svorníky;
- pokrytí exponované části stěny ochrannými sítěmi z oceli, připevněnými svorníky;
- vybudování opěrné betonové zdi při patě stěny s nasazenou záporovou zídou pro zachytávání drobných úlomků, které proniknou pletivem.

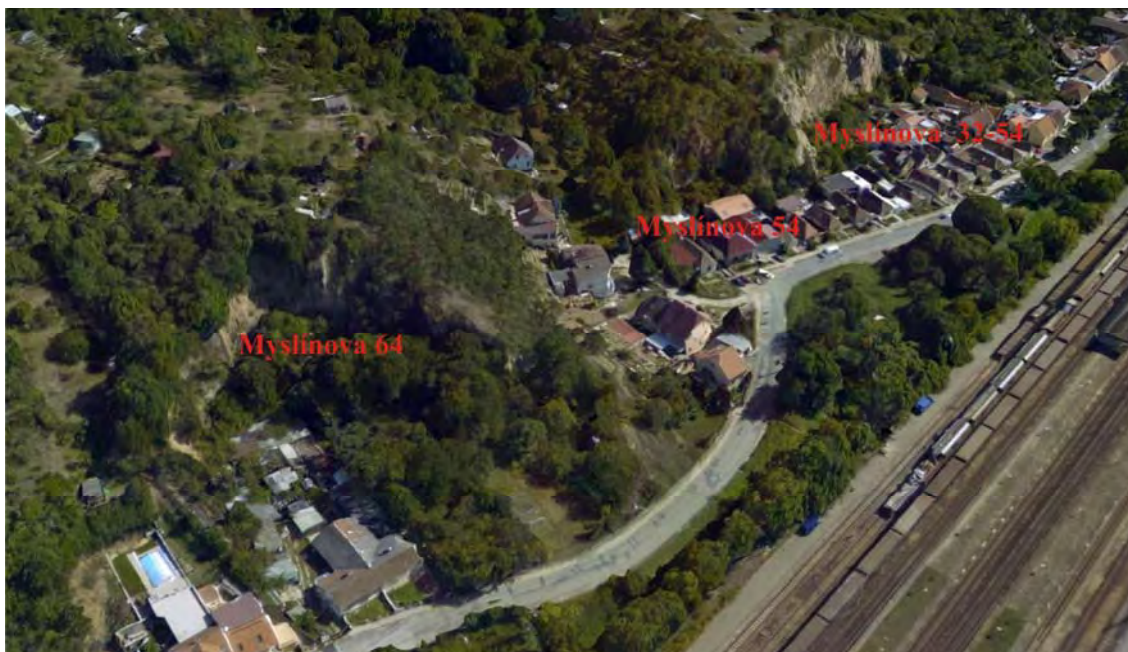
**Svahová nestabilita je zařazená do III. kategorie a doporučením je dokončit stabilizaci pro celou délku bývalé lomové stěny.**

Obr. 9. Lokalizace skalních řícení podél ulice Myslínova v Registru svahových nestabilit ČGS.

Obr. 10. Letecký pohled na lokality skalního říční v ulici Myslínova. Podle [www.seznam.cz/mapy](http://www.seznam.cz/mapy).

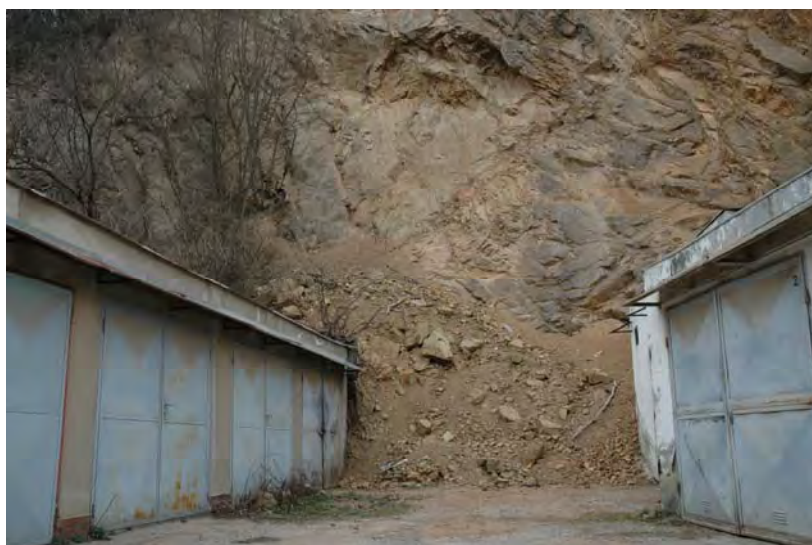
**Lokalita č. 26 v ulici Myslínova (v Registru ČGS 8/24-34-19).** Prakticky až k patě svahu jsou postaveny garáže. Přestože napadaný materiál byl již postupně odvážen, jeho výše dosahuje téměř stěny prvních garáží u svahu (obr. 13).

**Ohroženy jsou garáže a osoby při pohybu u paty svahu a vjezdu do prvních garáží. Skalní řízení zařazujeme do III. kategorie a situaci považujeme za havarijní.**

Obr. 13. Pohled na lomovou stěnu za garážemi v Myslínově ulici s čerstvě spadlými kameny. Foto O. Krejčí 2011.

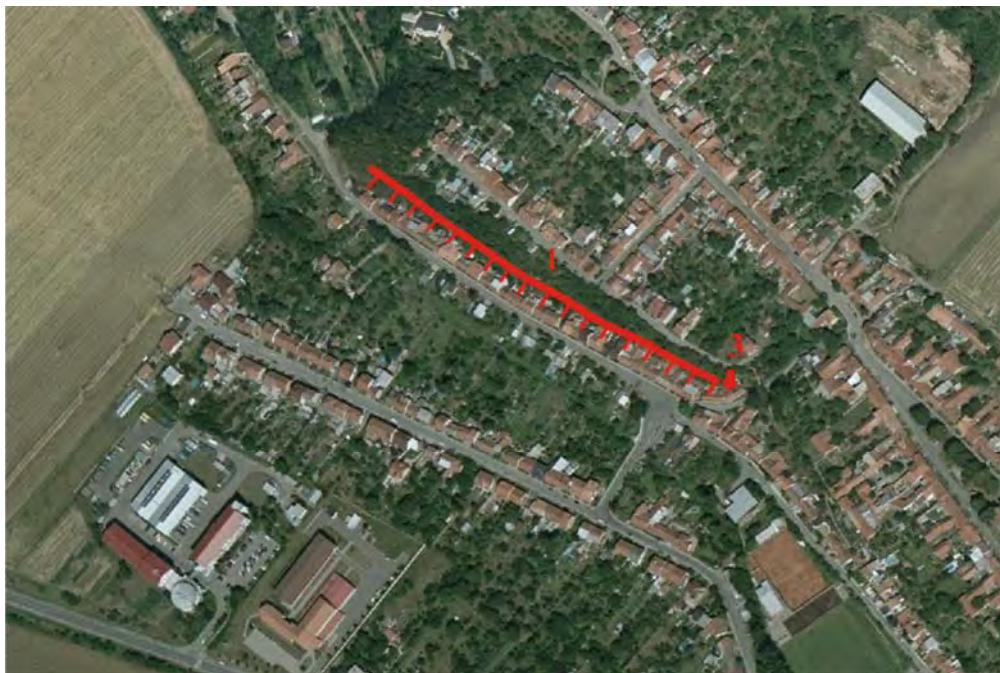
Číslo lokality je 36 (podle Registru ČGS 3/24-34-03, obr 15). Svahová nestabilita je založena ve stěně biotitických granodioritů, zcela zvětralých a rozpukaných.

**Hrozí pády kamenů a větších bloků. Sesuvné území zařazujeme do III. kategorie. V termínu terénního šetření byla prováděna stabilizace na náklady majitele, je předpoklad že po stabilizaci nebezpečnost jevu pomine (obr. 16).**

Obr. 15. Lokalizace části ulice Práčata a U Smyčky, postižené skalním řícením, dok. bod 24-34-03/1 a 3 . Podklad podle [www.seznam.cz/mapy](http://www.seznam.cz/mapy).

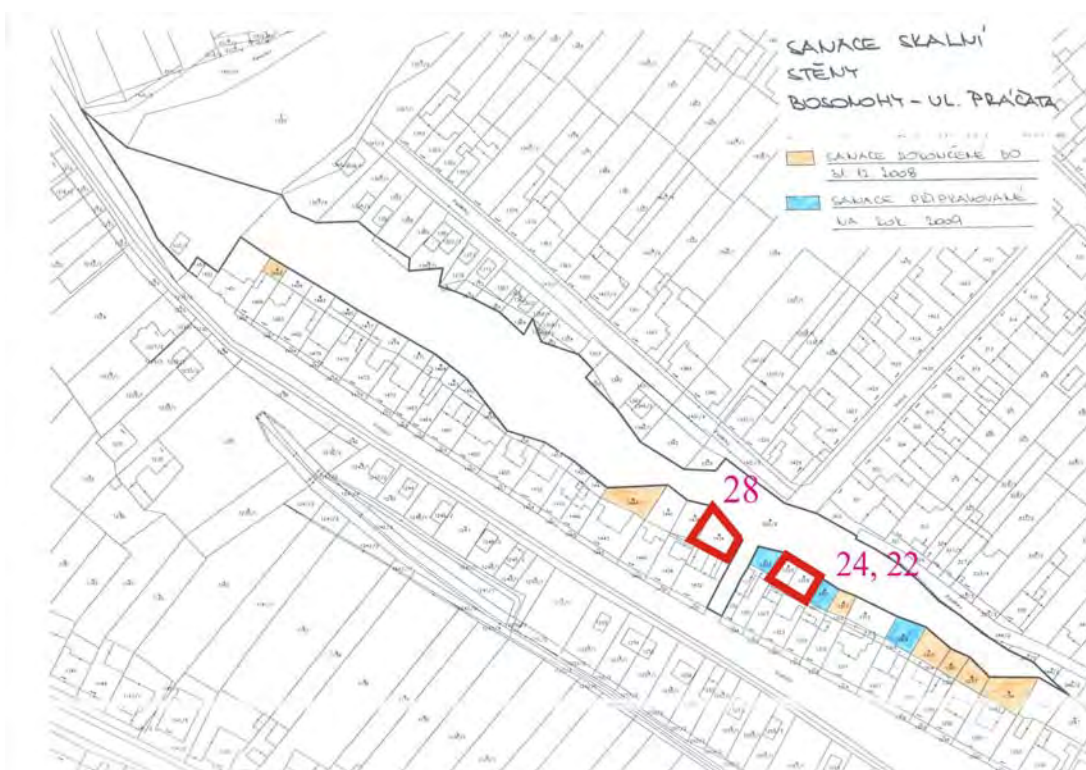
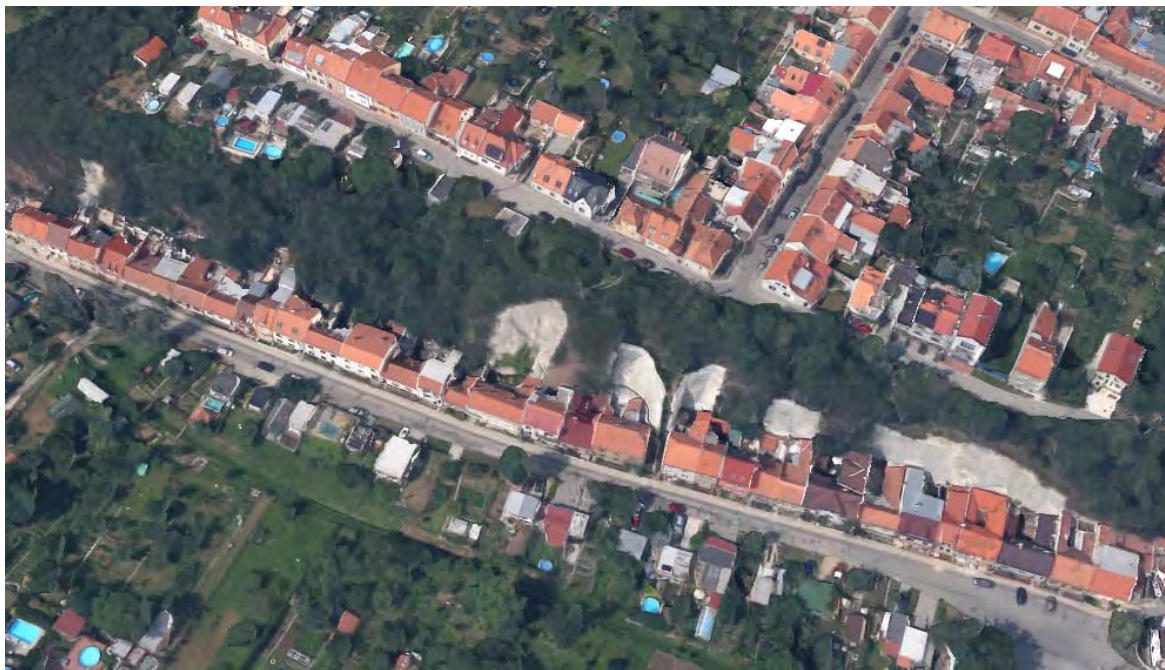
Obr. 17. Lokalizace stabilizovaných objektů (hnědé a modré barvy) a domů č.p. 22, 24 a 28 z posledních etap stabilizace.

Lokalita je zařazená do III. kategorie. Terénními rekognoskacemi bylo zjištěno, že situace za domy v ulici Práčata je havarijní a může vyústit v přímé ohrožení obyvatel a budov. Magistrát města Brna již dříve zahájil první kroky k nápravě a v předešlých etapách zajistil s dotační spoluúčastí státu a OP MŽP celkem 13 lokalit (obr. 17 a 18).

Obr. 18. Lokalizace stabilizovaných objektů v ulici Práčata v leteckém snímku (podle GoogleEarth.com).

dalšímu rozvoji sesuvného území. Česká geologická služba doporučuje pokračovat ve stabilizačních opatřeních za jednotlivými domy, což je v souladu s plány Magistrátu města Brna.

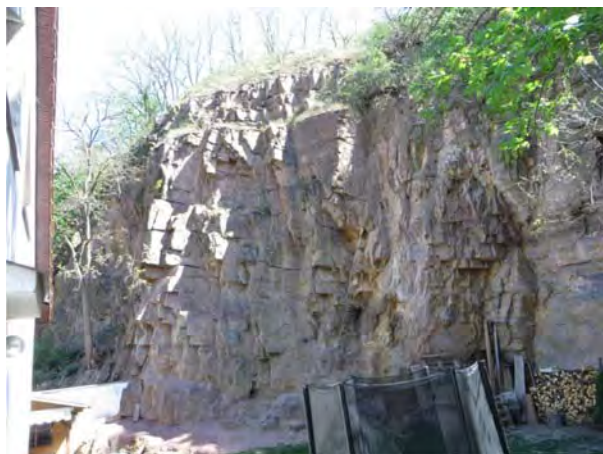
XV	<b>Složení akumulace /litologie/</b>	Svahová nestabilita je založena ve stěnách bývalého lomu, který je tvořen silicifikovanými devonskými pískovci a slepenci (facie old red). Skalní stěna je značně postižená rozevřenými puklinovými systémy. Ve dně lomu se nachází chaotická výstavba rodinných domů bez urbanistického řešení.
XVI	<b>Fáze vývoje - prognóza</b>	Skalní řícení se stále vyvíjí, pády kamenů jsou většinou po zimě.
XVII	<b>Stupeň aktivity</b>	Aktivní
XVIII	<b>Sanační opatření</b>	Nejsou
XIX	<b>Využití území</b>	Rodinné domy se zahradami
XX	<b>Ohrožené objekty</b>	Skalní opad se akumuluje při patě skalní stěny (obr. 2). Mezi samotnou skalní stěnou a rodinnými domy (č. p. 23 až 40) je několikametrová proluka, kde se mohou akumulovat spadané bloky. Většinou volné místo za rodinnými domy je využíváno jako odpočinková zóna, popř. zahrádka, kde se pohybují rodiny s malými dětmi, které mohou být přímo ohroženy (obr. 1).

Obr. 1. Lomová stěna za rodinným domem č. p. 23. Foto H. Gilíková, duben 2015.

XXI	<b>Stupeň nebezpečí:</b>	III (A podle GEOtestu, a. s. 2014)
XXII	<b>Poznámky, doporučení</b>	Odklidit napadaný materiál, vybudovat palisádové stěny proti opadu.
XXIII	<b>Fotodokumentace</b>	Viz níže
XXIV	<b>Rešerše, literatura</b>	GEOtest, a. s. Brno 2014.

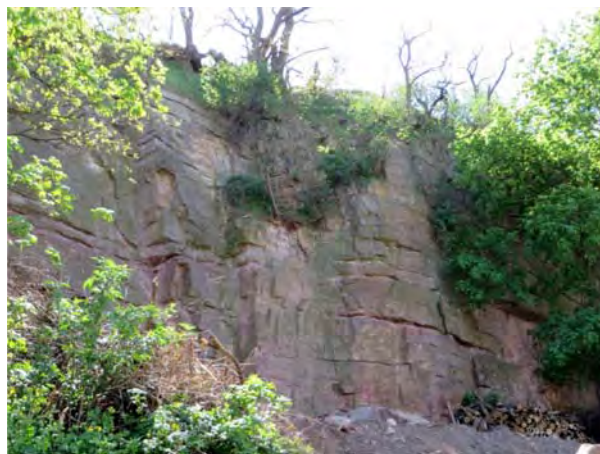
Obr. 2. Lomová stěna za rodinným domem č. p. 26. Foto H. Gilíková, duben 2015.

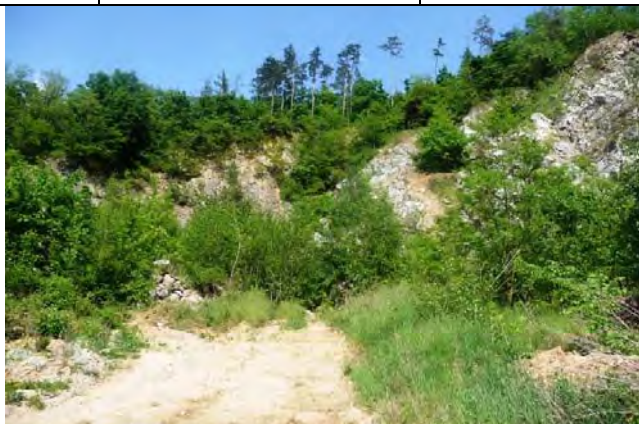
<b>XV</b>	<b>Složení akumulace /litologie/</b>	Amfibolický až biotit-amfibolický diorit až metadiorit.
<b>XVI</b>	<b>Fáze vývoje - prognóza</b>	Dle kinematiky dané svahové deformace lze odhadnout, zda se nachází ve fázi pohybu: - rozvinutá.
<b>XVII</b>	<b>Stupeň aktivity</b>	Podle stupně aktivity lze rozlišit svahové deformace: Aktivní.
<b>XVIII</b>	<b>Sanační opatření</b>	Nejsou.
<b>XIX</b>	<b>Využití území</b>	Bývalý lom.
<b>XX</b>	<b>Ohrožené objekty</b>	Nejsou, lokalita je chráněna před veřejností plotem.
<b>XXI</b>	<b>Stupeň nebezpečí</b>	Nízký stupeň ohrožení, vysoká aktivita jevu (II; A podle zprávy GEOtestu, a. s. 2014).
<b>XXII</b>	<b>Poznámky, doporučení</b>	Bývalý lom, ze kterého odpadávají větší bloky především v severovýchodní části, vzhledem k vysokému stupni rozvětrání o velikosti velikost mají max. 0,5 x 0,5 x 0,5 m. U severní stěny poblíž silnice je ve střední části cca uprostřed stěny uvolněný blok o velikosti cca 1 m x 3 m. Severovýchodní stěna je silně postižena opadem. Vzhledem k tomu, že těsně pod stěnou je uložen inertní odpad reprezentovaný velkými kusy betonových panelů a bloků. Za kterými následuje vzrostlý porost náletových dřevin, lze považovat za vysoce pravděpodobné, případný opad skalních bude zachycen betonovými bloky, což bylo patrné i při terénní obhlídce, což je zdokumentováno i fotografiemi. Vzhledem k tomu, že území není nijak využíváno (pouze pro skladování inertního materiálu), případné další uvolnění skalních bloků neohrožuje žádné osoby a objekty. V případě

Obr. 1: Celkový pohled na severovýchodní stěnu lomu (foto A. Havlín, květen 2015).

změny využití území bude případně nutné zhodnotit rizikovost území vzhledem k plánovanému využití. <b>Doporučení:</b> Doporučujeme provést zhodnocení rizika a především provedení sanačních opatření v případě změny využití území, pravidelný každoroční vizuální monitoring při současném využití není nutný.
<b>XXIII</b>	<b>Fotodokumentace</b>	Příložena.
<b>XXIV</b>	<b>Rešerše, literatura</b>	Závěrečná zpráva o geotechnickém posouzení rizikových skalních stěn na území města Brna, Geotest 2014.

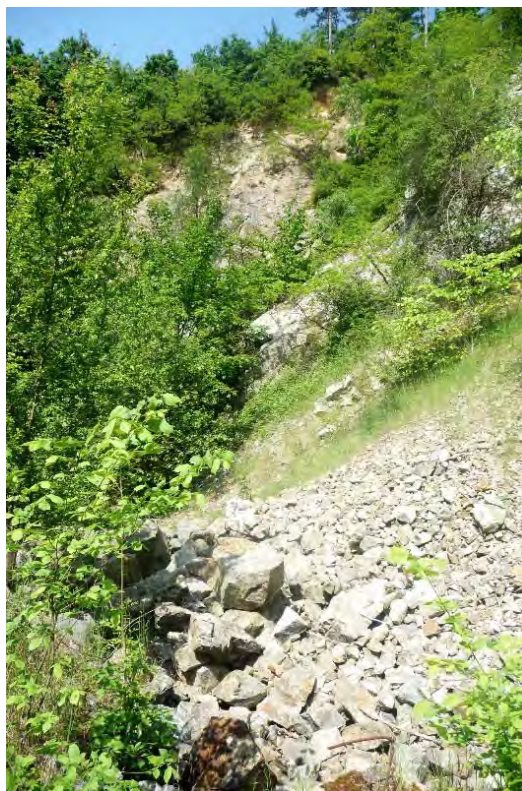
Obr. 8: Střední část severovýchodní stěny lomu – opad horniny (foto A. Havlín, květen 2015).

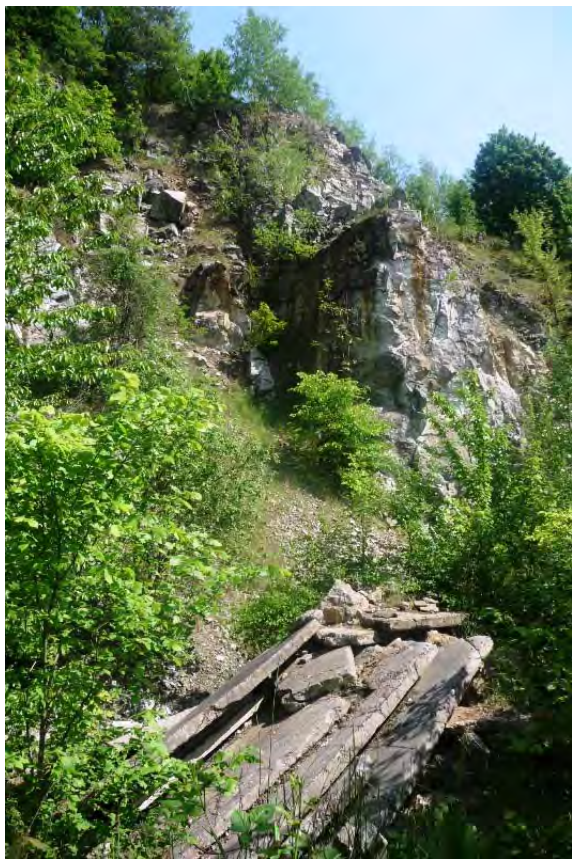
Obr. 13: Severovýchodní okraj – střední část (foto A. Havlín, květen 2015).

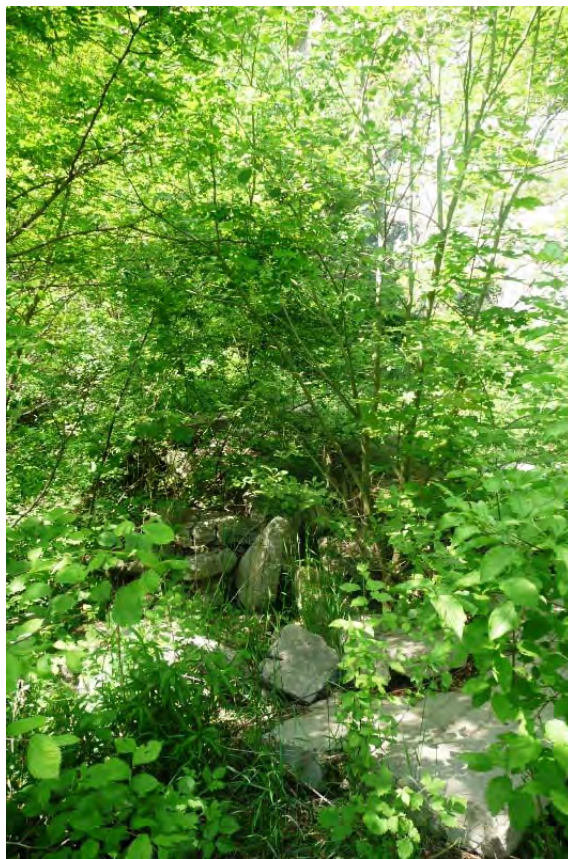
Obr. 14: Severovýchodní okraj lomu – střední část (foto A. Havlín, květen 2015).

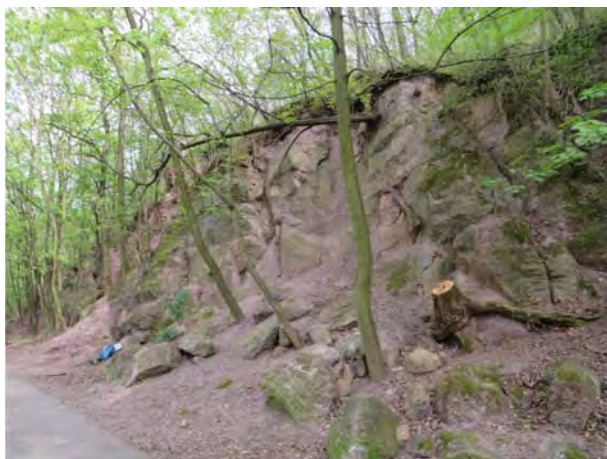
Obr. 1. Skalní stěna siliciklastických sedimentů s blokovými opady, nashromážděnými podél okraje hojně frekventované pěší stezky a cyklostezky. Foto H. Gilíková, duben 2015.

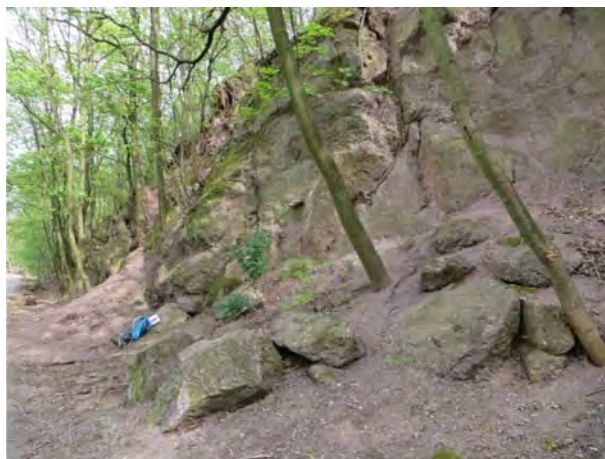
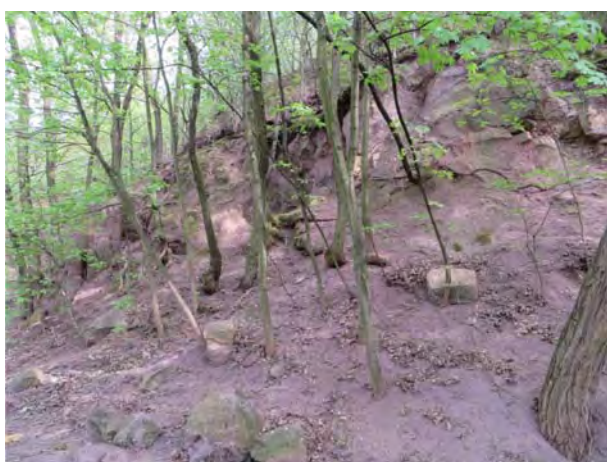
Obr. 2. Blokové opady podél pěší stezky a cyklostezky. Foto H. Gilíková, duben 2015.

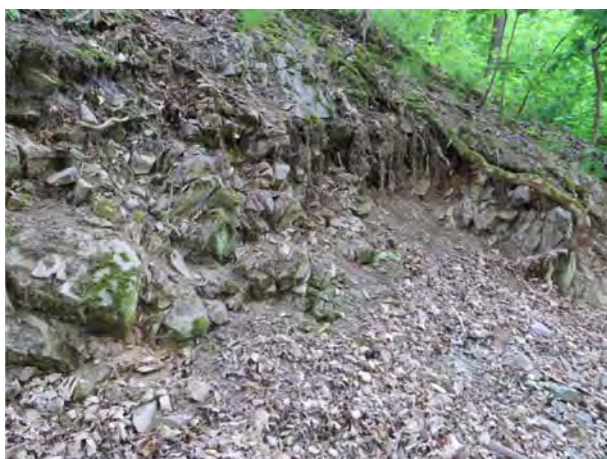
Obr. 2. Silně rozpukáný masiv. Foto H. Gilíková, duben 2015.

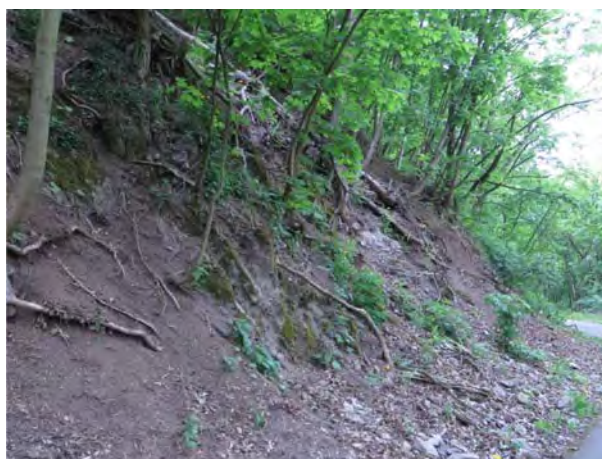
Obr. 3. Opady skalního masivu (až 50 cm velké) se koncentrují při okraji pěší stezky a cyklostezky. Foto H. Gilíková, duben 2015.

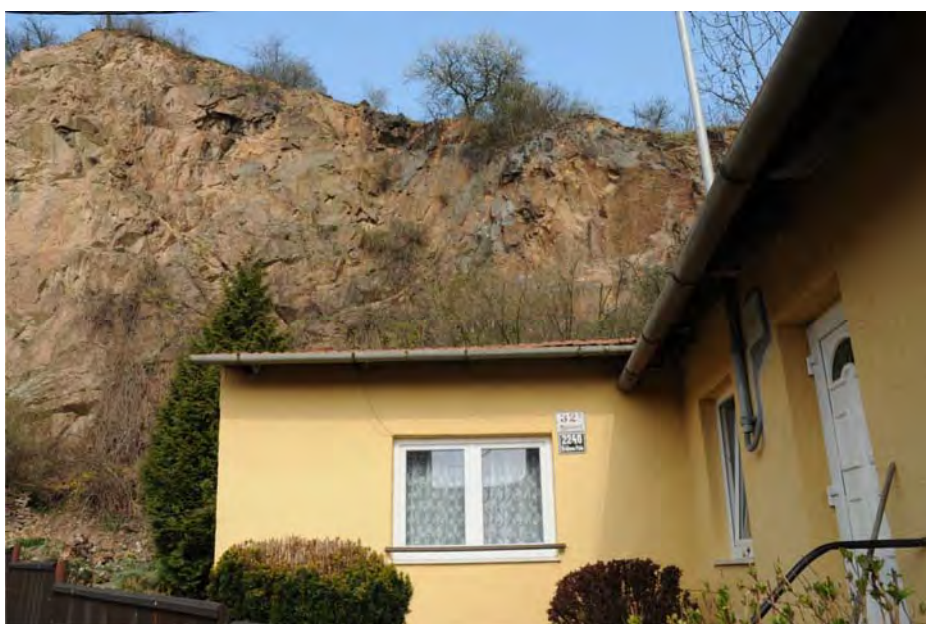
Obr. 4. Pohled na část stěny za domem č.p. Myslínova 32a. Foto O. Krejčí 11. 4. 2015.

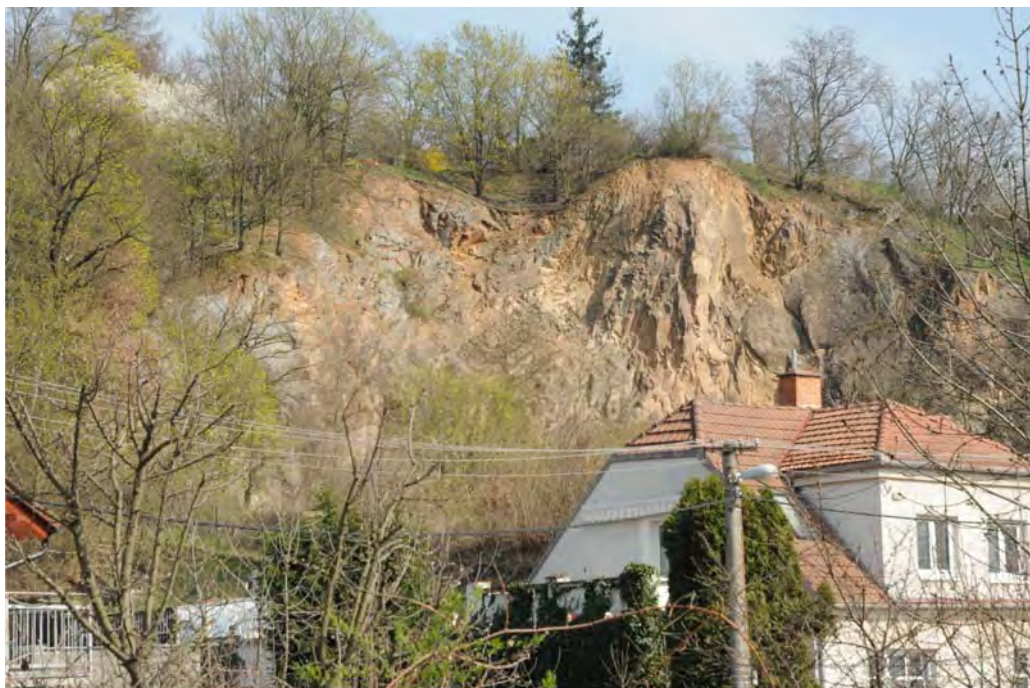
Obr. 1. Celkový pohled na lomovou stěnu za domem v Myslínově ulici č. p. 64. Foto O. Krejčí, duben 2015.

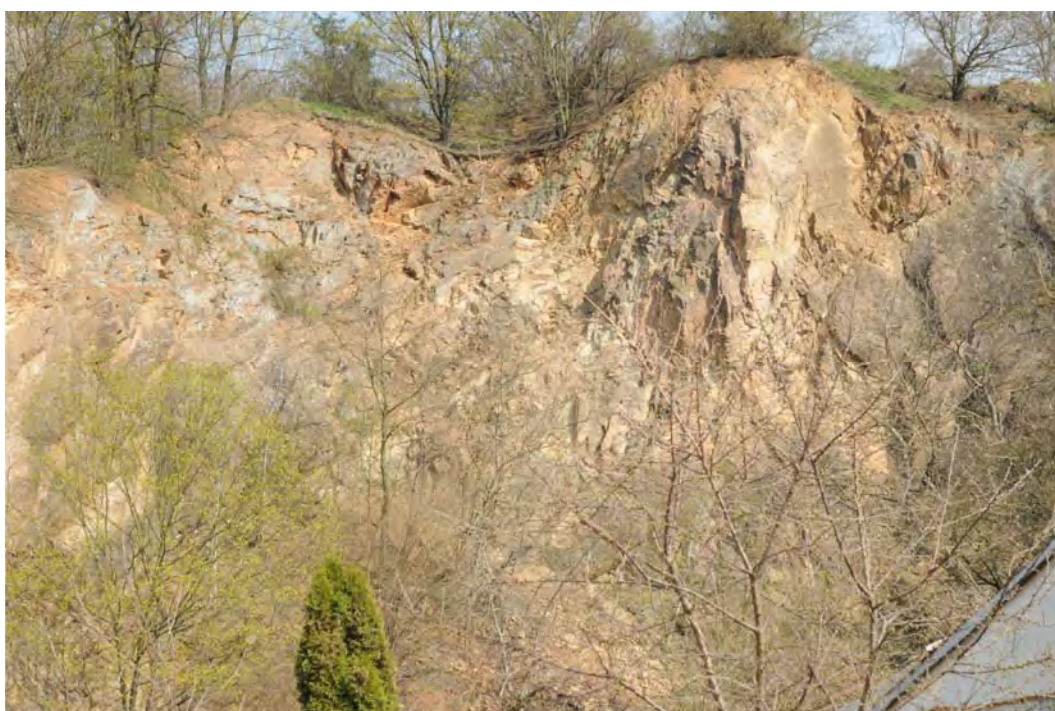
Obr. 2. Detailní pohled na lomovou stěnu za domem v Myslínově ulici č. p. 64. Foto O. Krejčí, duben 2015.

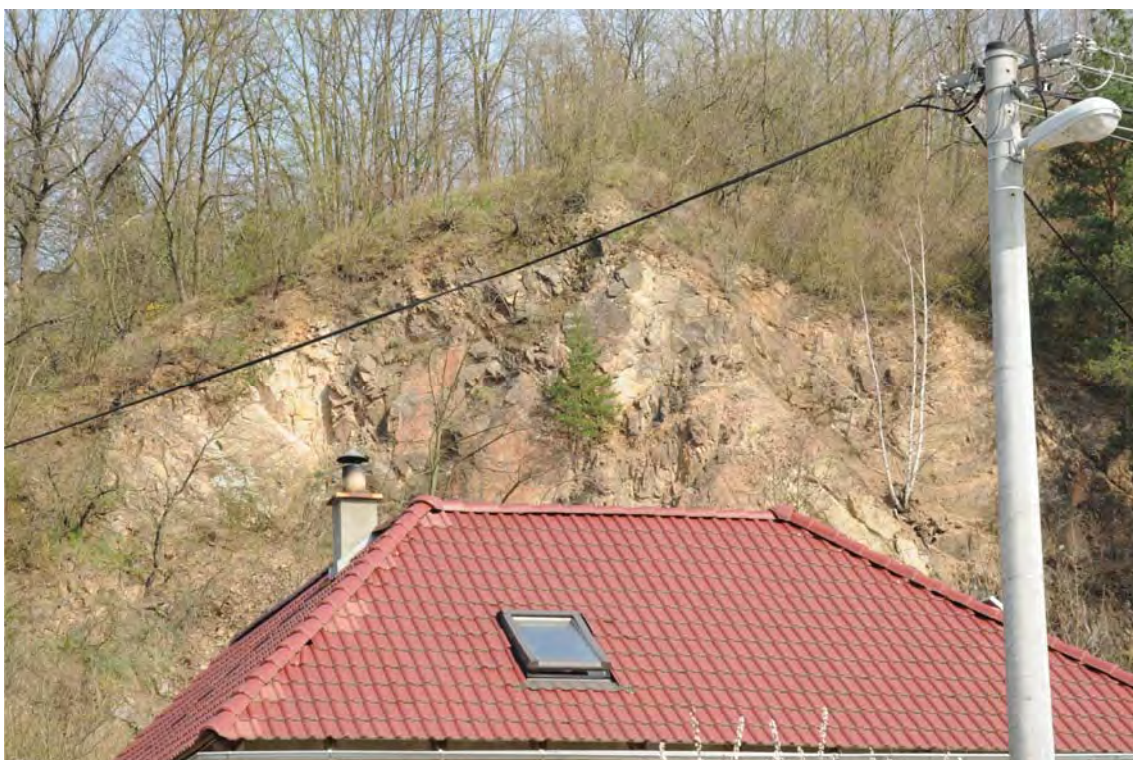
XVII	<b>Stupeň aktivity</b>	Aktivní pády kamenů.
XVIII	<b>Sanační opatření</b>	Nejsou.
XIX	<b>Využití území</b>	Rodinný dům Myslínova 54.
XX	<b>Ohrožené objekty</b>	Rodinný dům Myslínova 54.
XXI	<b>Stupeň nebezpečí:</b>	III
XXII	<b>Poznámky, doporučení</b>	Velmi nebezpečná situace, hrozí zranění osob, především dětí.
XXIII	<b>Fotodokumentace</b>	Viz níže
XXIV	<b>Rešerše, literatura</b>	Není.

Obr. 4. Bližší pohled na horní část stěny za dome v ulici Myslínova č. p. 54 (dům není vidět, je za domem v popředí snímku). Foto O. Krejčí, duben 2015.

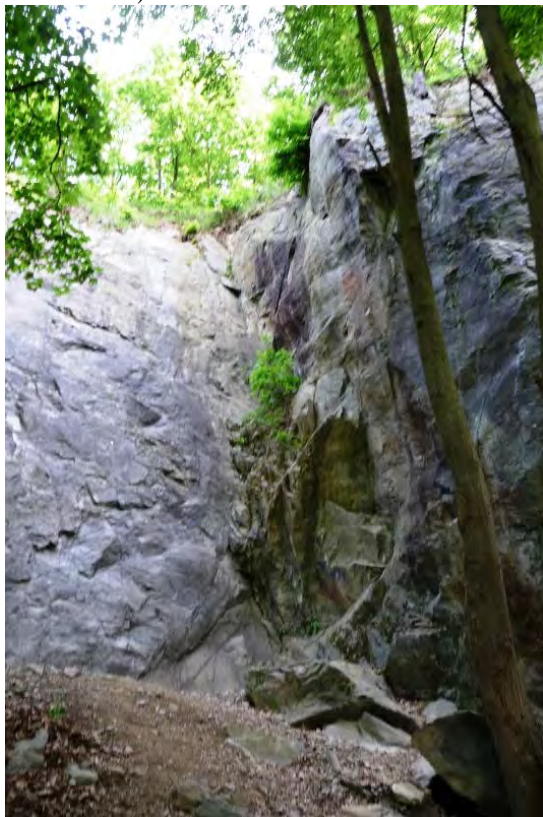
Obr. 3: Tektonické porušení s rozvolněnými bloky v horní část skalní stěny při východním okraji (foto A. Havlín, květen 2015).

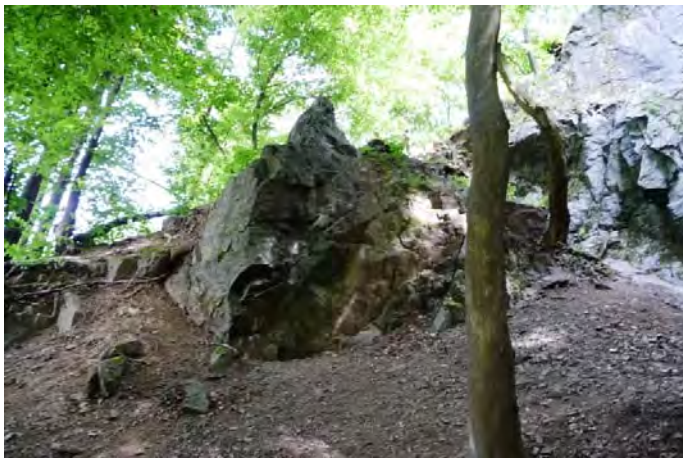
Obr. 4: Východní okraj, při patě skalní stěny (foto A. Havlín, květen 2015).

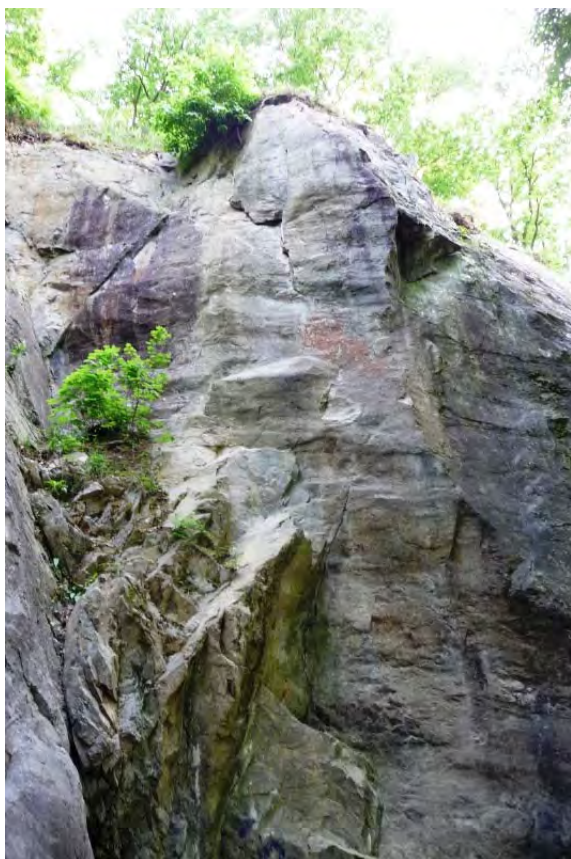
Obr. 5: Východní okraj, horní část (foto A. Havlín, květen 2015).

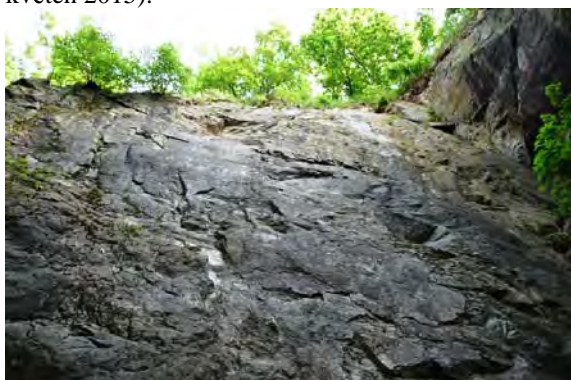
Obr. 7: Skalní stěna, západní část (foto A. Havlín, květen 2015).

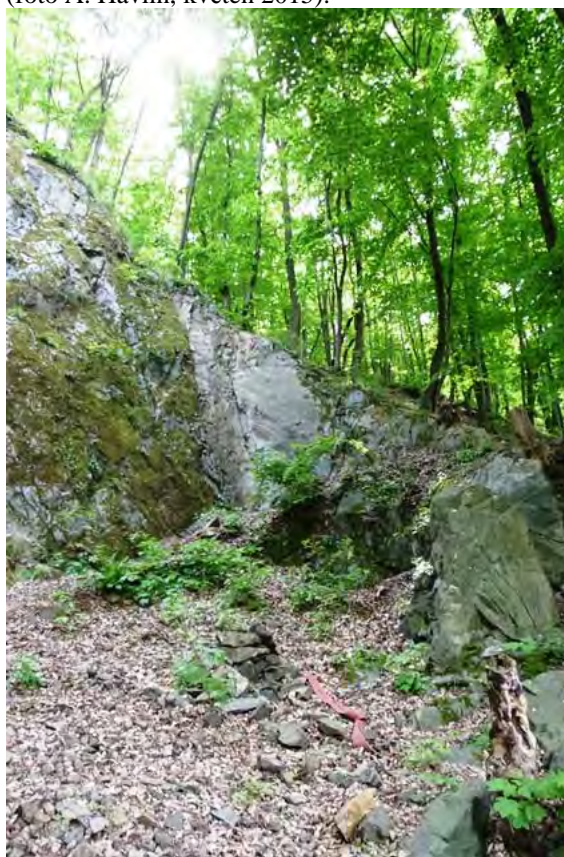
Obr. 8: Západní okraj (foto A. Havlín, květen 2015).

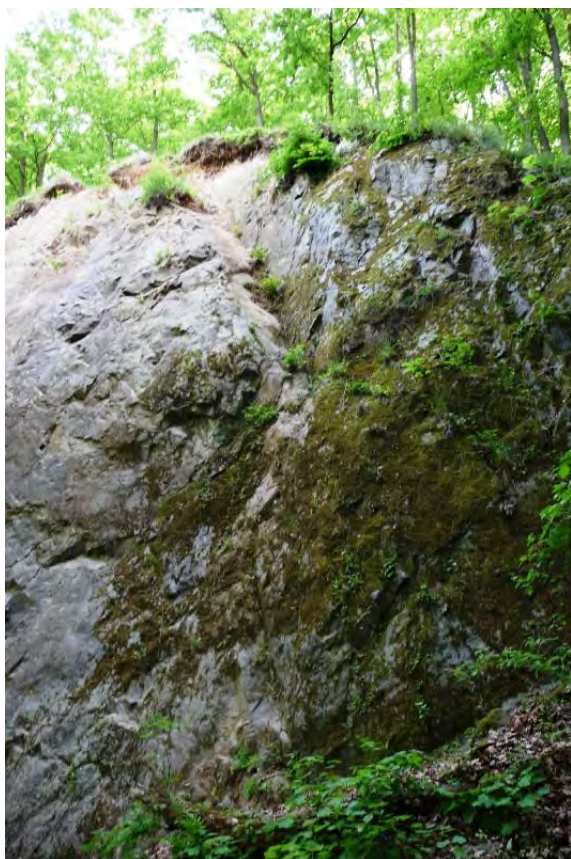
Obr. 9: Západní okraj, horní část (foto A. Havlín, květen 2015).

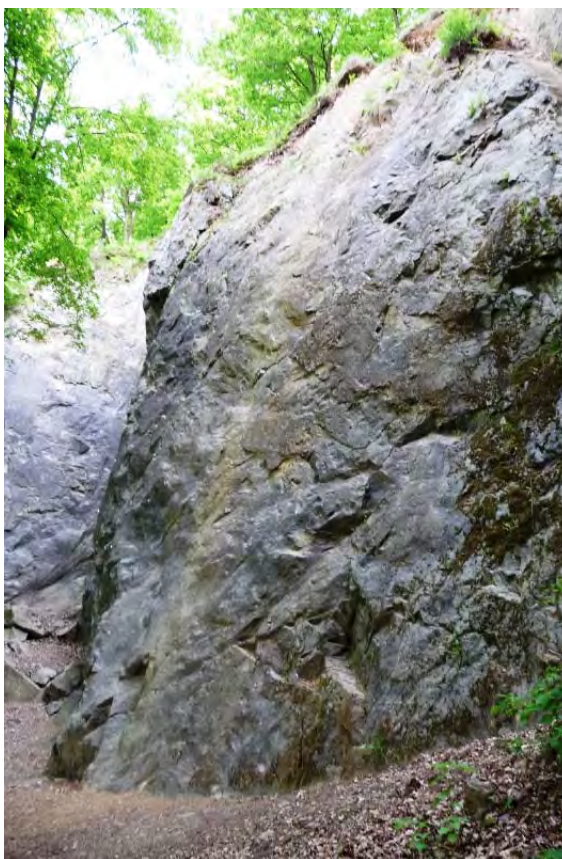
Obr. 10: Střední část skalní stěny (foto A. Havlín, květen 2015).

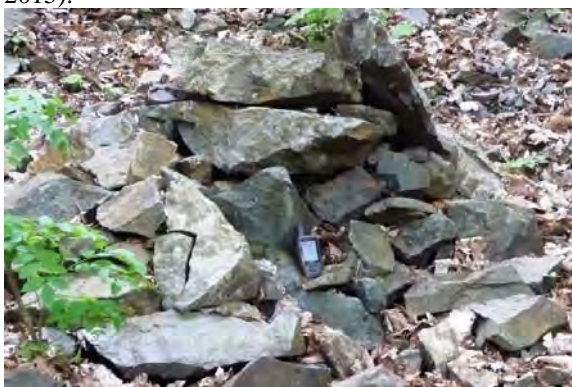
Obr. 12: Drobné balvany z opadu stěny (foto A. Havlín, květen 2015).

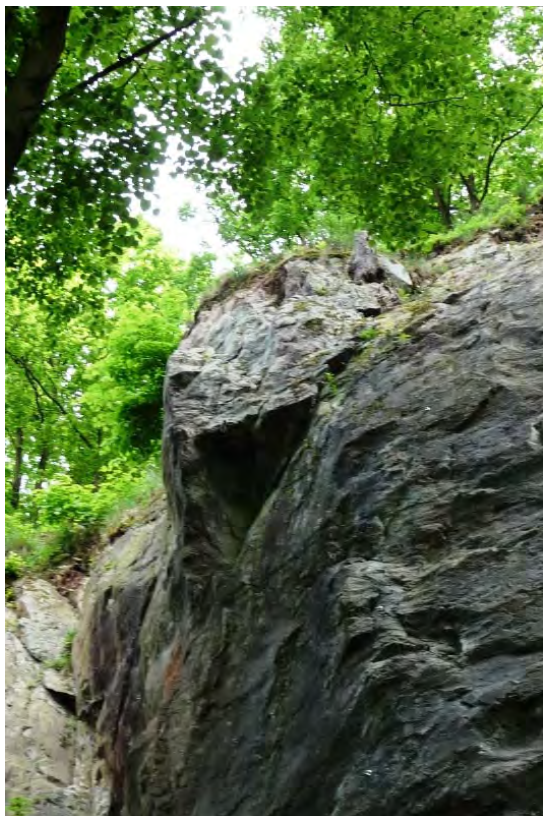
Obr. 13: Převislý rozvolněný blok ve východní části skalní stěny (foto A. Havlín, květen 2015).

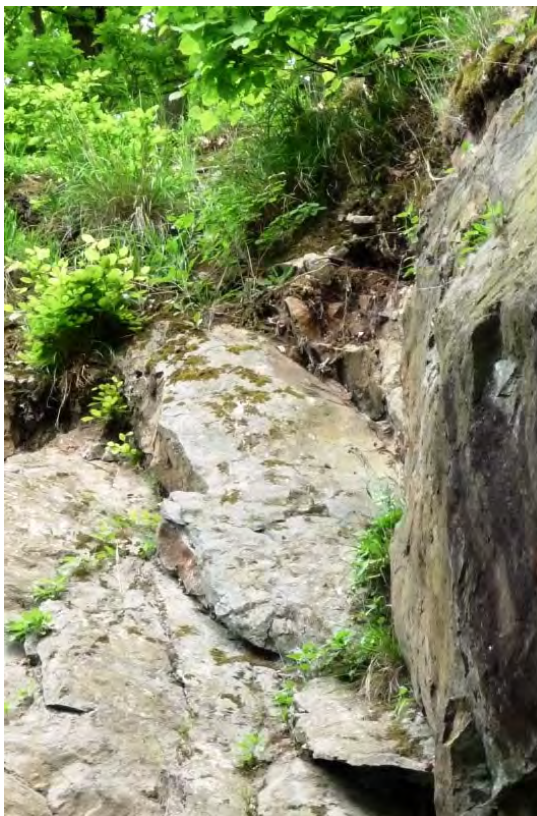
Obr. 14: Uvolněný blok ve východní části stěny (foto A. Havlín, květen 2015).

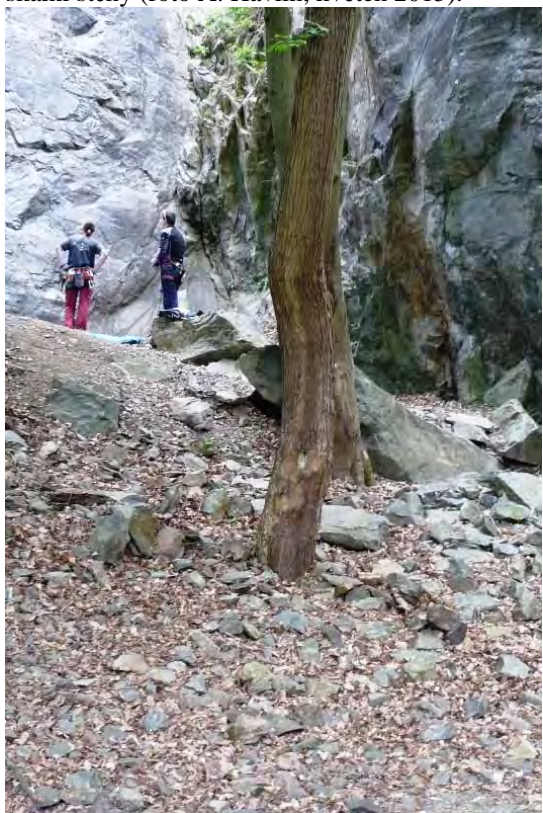
Obr. 15: Využití jako lezecká stěna, materiál z opadu stěn v popředí (foto A. Havlín, květen 2015).

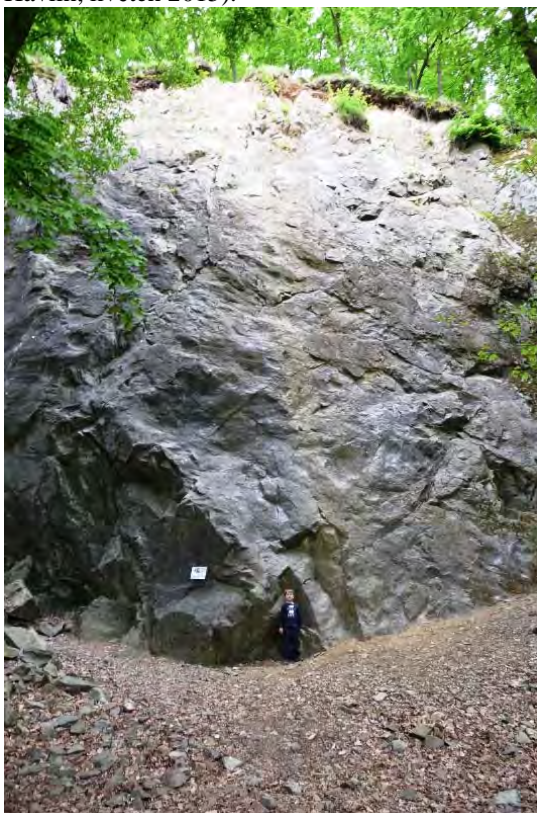
Obr. 16: Střední část skalní stěny (foto A. Havlín, květen 2015).

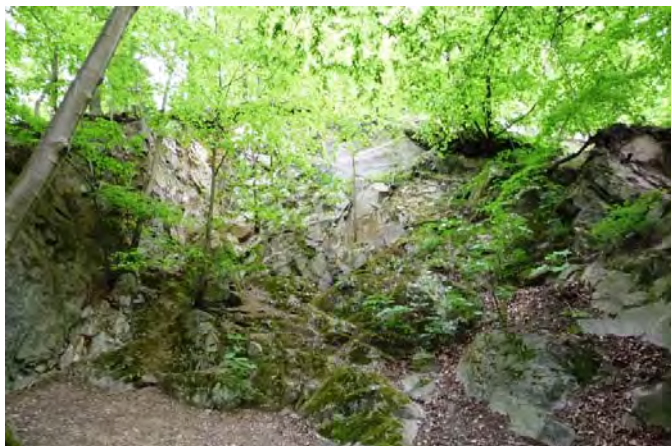
Obr. 1: Celkový pohled na skalní stěnu (foto A. Havlín, květen 2015).

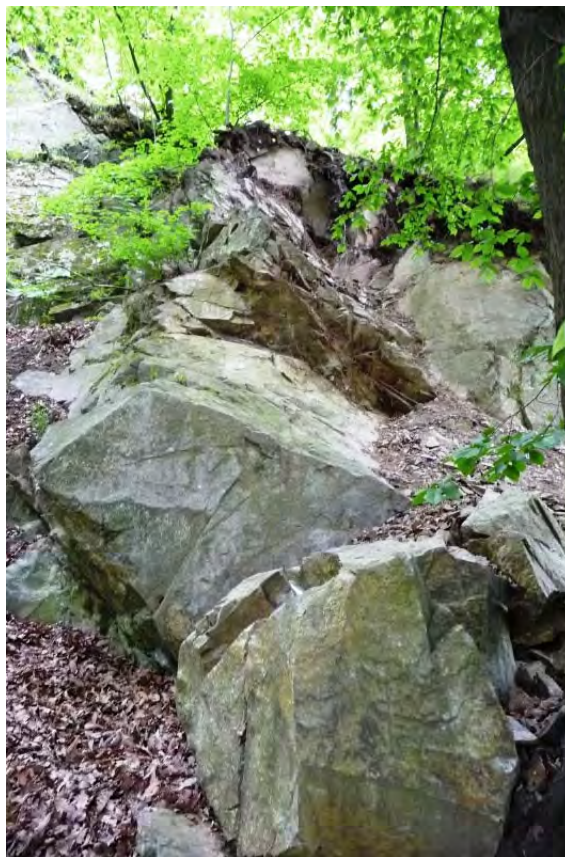
Obr. 2: Západní okraj skalní stěny (foto A. Havlín, květen 2015).

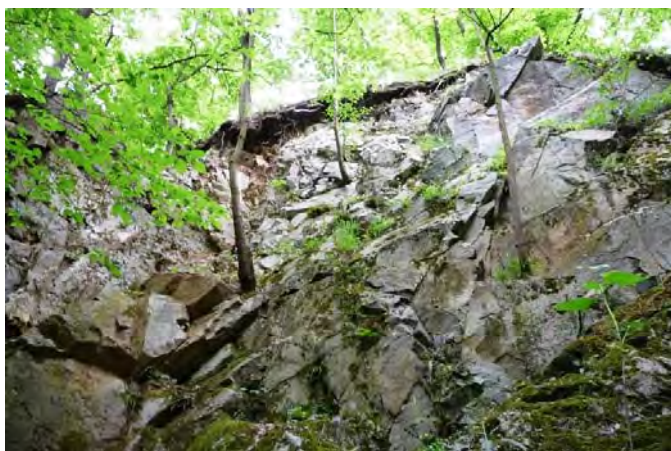
Obr. 3: Střední část skalní stěny (foto A. Havlín, květen 2015).

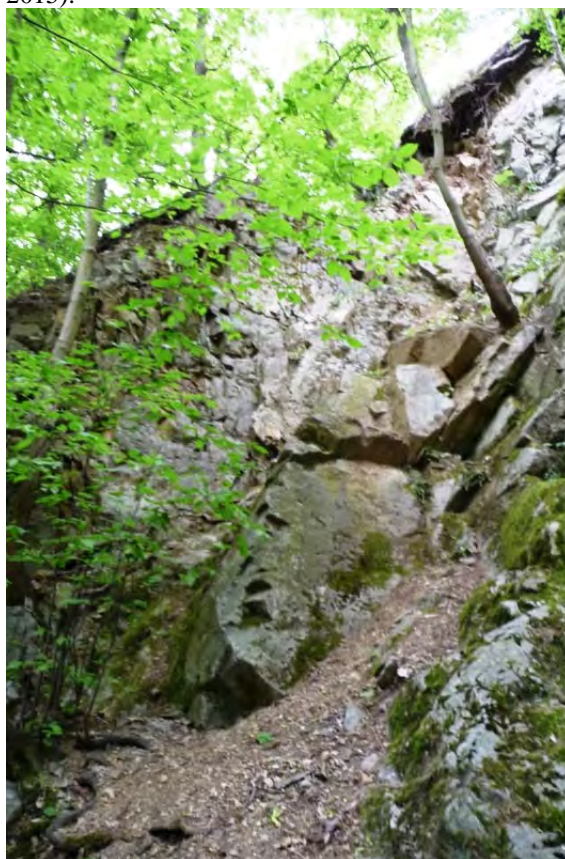
Obr. 4: Střední část skalní stěny – detail (foto A. Havlín, květen 2015).

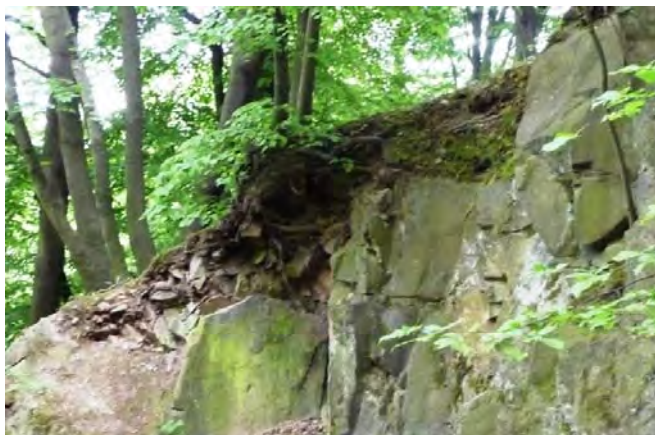
Obr. 5: Východní okraj lomu (foto A. Havlín, květen 2015).

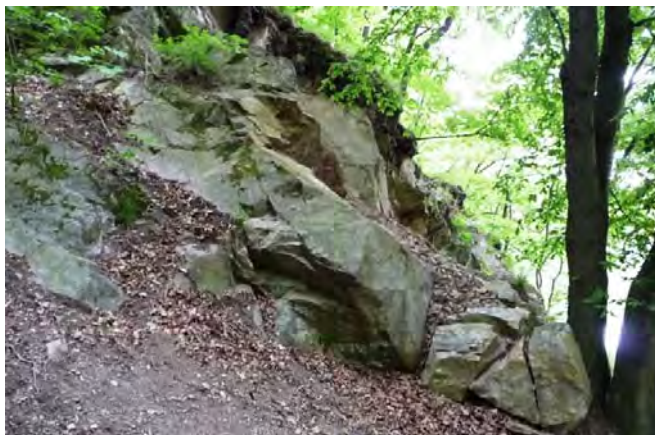
Obr. 6: Vypadnutý ný blok při západním okraji, zastavený o strom (foto A. Havlín, květen 2015).

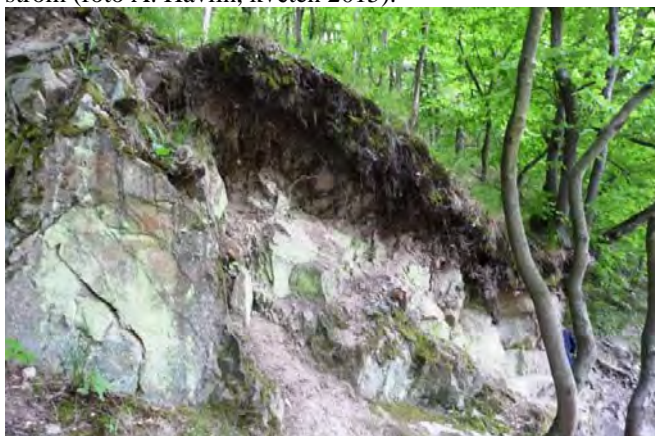
Obr. 8: Západní okraj lomu (foto A. Havlín, květen 2015).

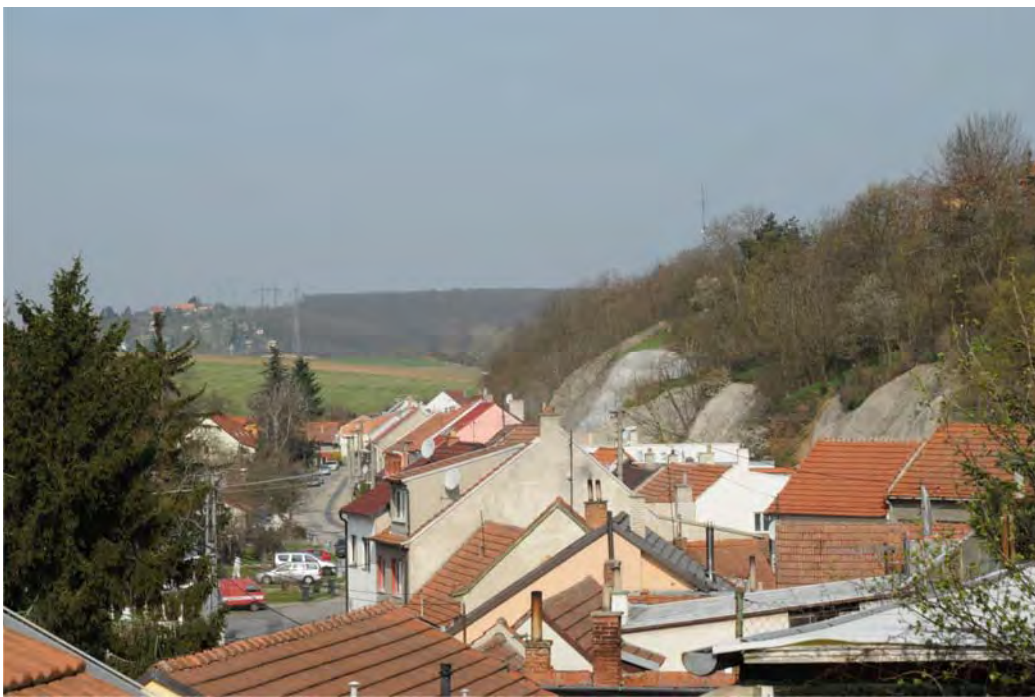
Obr. 2. Pohled na stabilizovanou část za domy v ulici Práčka v Brně, Bosonohách. Foto O. Krejčí, duben 2015.
