**Číslo zakázky: 515001**

**NÁZEV: VYHODNOCENÍ RIZIKOVOSTI SKALNÍCH  
STĚN NA ÚZEMÍ MĚSTA BRNA**

**Červen 2015**

# **VÝSKYTY SVAHOVÝCH NESTABILIT CHARAKTERU NEBEZPEČNÉHO SKALNÍHO ŘÍCENÍ V BRNĚ**

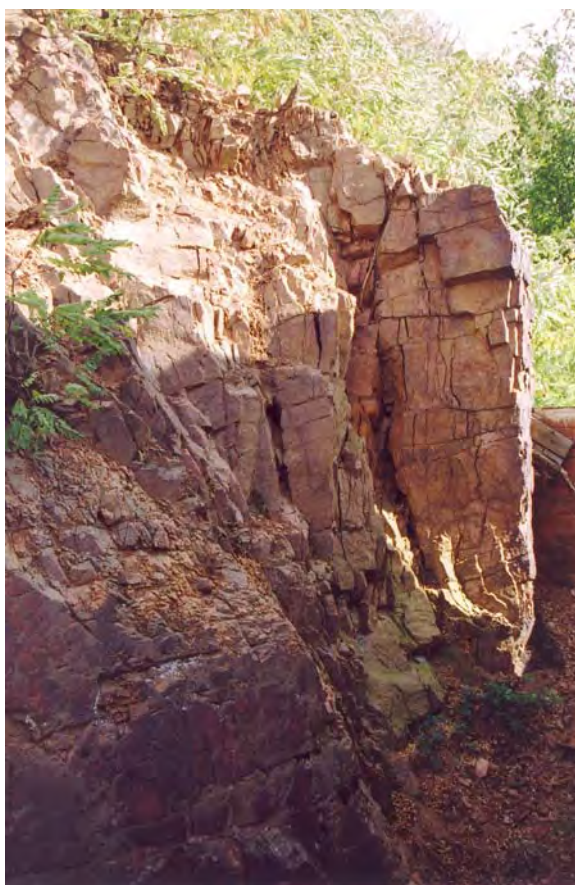
Obr. 6. Původní vzhled skalního svahu za domy v ulici Práčata. Foto O. Krejčí, září 2010.
